**LAPPEENRANNAN KAUPUNKI
ARMILAN SAIRAALA, LAPPEENRANTA
MAAPERÄN PILAANTUNEISUUSARVIO**

1. JOHDANTO

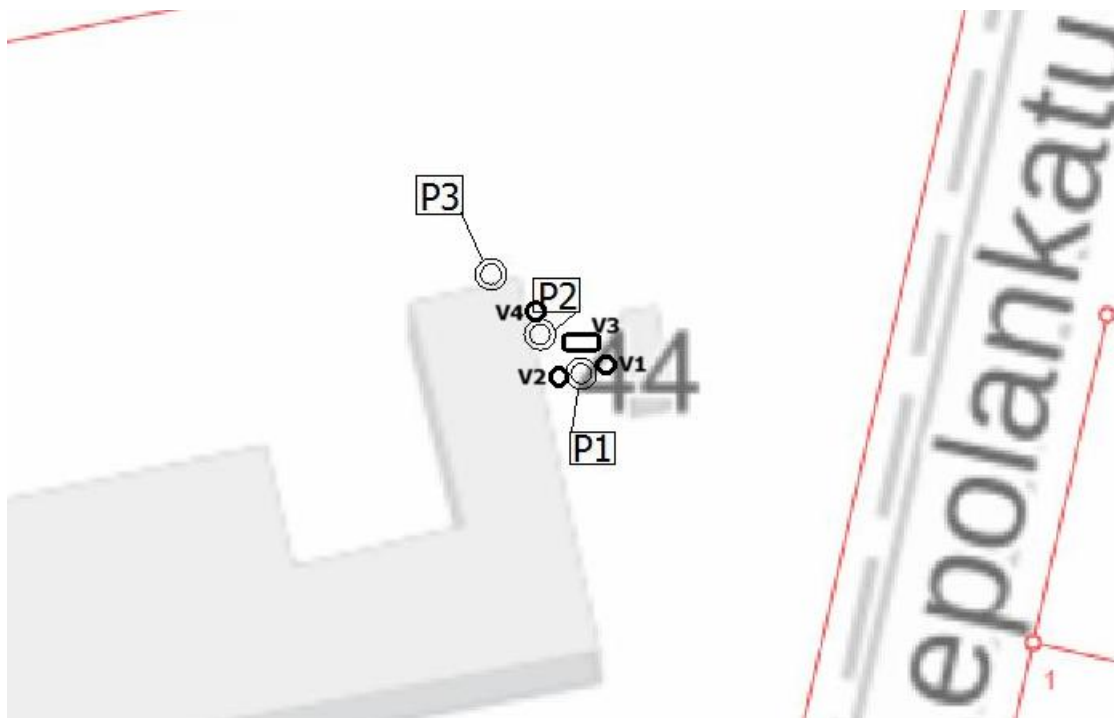
Kuva 1. Näytepisteiden sijainnit.

Kaivannosta otetut näytteet arvioitiin aistinvaraisesti ja kaikista näytteistä analysoitiin hiilivetytypitoisuus uutto-testillä. Näytteissä V1, V2 ja V4 havaittiin öljyn hajua, ja näytteessä V2 hiilivetyjen kokonaispitoisuus oli kenttäanalyysin mukaan 360 mg/kg. Muissa näytteissä hiilivetytypitoisuus oli alle 100 mg/kg.

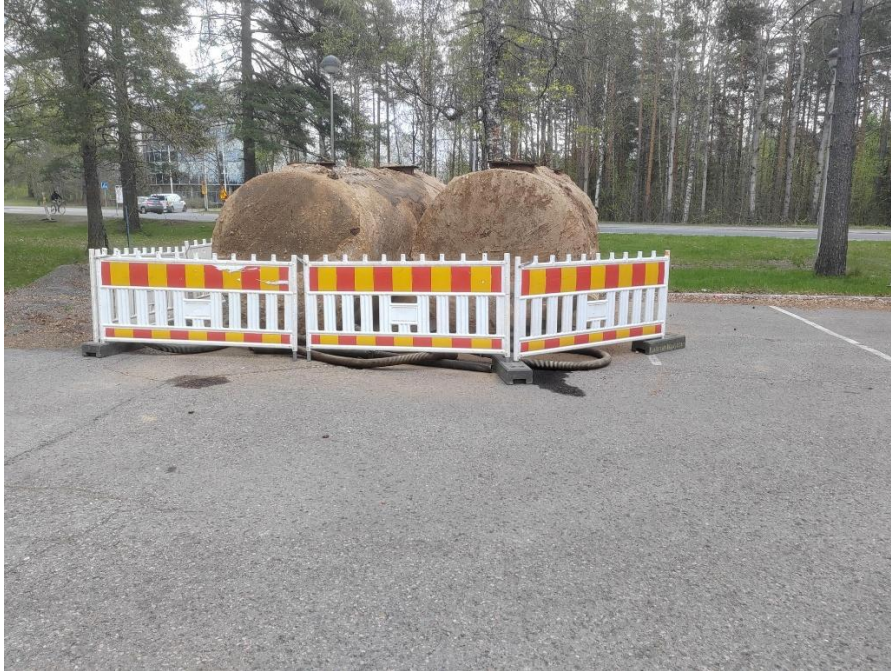
Kun säiliöt oli nostettu 07.05., kaivanto tarkastettiin. Säiliöiden halkaisija oli noin 2 m ja pituus noin 5,2 m. Säiliöissä ei havaittu vaurioita. Kaivantoalueella oli polttoöljyn haju. Säiliöissä oli ollut öljyä, jota oli roiskunut säiliöitä tyhjennettäessä maaperään. Säiliöiden painaumamat olivat kaivannossa selvästi näkyvissä, kun näytteet V1 ja V2 otettiin. Nämä näytteet otettiin säiliökaivannon eteläosasta pohjalta noin 3,5 m syvyydeltä; näyte V1 itäpuolisen ja näyte V2 länsipuolisen (lämpökeskuksen puoleisen) säiliön sijaintikohdalta. Kaivannosta poistettiin pohjalle valunutta hiekkaa ja soraa, ja 08.05. otettiin vielä kaivannon pohjalta näyte V3 ja lisäksi näyte V4 täyttöyhteen kohdalta lämpölaitoksen seinustan läheltä.

Kuva 1. Kaivannosta nostetut säiliöt sijoitettuna lämpökeskuksen lähelle sairaalan pysäköintialueen reunaan.

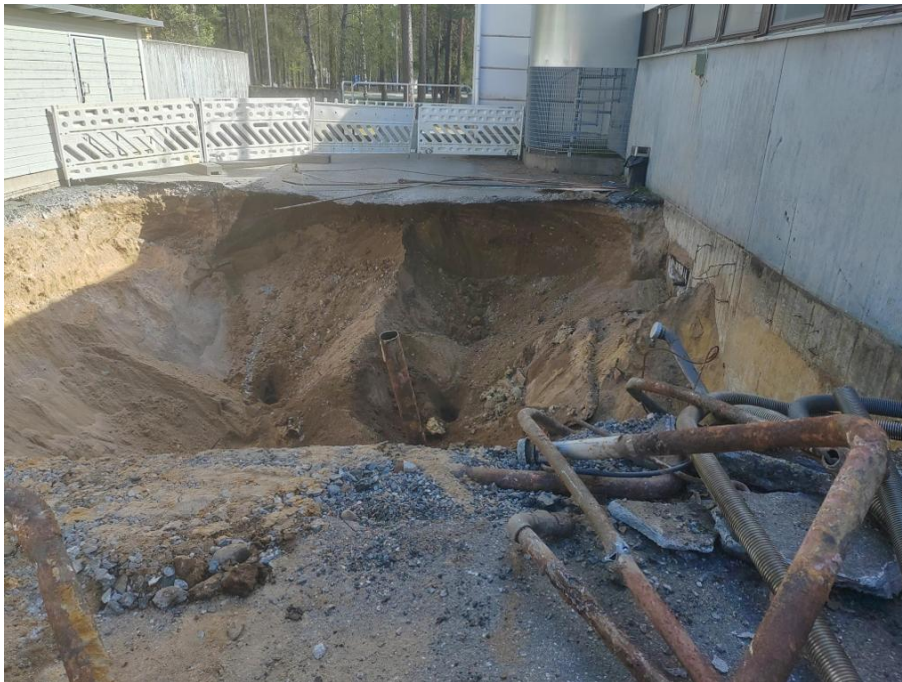
Aistinvaraisten havaintojen, kenttätestien ja laboratorioanalyyysien perusteella voidaan arvioida, tutkimusalueen maaperä ei ole merkittävästi öljyhiilivedyillä pilaantunut. Tutkimushavaintoja tukee säiliöiden hyvä kunto. Säiliökaivannon alueella havaittu öljyn haju ja näytteen V2 koholla ollut öljypitoisuus johtuivat mahdollisesti säiliöitä tyhjennettäessä roiskuneesta öljystä.

Kuva 2. Säiliökaivanto säiliöiden poistamisen jälkeen 07.05. Kuva otettu pysäköintialueen puolelta Kaivannon pohjoispuolelta. Oikealla lämpölaitos ja vasemmalla jätekatos. Kaivannossa vasemmalla erottuvasta kuopasta otettiin lapiolla näyte V1 ja oikeanpuoleisesta kuopasta näyte V2. Näyte V3 otettiin kaivannon keskiosan pohjasta ja näyte V4 kuvassa oikealla olevan täyttöputken kohdalta.

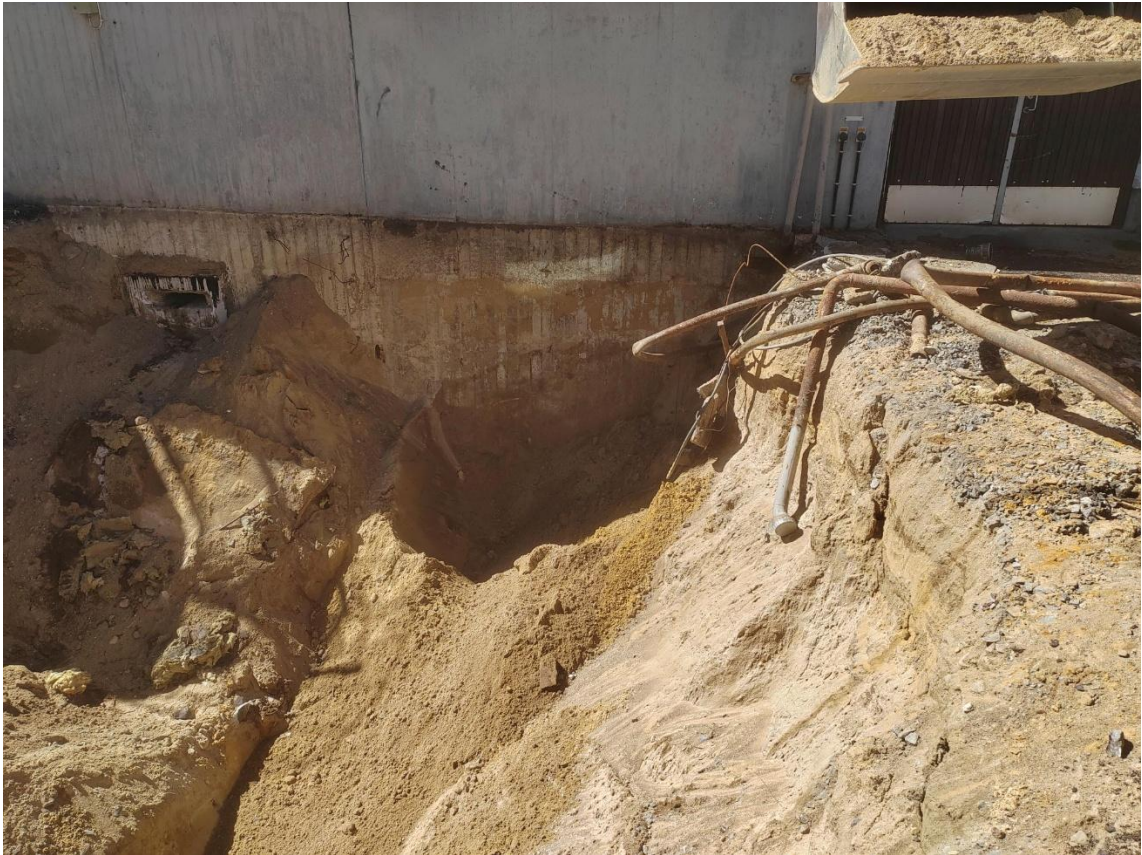
Kuva 3. Täyttöputken kohdalta otettiin kaivinkoneen kauhalla näyte V4.

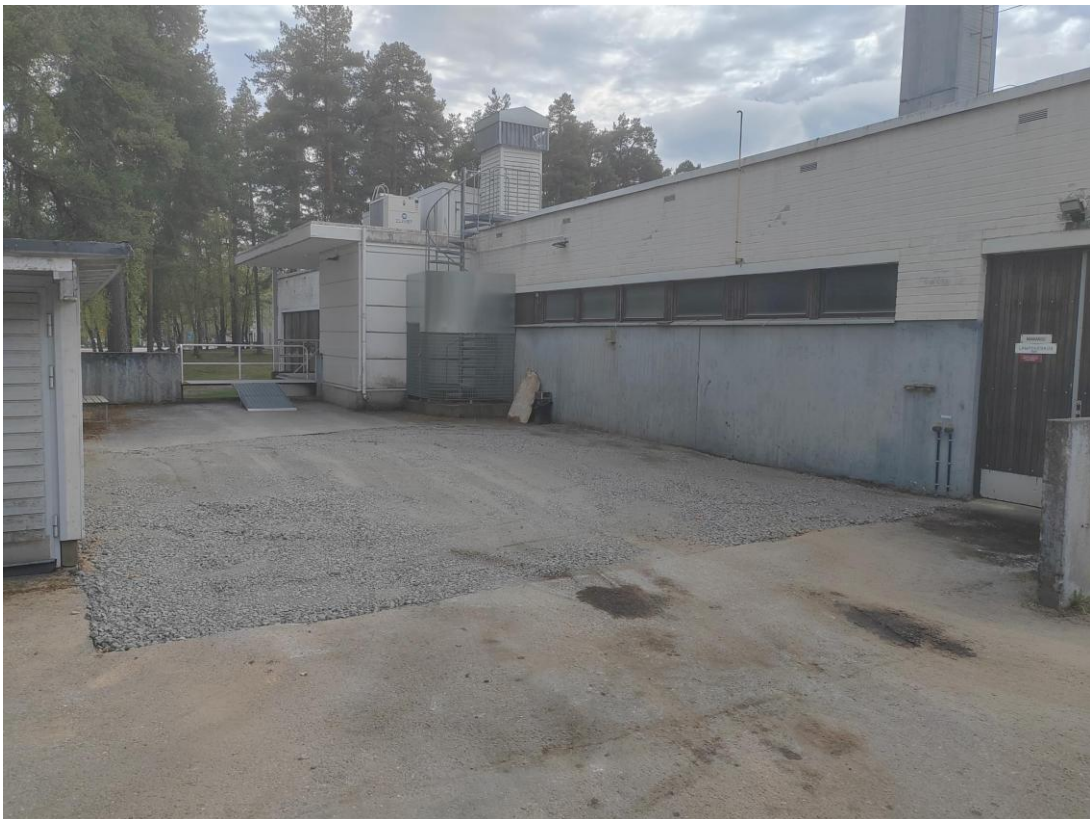
Kairalla näytteitä otettiin kolmesta pisteestä (P1...P3). Pisteet P1 ja P2 sijoitettiin kaivantoalueella ja P3 sijoitettiin välittömästi lämpökeskussiiven pohjoispuolelle lähelle seinää. Näytteenotto aloitettiin kaikissa pisteissä 2 metrin syvyydeltä ja jatkettiin 8 metrin syvyydelle asti. Näytteet otettiin 1 metrin kerrosväliä edustavina inertteihin ja kaasuja läpäisemättömiin näytepusseihin. Näytteissä ei havaittu selviä merkkejä pilaantuneisuudesta eikä öljyn hajua. Näytteistä 3 (P1/7...8, P2/3...4 ja P3/7...8) tutkittiin hiilivetypitoisuus kenttäanalyyysillä. Kaikissa näytteissä hiilivetypitoisuus oli analyysin mukaan alle 20 mg/kg.

Kuva 4. Kaivanto täytettynä 12.05. Kaivannosta tehtyä tutkimusta täydennettiin kairaamalla täytetyn kaivannon eteläreunaan näytepiste P1, täyttöpäikän lähelle piste P2 ja lämpölaitossiiven pohjoisseinustalle piste P3 (ei näy kuvassa). Päällysteessä näkyvät tummat tahrat ovat säiliöitä tyhjennettäessä roiskunutta öljyä. Tutkimuksissa ei todettu maaperän pilaantuneisuutta.

Tutkimuskohteessa ei ole tällä hetkellä tarvetta ympäristöteknisille jatkotoimenpiteille. Kun rakennus puretaan, on suositeltavaa tarkastaa samalla rakennuksen ja erityisesti entisen kattilahuoneen alapuolisen maaperän öljypitoisuus.
