Koulukatu 16-18

RAKENNUSHISTORIASELVITYS

16.4.2021

SITOWISE

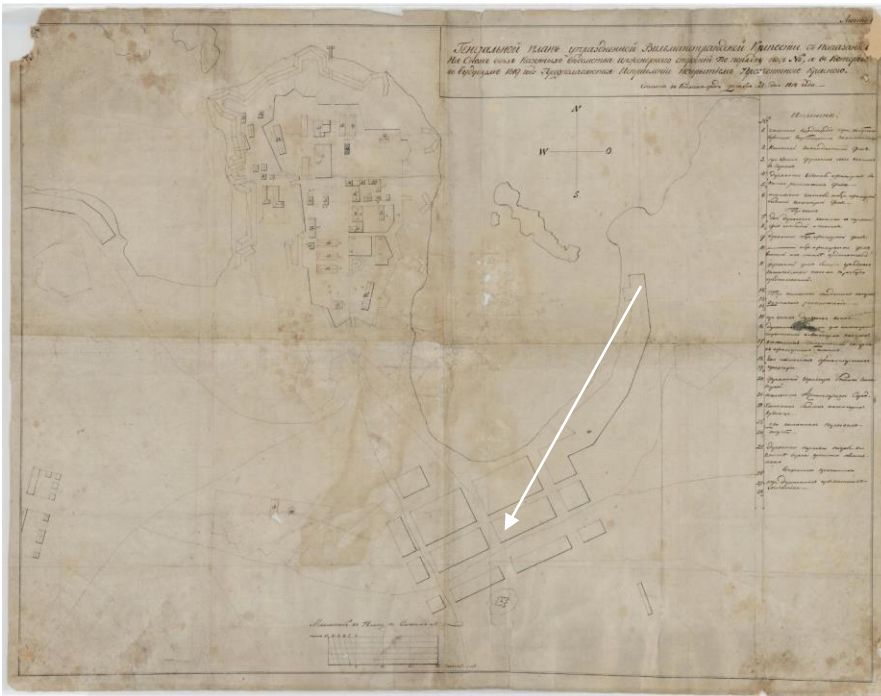
Kuva 8. Kartta lakkautetun linnoituksen yleisasemakaavasta 1818-1818. MTM narc.fi.

Sotilastoiminnan hiljentyminen siirsi kaupunkikehityksen painopisteen pysyvästi Kaupunginlahden pohjukkaan. Tämä ilmenee jo vuoden 1818 yleisasemakaavassa kuva 8.

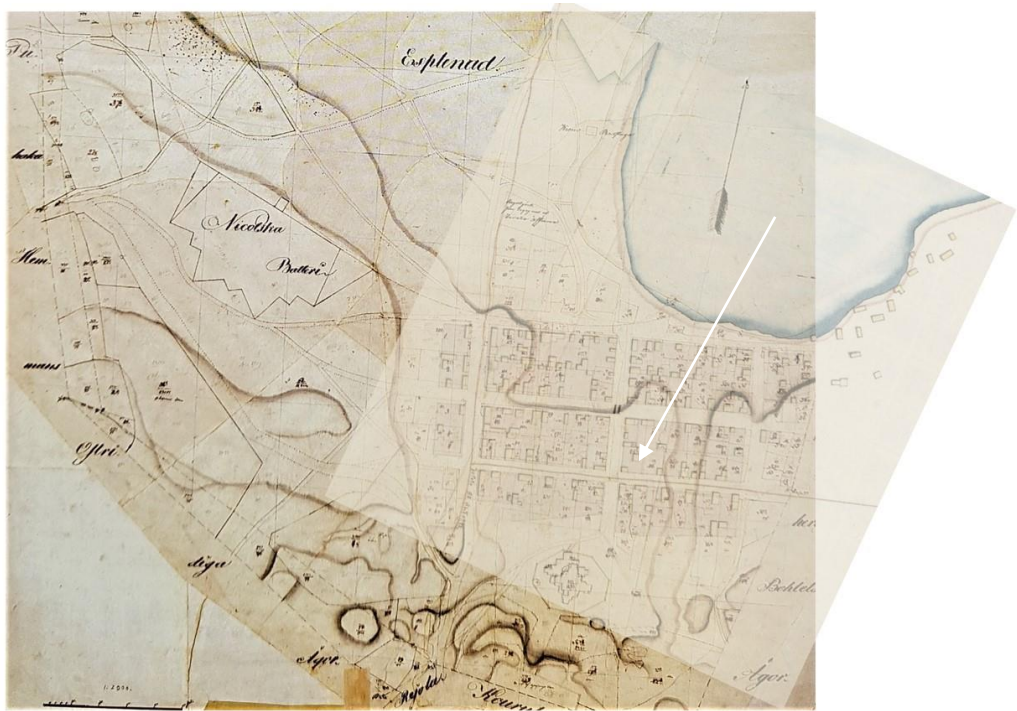
Kuva 9. Kartasta G.A. von Zweiberg 1825 ja vuoden 1799 asemakartasta päällekkäin on nähtävissä 1700-luvun lopulta asemoitu esikaupungin korttelirakenne. Nuolella on merkitty tontti nro 28 (nykyinen 3) ja kadunkulmaan asemoitu rakennus. Lähde: narc.fi.

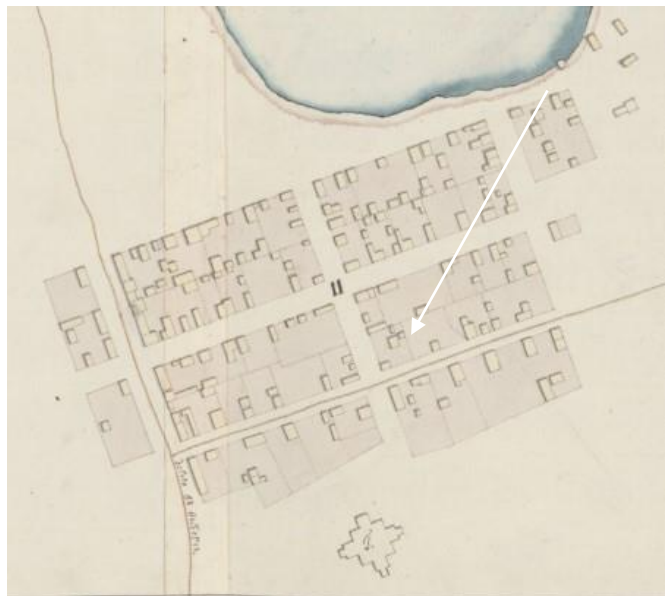
Kuvat 10 ja 11. (yllä) Vuoden 1825 kartta keskittyy tiestön ja korttelien asemaan, tonttijakoon, -numerointiin sekä maastonmuotojen esittämiseen. Korttelien leveämpi jäsentely vaikutti siihen että tonttien päärakennus suunniteltiin usein tontille kadun kulmaan Lähde: narc.fi.

Kartassa vuodelta 1825 (kuvassa 11) esikaupungin kaava näytti vielä muodostuneen maanmittauksessa epäsäännöllisen muotoisista lohkoista, päinvastoin kuin 1700-luvun lopun ja Linnoituksen ideaaliruutukaavalle tyypillisistä, suorakulmaisista tonteista. Claes Wilhelm Gyldenin kartassa vuodelta 1838 (kuva 12) kortteli- ja tonttijakoa on täsmennetty sekä suoraviivaistettu.

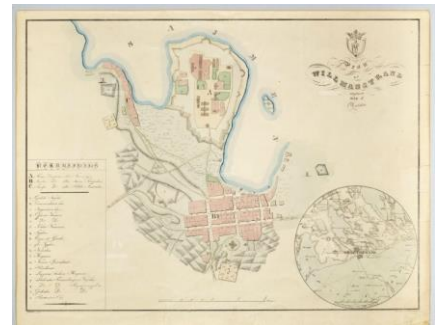
Kuva 13. Kaupunkikartta 1838 C.W. Gyldén; karttamerkein A oli ensimmäinen kaupunginosa "Fästningen", B toinen kaupunginosa "Stora Förstaden" ja C kolmas kaupunginosa "Paldo".
Lähde: kaupunkikartat, Lappeenranta Willmanstrand 1838, Gyldén C. W. Avoimen tiedon keskus / Jyväskylän yliopisto.

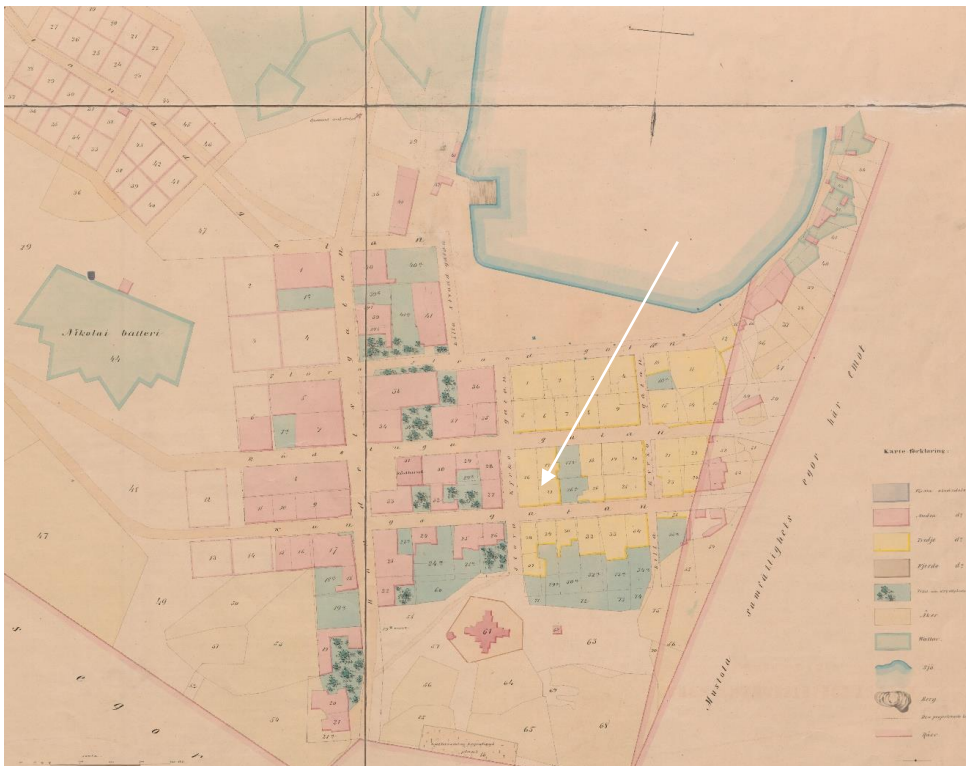
Kuva 14. Staden Willmanstrands tomter och öfrige egor. Afmätte år 1848 af Willehard Calonius. Kartta hyväksyttiin kaupungin rakennusjärjestykseksi 1847 ja Keisarin hyväksymänä 1849. Lähde: narc.fi.

Kaupunginlahden täyttö 1840-luvulta alkaen mahdollisti sataman ja Kaupunginlahden ympäristön kunnostamisen. (Putkonen 1977, 10; Talka-Puntanen 2005, 191) Tämä lisäsi liikennettä Kirkkokatua pitkin satamaan. Muutama uusi katu ja kadunnimikin esiintyy vuoden 1848 Caloniuksen kartalla, muun muassa Lilla Strand Gatan eli nykyinen Kipparinkatu. Tontteja ja omistuksia esittelevässä Caloniuksen kartassa esitettiin myös vuonna 1847 hyväksyn rakennusjärjestyksen mukaiset neljä kaupunginosaa eri värein. **Kolmas kaupunginosa** on merkitty kuvassa 14 keltaisella. Kartalle on merkitty myös ”puu- ja kirkkopuistot”, pellot ja vallit. Tonttirajat on merkitty katkoviivoin.

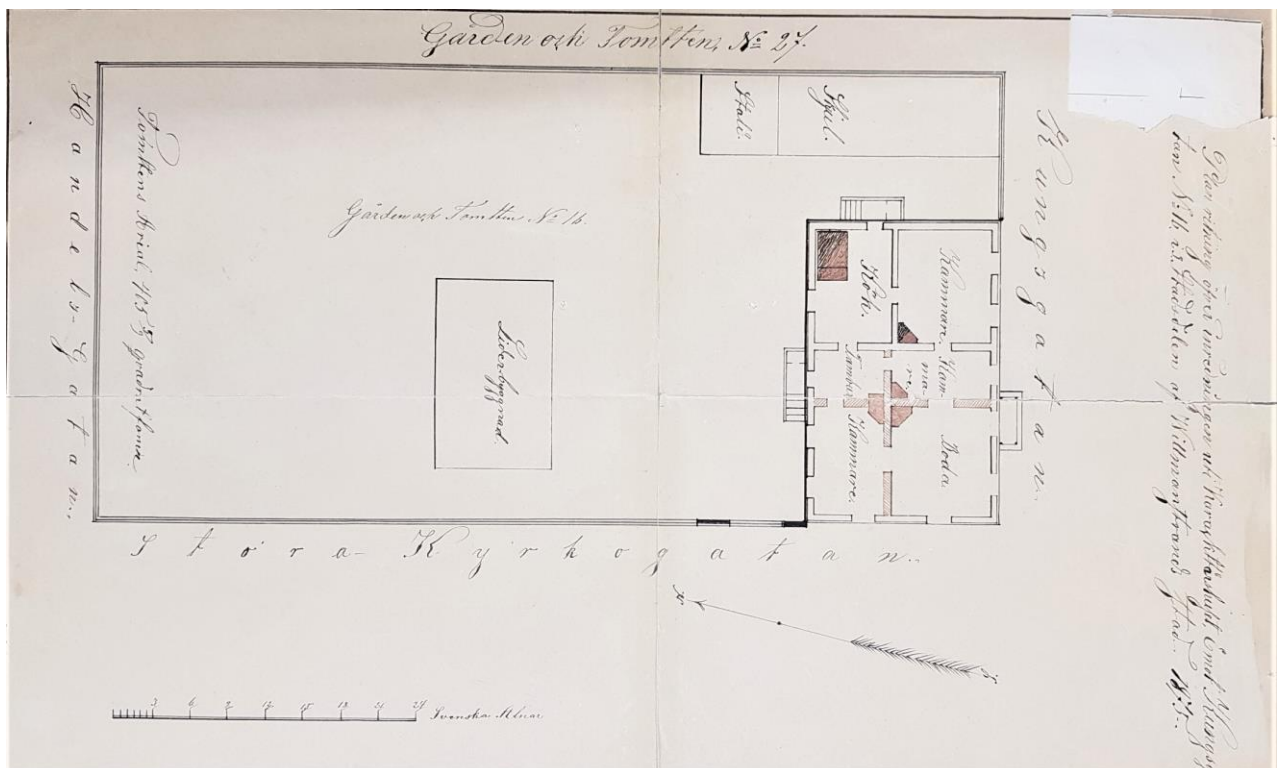
Kuva 18. Asemapiirros v. 1875. Lähde LKA piirustukset Lagerstamin talo III-3-16.

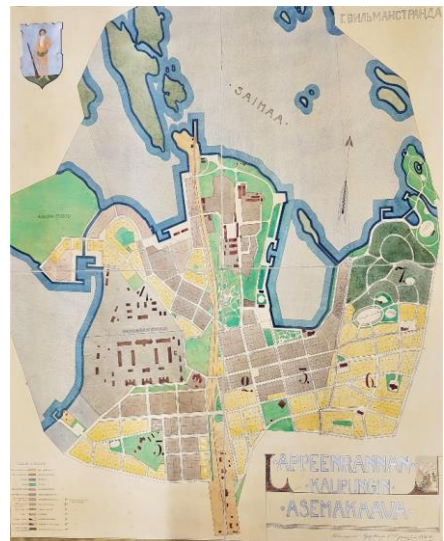
Kuvat 30 ja 31. Valokuva kaavakartasta Lappeenrannan kaupungin asemakaava 1908 Valter Thomé ja Hugo Lilius.
Lähde: LKA Iab:48.

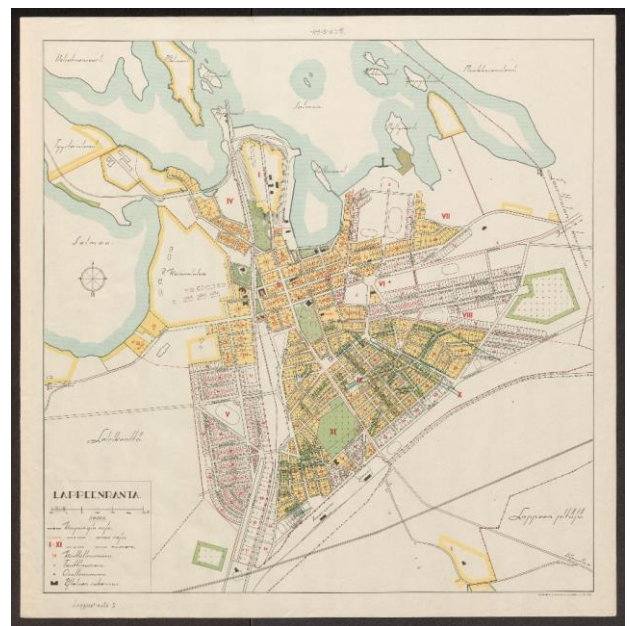
Kuva 41 ja 42. Kaupunkikartta 1936. Tontti nro 16 korttelipäädyn levyinen pohjoiseen jyrkästi laskevalla rinteellä. Lähde: narc.fi.

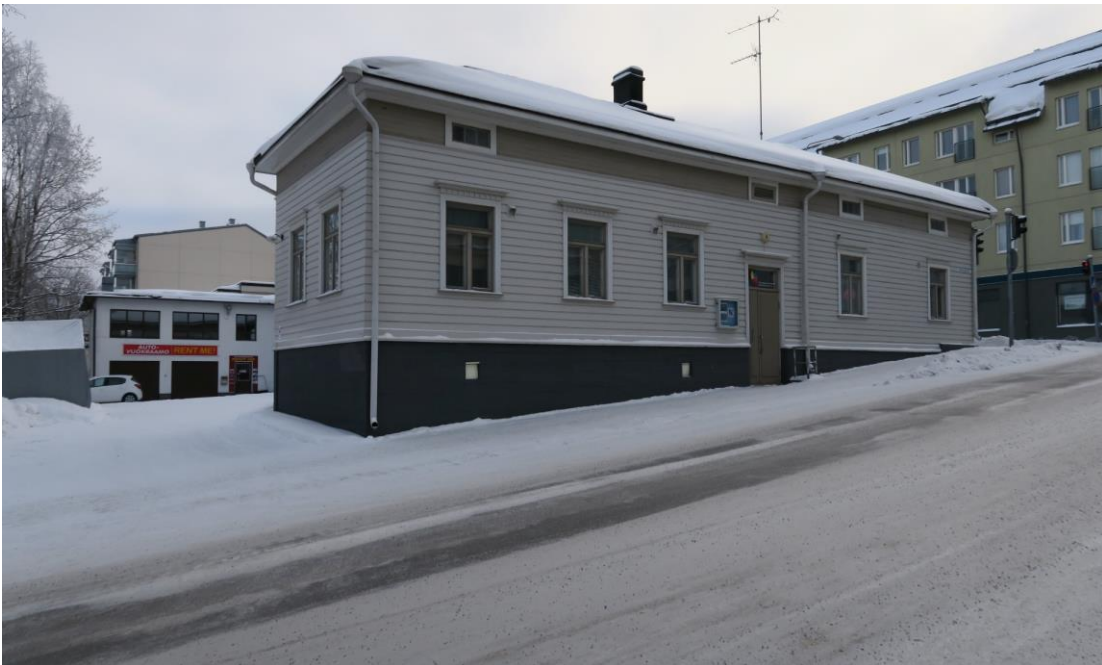
Kuva 65. Koulukatu 16 Raittiustoimisto. Lisäsiiven 1920-luvulla tehty, mutta perinteinen kertaustyylisen aikakaudelle tyypillinen julkisivun jäsenitys sekä sovitus rinnetontille. Kuva 2020.

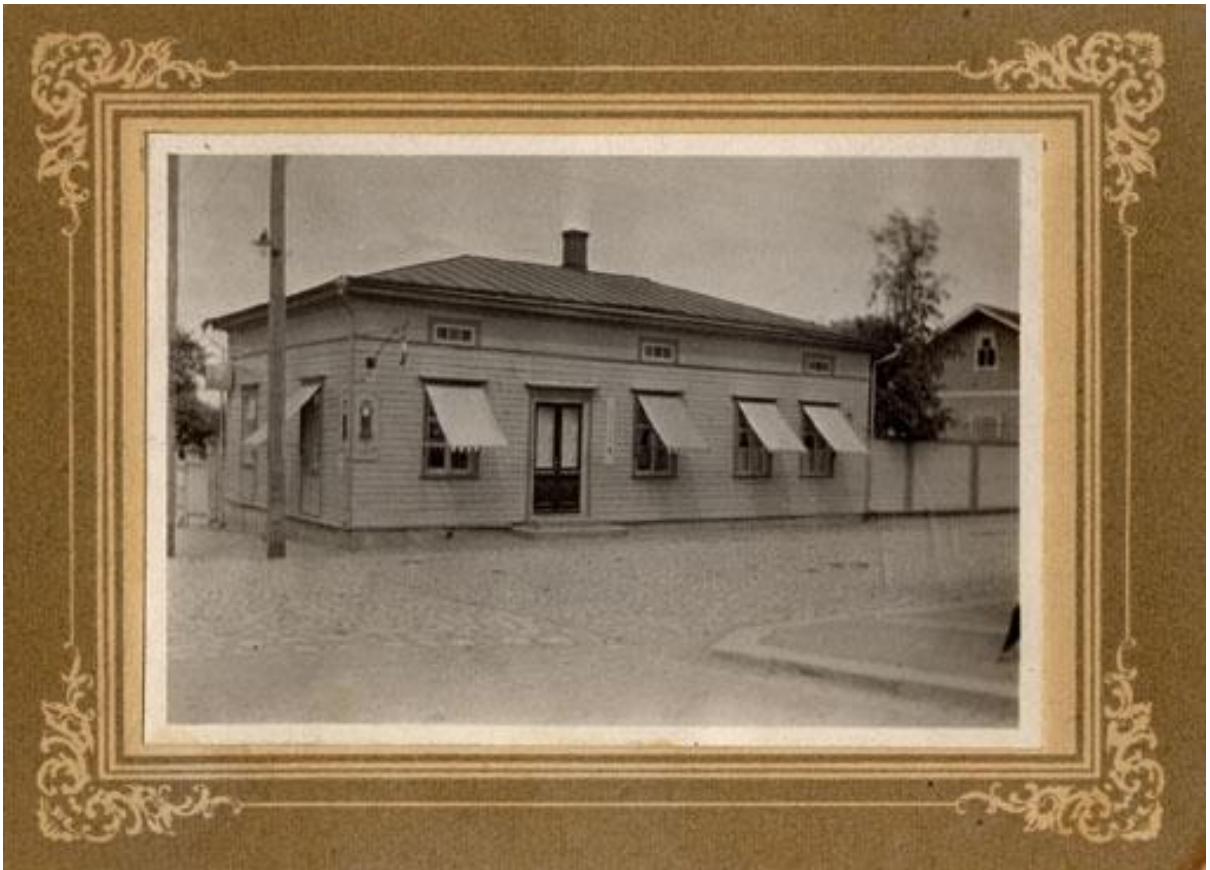
Kuva 75. Lappeenranta, kelloseppä Evald Lagerstamin talo ja liike 1890-1900. Tuntematon kuvaaja. Lähde: finna.fi Lappeenrannan museot.

Viittaus karaktäärirakennukseen tarkoittaa, että ainakin 1870-luvulla rakennus oli vuorattu veistokoristeluin, todennäköisesti empiretyyliseksi. Alkuperäiset ikkunat 1800-luvulla olivat ajan rakennustavan mukaan kuusiruutuiset. Veistokoristelu ja haukkaikkunat rakennuksessa vastaavat 1800-luvun lopun kertaustyyliä ja pelkistetympää asua. Vuorausta, 1800-luvulle tyypillistä leveää ponttilautaa, on 1900-luvun alussa todennäköisesti uusittu. Ikkunat on uusittu mahdollisesti 1900-luvun vaihteessa T-malliseksi, kuten kuvassa 75 alla näkyy.

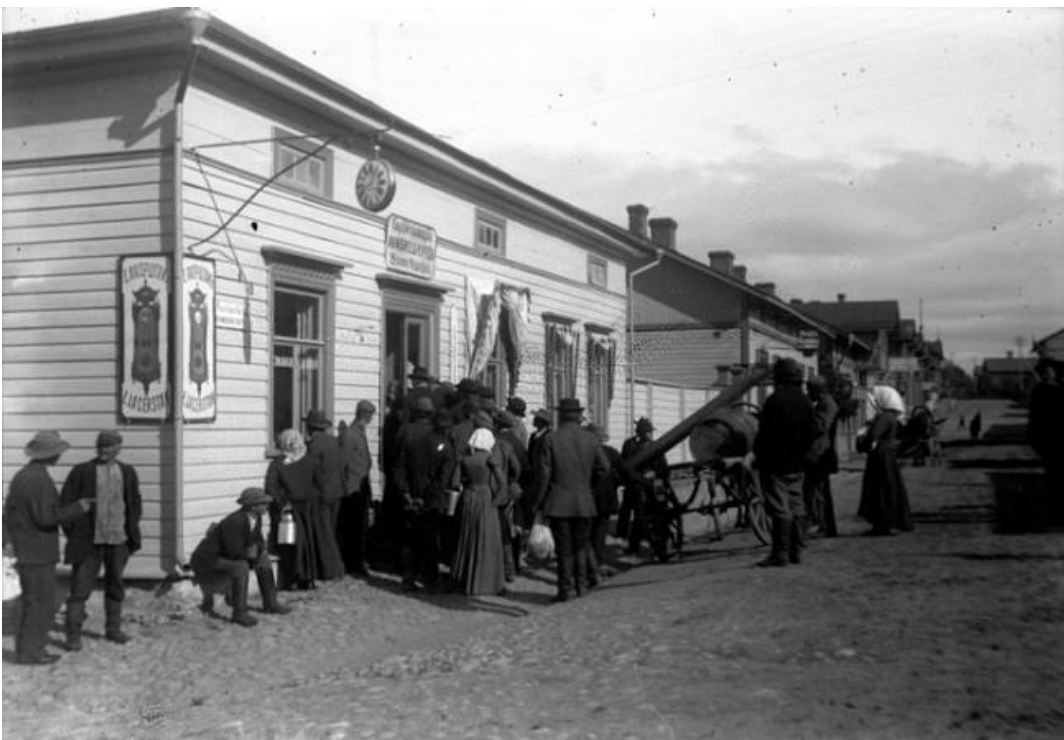
Kuva 77. Lappeenranta, Iso-Kirkkokadun ja Kuninkaankadun kulmarakennus 1900. Anniskeluyhtiön viinakauppa ja Lagerstamin kelloseppäliike. Kadulla väkeä odottamassa viinakaupan avaamista. Kuvaaja Salo Heikki. Lähde: finna.fi Lappeenrannan museot.

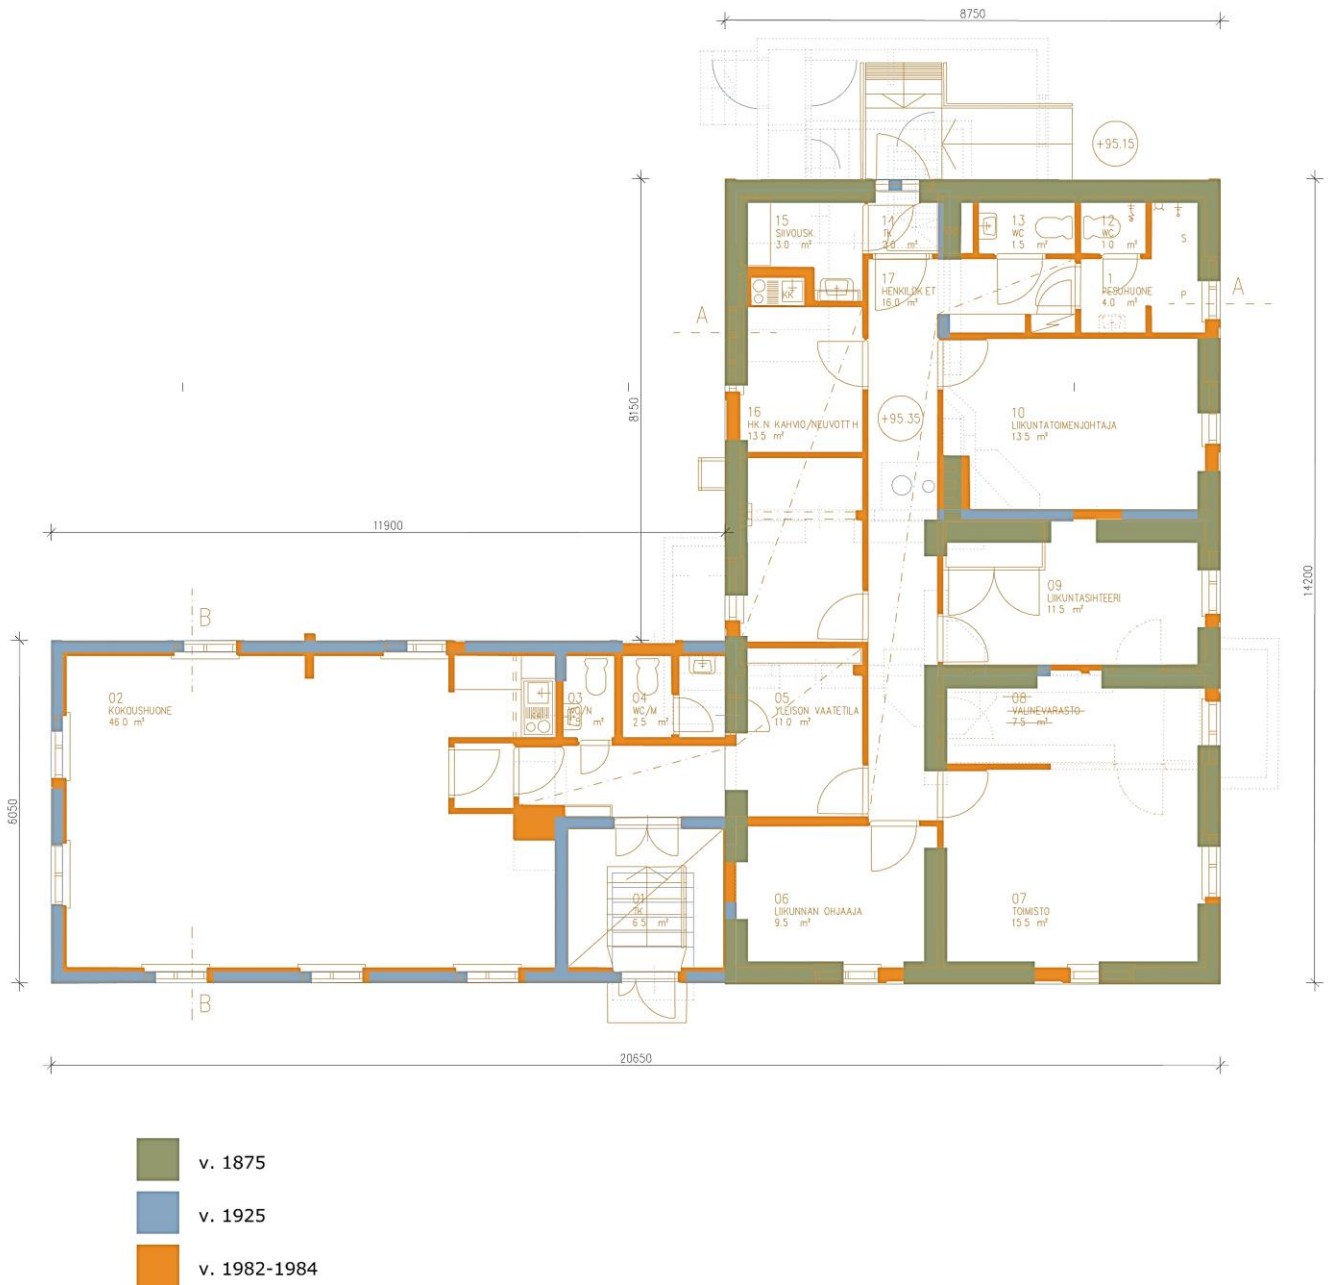
Kuva 81. Raittiustoimiston muutoskaavio. Sitowise 2021.

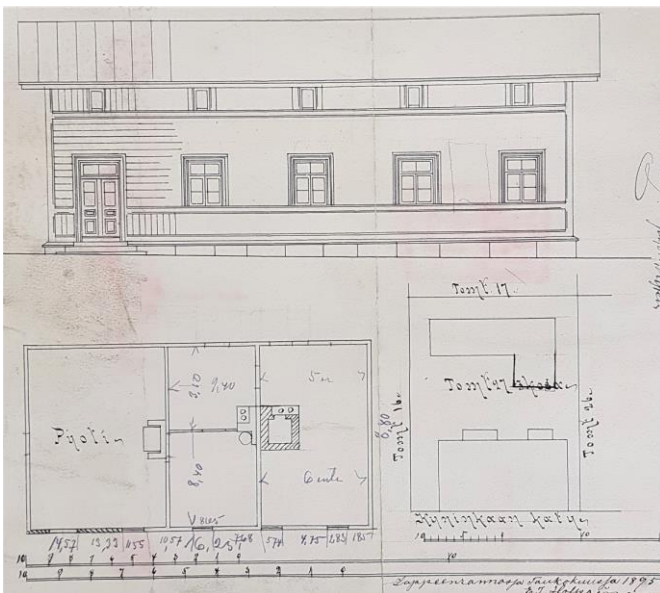
Kuva 82. Piirustus vasemmalla vuodelta 1895 E.J. Holopainen. Lähde: LKA piirustukset III-korttelin rakennukset.

Aika	Rakentaminen ja käyttö
1895	Yksikerroksinen asuinrakennus ja sen ulkoasu olivat 1890-luvulla vielä empiretyyliin pelkistetty, jaettu listoin kenttiin ja ikkunat olivat aikaudelle tyyppilliset kuusiruutuiset. Kivijalka oli lohkokiveä. Vintillä oli haukkaikkunat yllänä pitkällä sivuilla. Länsipäädyssä oli puoti ja sisäänkäynti pääjulkisivulta.
	Asukkaana mainitaan K. F. Lönnqvist. Hän haki vuonna 1895 lupaa muuttaa talossa olleen uunin leipomon uuniksi. Samalla hän anoi lupaa muuttaa ikkunan oveksi kadulle, mikä viittaa siihen, että talossa oli mahdollisesti leipomokin 1900-luvun vaihteessa. Mahdollisesti samaan aikaan useampikin kauppias asui talossa ja piharakennuksessa.
1908	Julkisivut uusittiin Jugend-tyylin mukaan koristeellisemmaksi. Pohjapiirroksen mukaan rakennuksessa oli tuolloin kangas- ja kenkäkauppaiskeineen. Länsipäässä oli nahkakauppa. Varasto ja konttorihuoneet olivat yhteiset. Rakennuksessa oli neljä pönttöuunia. Länsipäässä liikettä oli kaakeliuuni. Ulkoverhous oli jaettu koristeellisemmaksi listoilla (vaihteleva pönttilaudoitus). Ikkunoita kehysti Jugend- aiheiset koristelustat. Sisäänkäynnin yllä oli frontoni. Kate oli joko huopaa tai saumapeltiä.

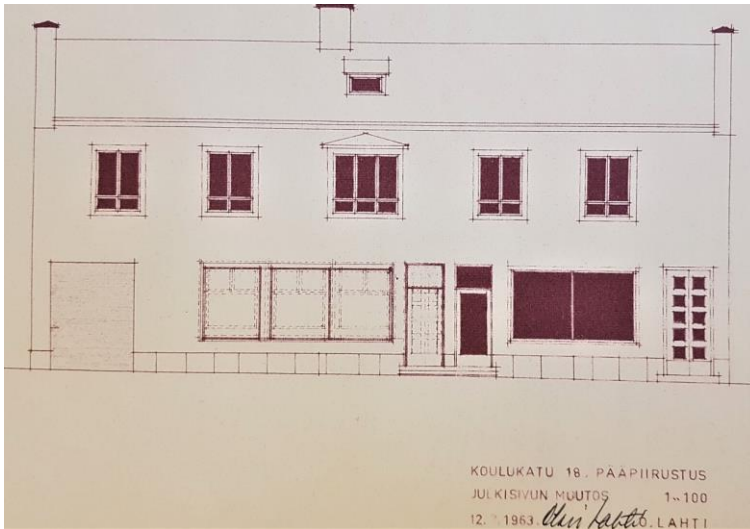
Kuvat 86 ja 87. Piirustukset 1934 korotusehdotus E. Mattsson rakennukseen tontille 27 ja lisärakennus vuodelta 1947. Lähde: LRVA piirustukset, rakennuslupa-asiakirjat kortteli 3.

Aika	Rakentaminen ja käyttö
1931	Piirustukset tulisijan muutokseen J. A. Kauppinen.
1934	Korotusmuutosehdotuksen tontille 27 suunnitteli E. Mattsson. Rakennus oli osin asuinkäytössä. Pohjapiirustusten mukaan länsipäädyssä oli myymälä varastoineen. Kellarikerrokseen tuli pyykkitupa, sauna, keskuslämmityshuone ja sisä-WC. Julkisivumuutoksessa tehtiin korotus kaksikerroksiseksi. Yläkertaan tuli perheasunto, kolme makuuhuonetta, sali, ruokasali ja oleskeluhuone. Alakerran liikehuoneiston ja asunnon muutokset olivat vähäisiä: palvelijanhuone tehtiin keittiön yhteyteen. Ulkoasu rapattiin. Ikkunat uudistettiin 1930-luvun tyyliin neliruutuisiksi. Ovet olivat lasiruutua puukehyksin. Vanhat kattofrontonit poistettiin. Ylläkertaan rakennettiin erkkeri-ikkunat paikallisen ja tutun rakennusmallin mukaan. Itäpäättyyn katukulmaukseen tehtiin uusi porrashuone yläkerran asuntoon. Länsipäädyn porttikäytävästä (läpiajettava sisäpihalle) oli sisäänkäynti ja rappuhuone yläkertaan.

1947	Omistaja I. Kauppi, lisärakennus – talousrakennus tontille 27.

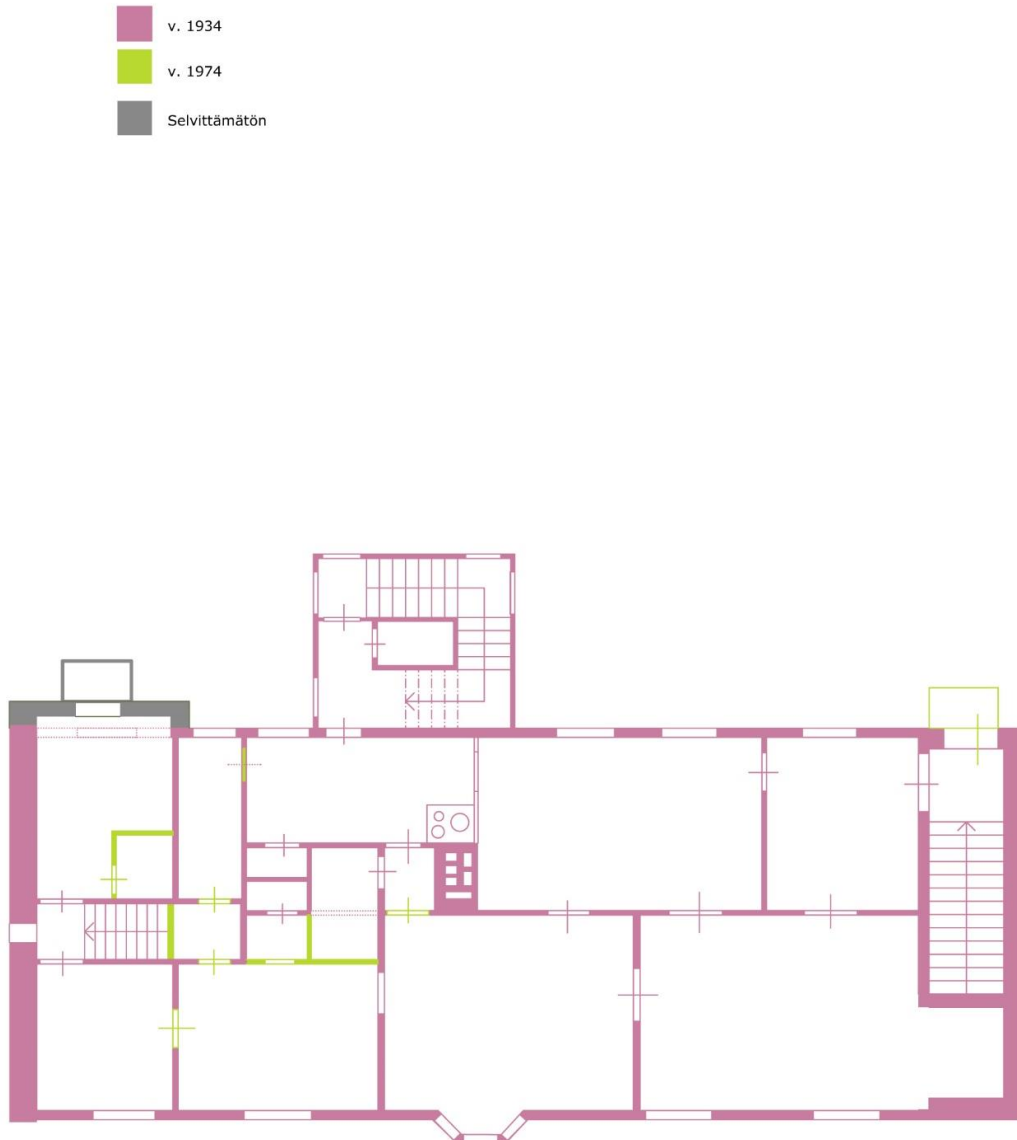
Kuva 89. Muutoskaavio, Liiketalo 2 kerros asuinhuoneisto ja henkilökunnan tila. Saatavilla ei ole ollut ajantasaisia pohjapiirroksia. Sitowise 2021.

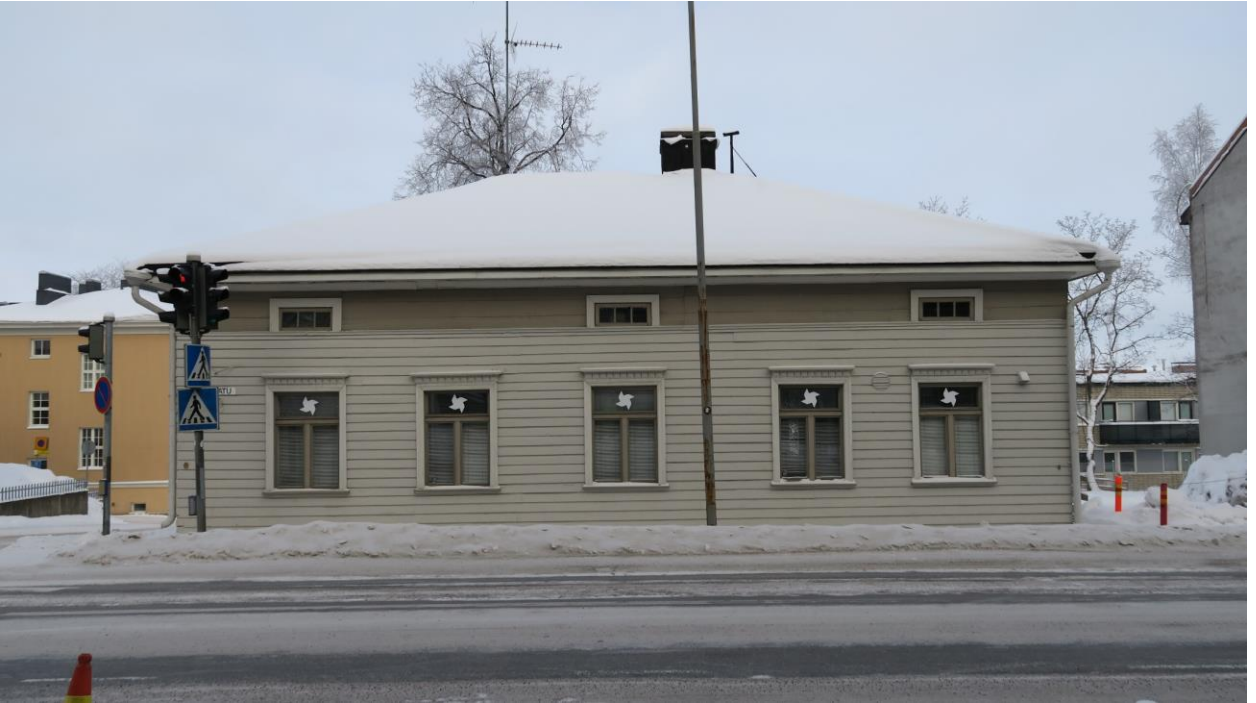
Kuva 91. Raittiustoimiston pääjulkisivu Koulukadulta etelästä.

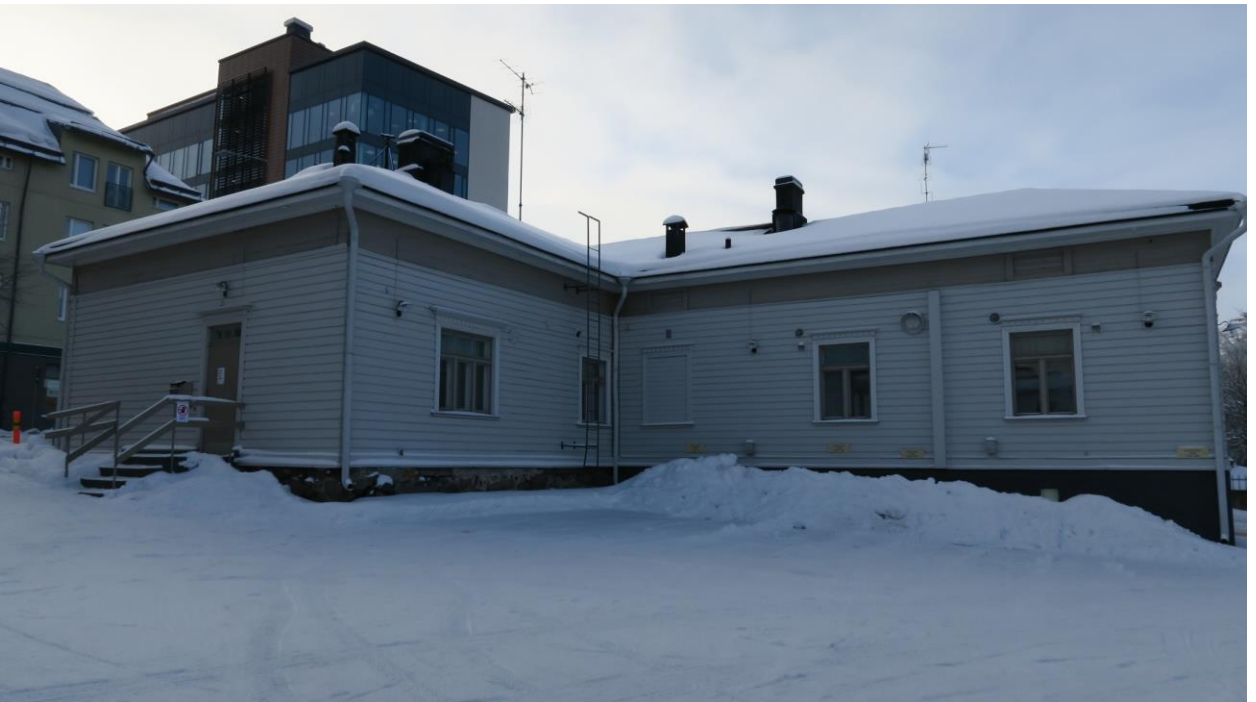
Kuva 92. Raittiustoimiston pihajulkisivu koillisesta. Kuvassa taustalla näkyy Kirkko- ja Kuninkaankadun korkeampaa rakentamista ja uudisrakennus.

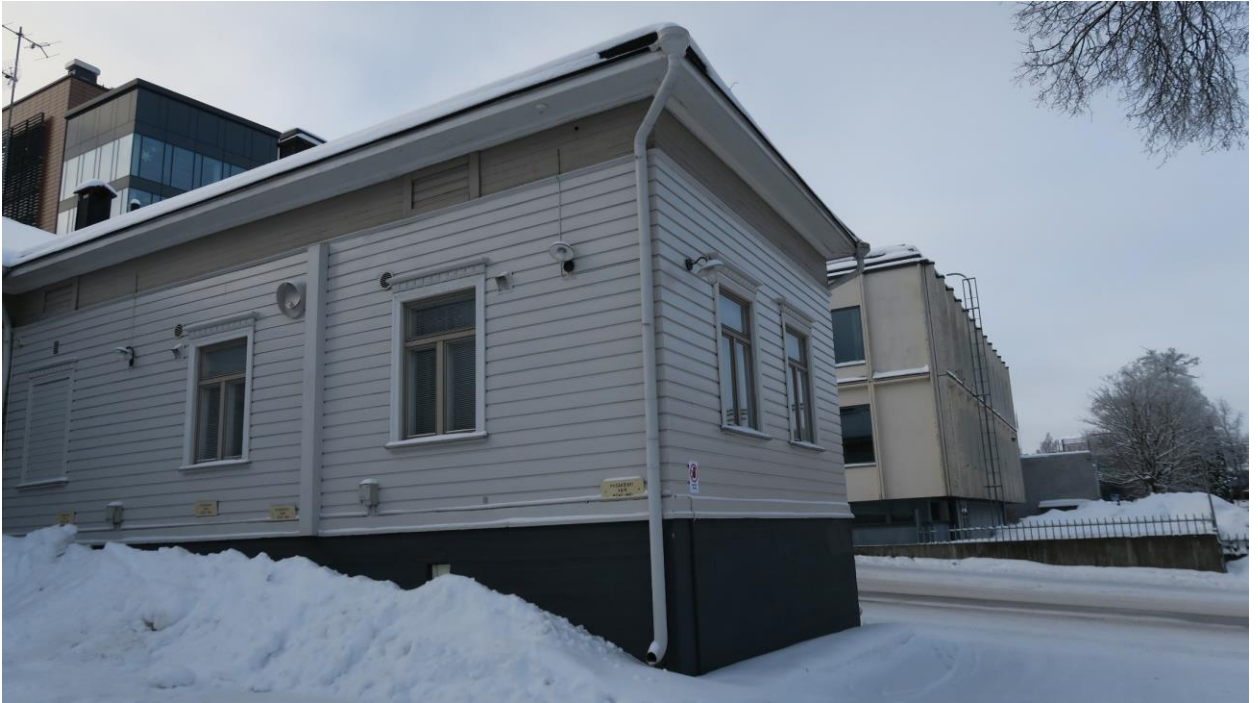
Kuva 95. Talon pohjoispääty ja laajennusosa 1920-luvulta. Korkea betonikivijalka.

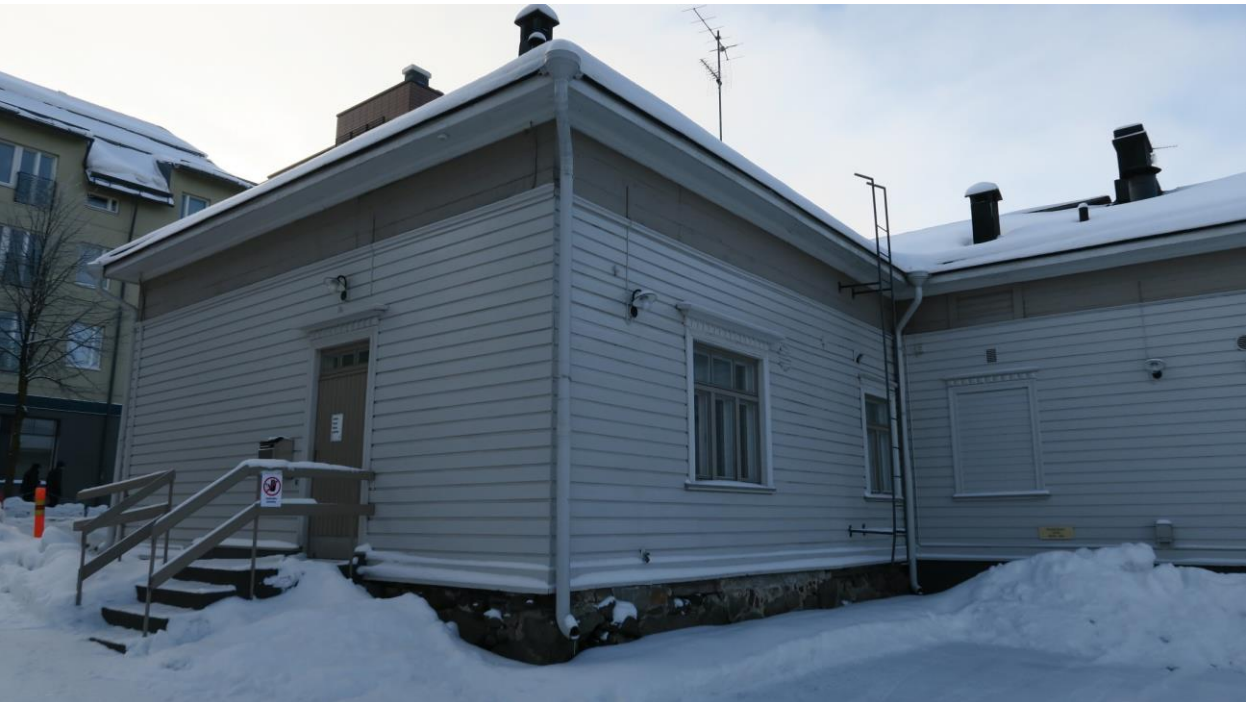
Kuva 96. Talon itäpään sisäänkäynti. Matala luonnonkivijalka.

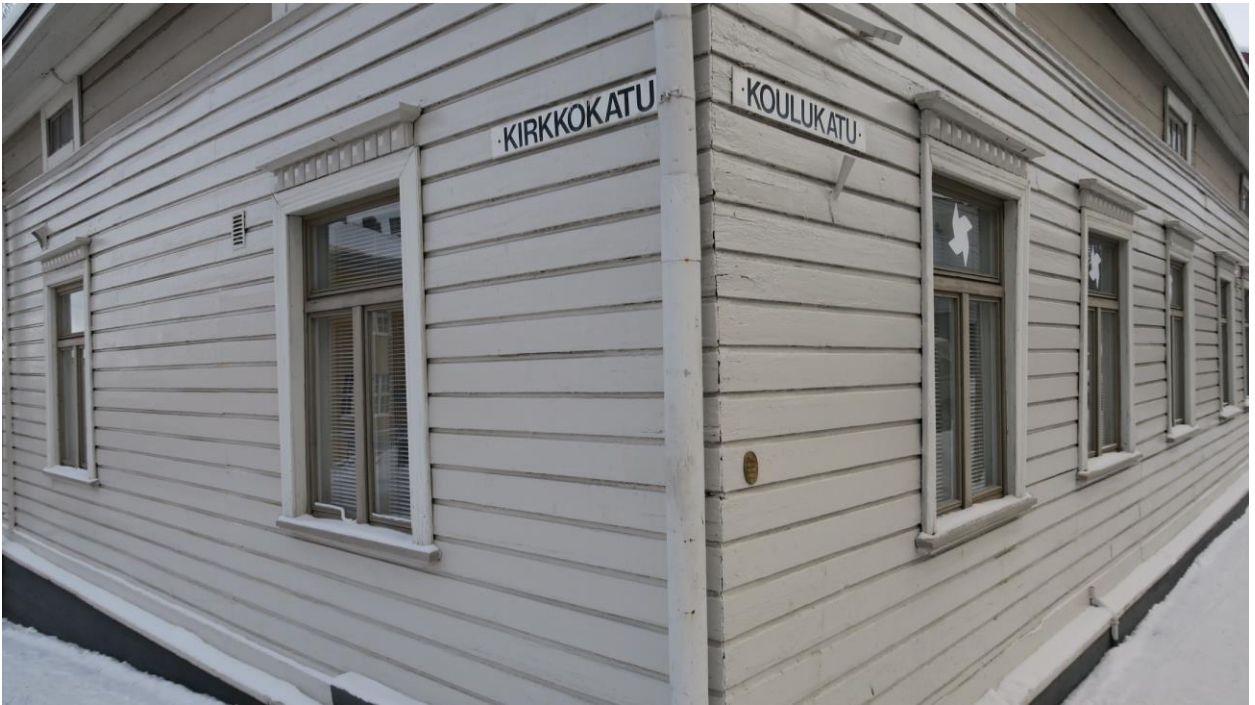
Kuva 97. Yksityiskohta talon nurkasta katujen kulmassa. Vaakaponttipanelointi, T- malliset ikkunapuitteet ja noppakoristein korostetut ikkunakehyslistat kiinnittävät huomiota.

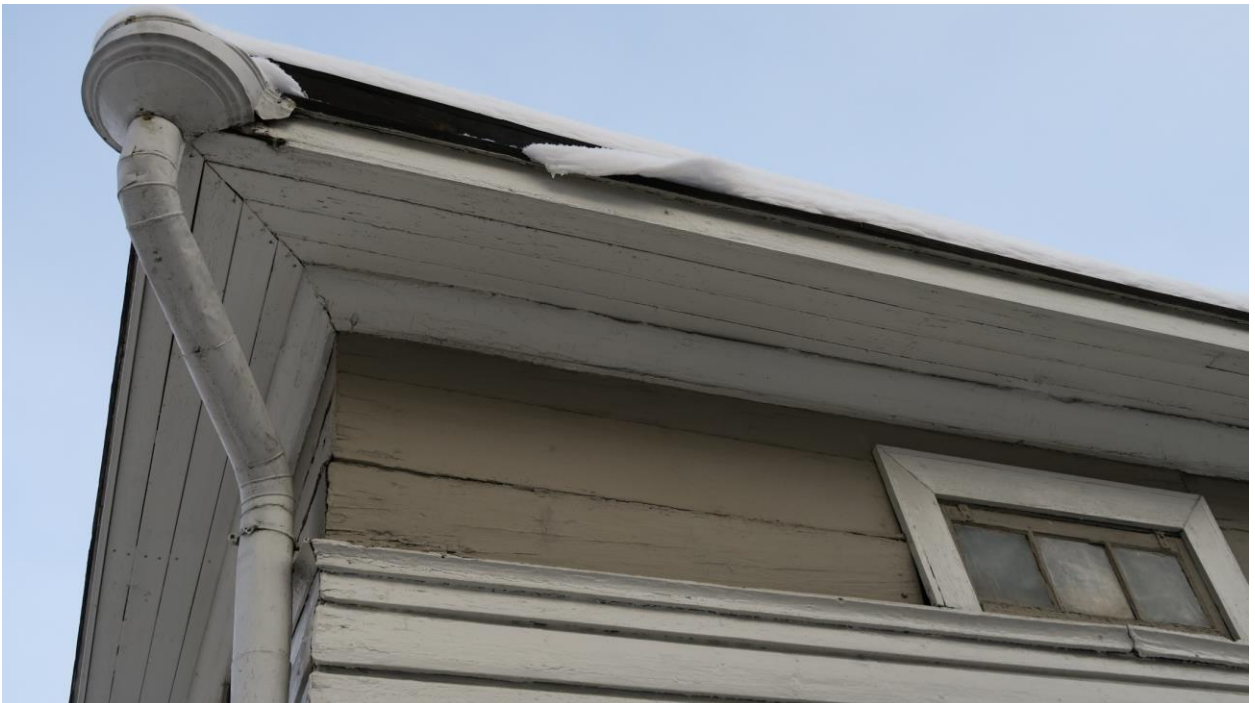
Kuva 98. Umpeen laudoitettu räystäälunnen on viimeistelty simssilistan tapaan. Vinttikerroksessa on haukkaikkunat.

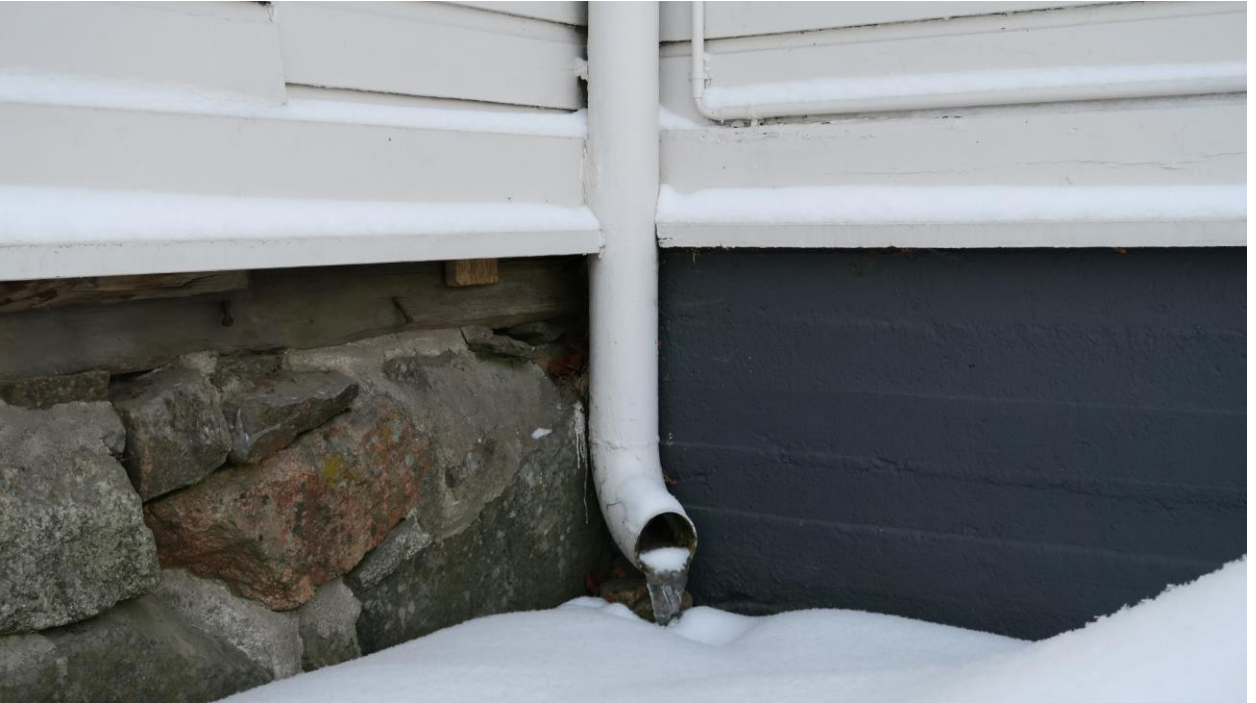
Kuva 99. Sisäpihalta vanhimman rakennuksen ja laajennusosan yhtymäkohta. Luonnonkivi ja betonia kivijalassa.

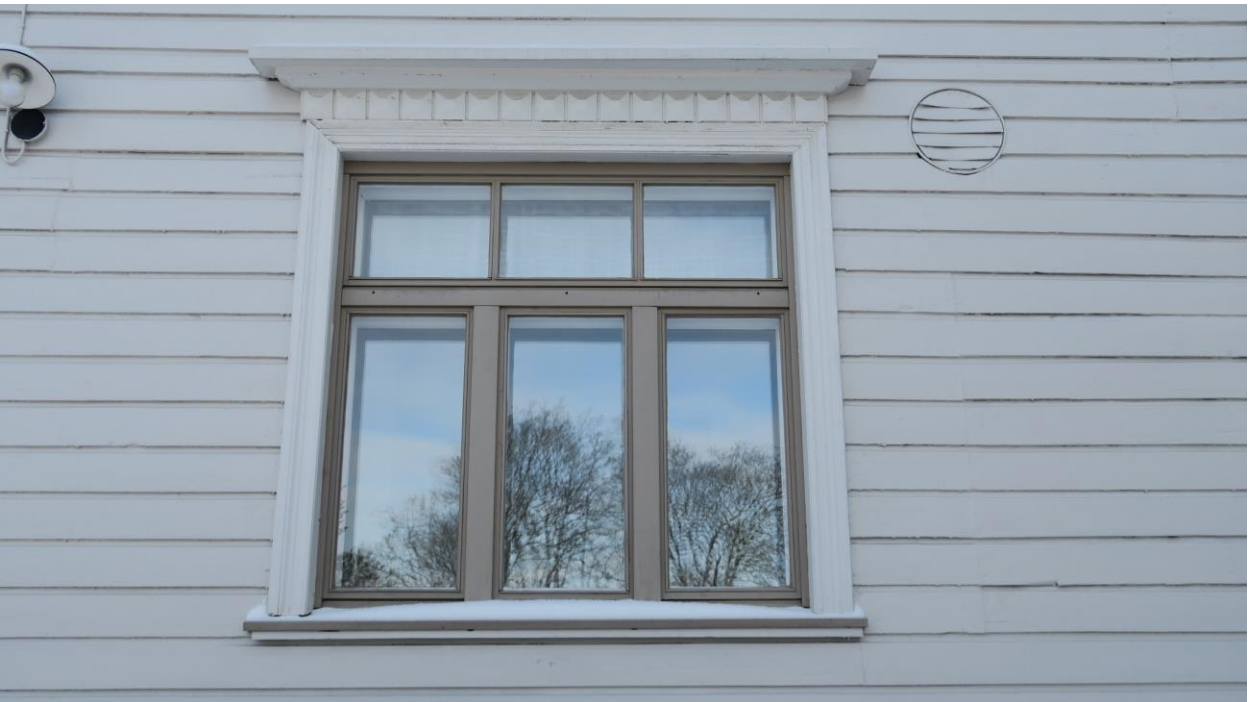
Kuva 100. Sisäpihan uusittu ikkunapuite vanhan 1900-luvun alkupuolen mallin mukaan.

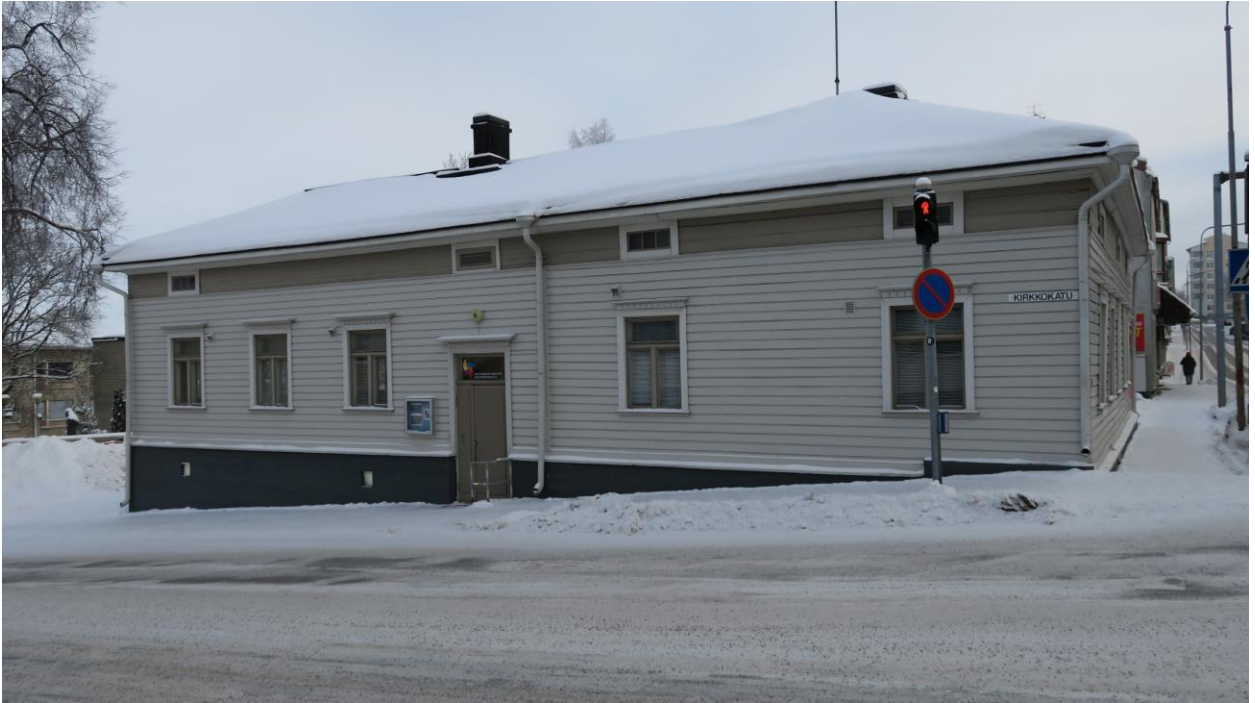
Kuva 101. Raittiustoimisto Kirkkokadulta lännestä.

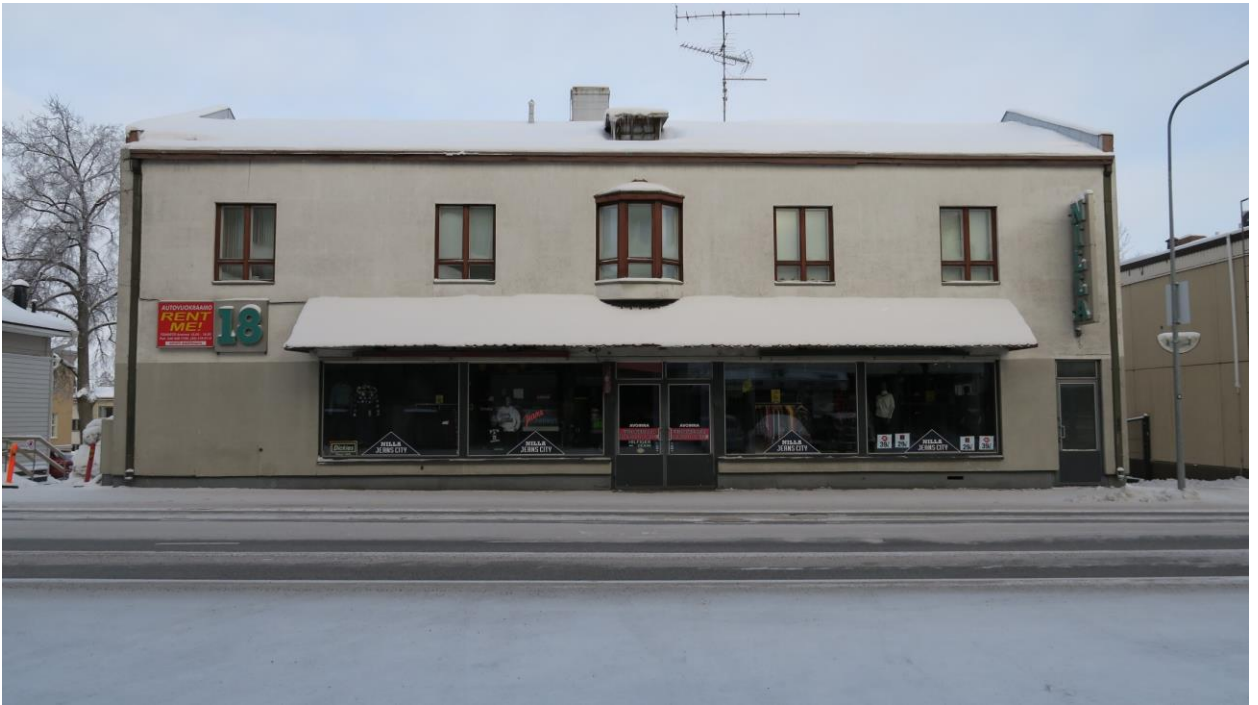
Kuva 125. Liikerakennuksen pääjulkisivu Koulukadulta etelästä.

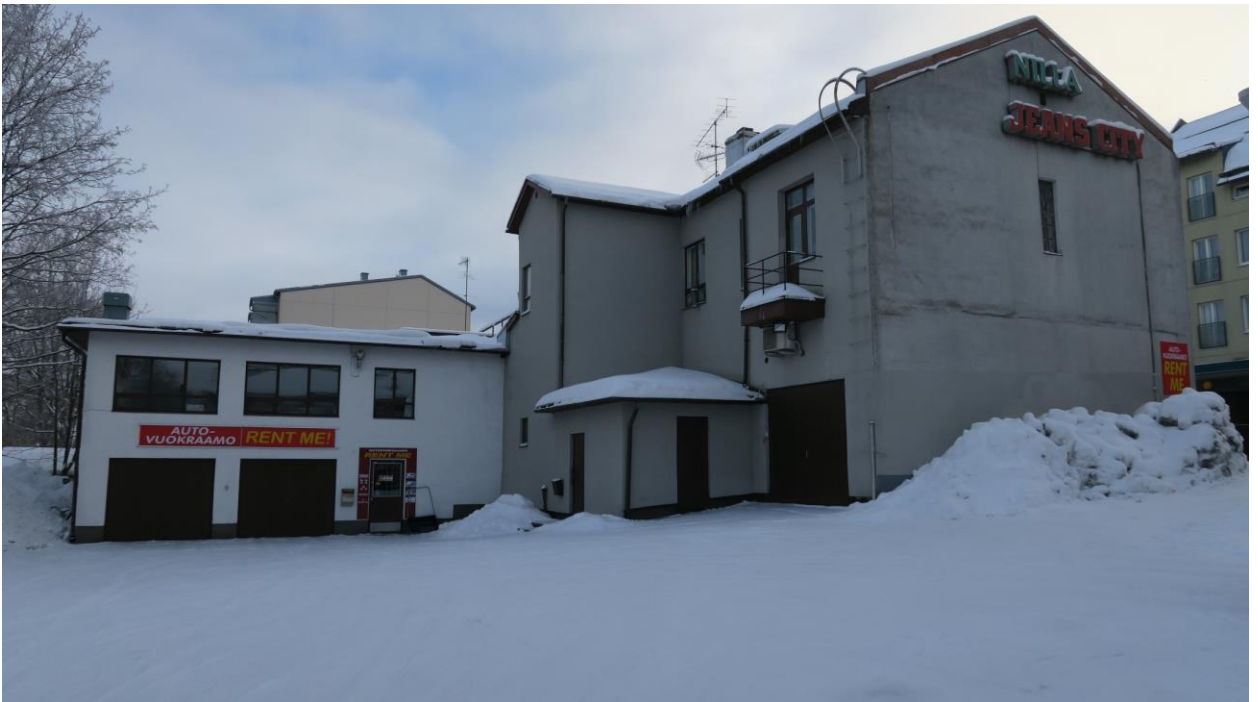
Kuva 126. Liikerakennus lännestä sisäpihalta.

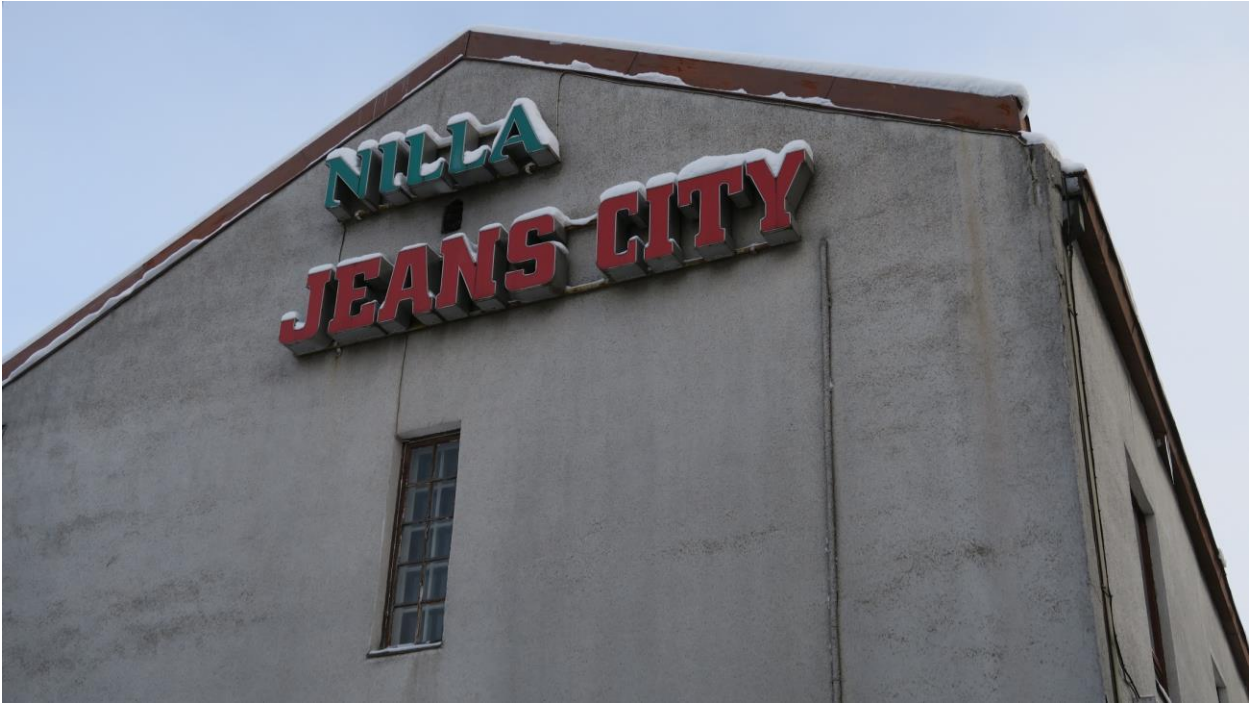
Kuva 129. Liiketalon länsipäädystä, jossa on säilynyt alkuperäinen 1930-luvun ikkunatyyppeineen sekä 1970-luvun valomainokset. Päädyissä ja eteläisivun toisessa kerroksessa on vanhempi rappauspinta kuin sisäpihalla.
