Koulukatu 16-18

RAKENNUSHISTORIASELVITYS

16.4.2021

SITOWISE

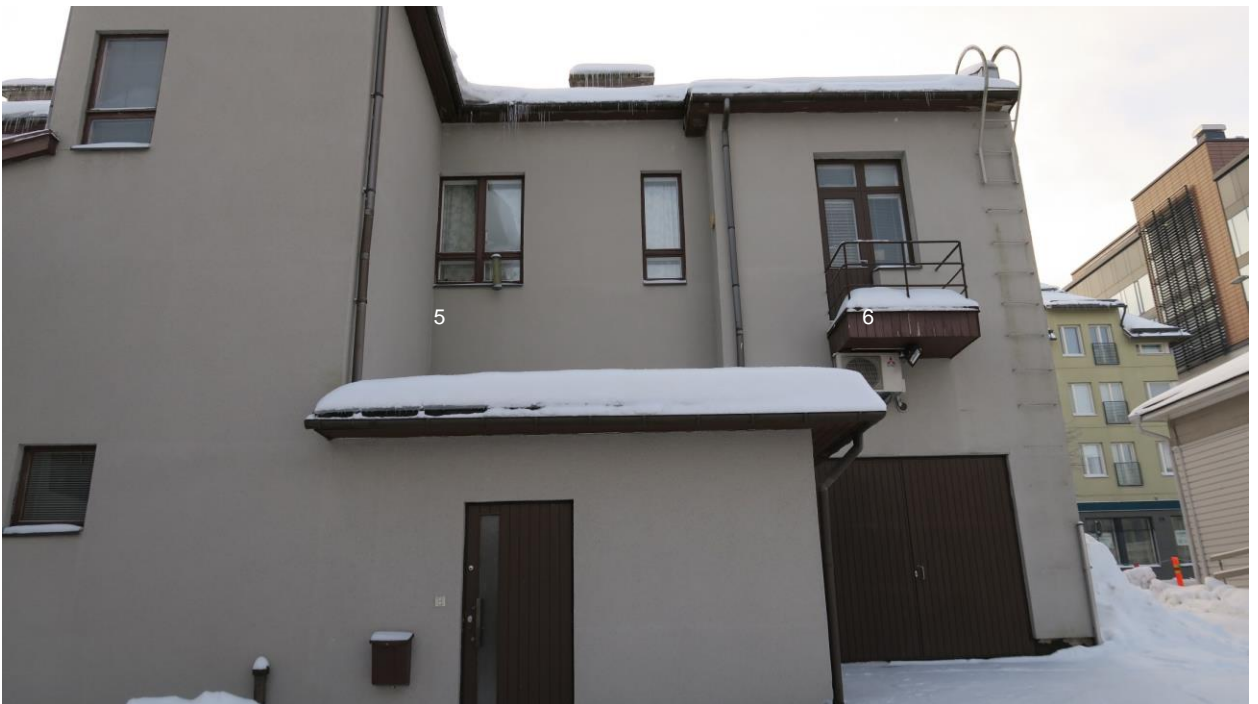
Kuva 130. Sisäpihalta etelään, pohjoissivu. Alaosan vanhan porttikongin paikalla on autotallin pariovet. Pihajulkisivun rappaus on sileämpi ja sävy eri kuin muualla julkisivuilla.

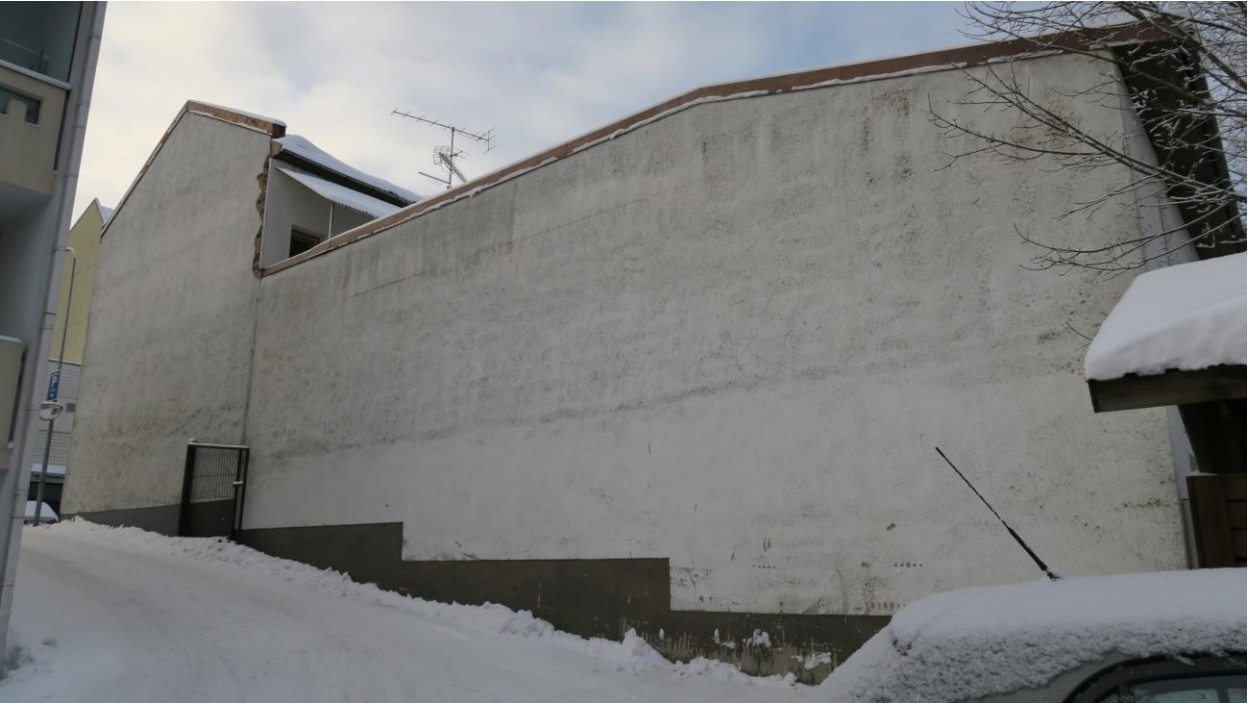
Kuva 131. Liiketalon itäpäätä ja sen laajennusosa tontilta 26 kuvattuna.

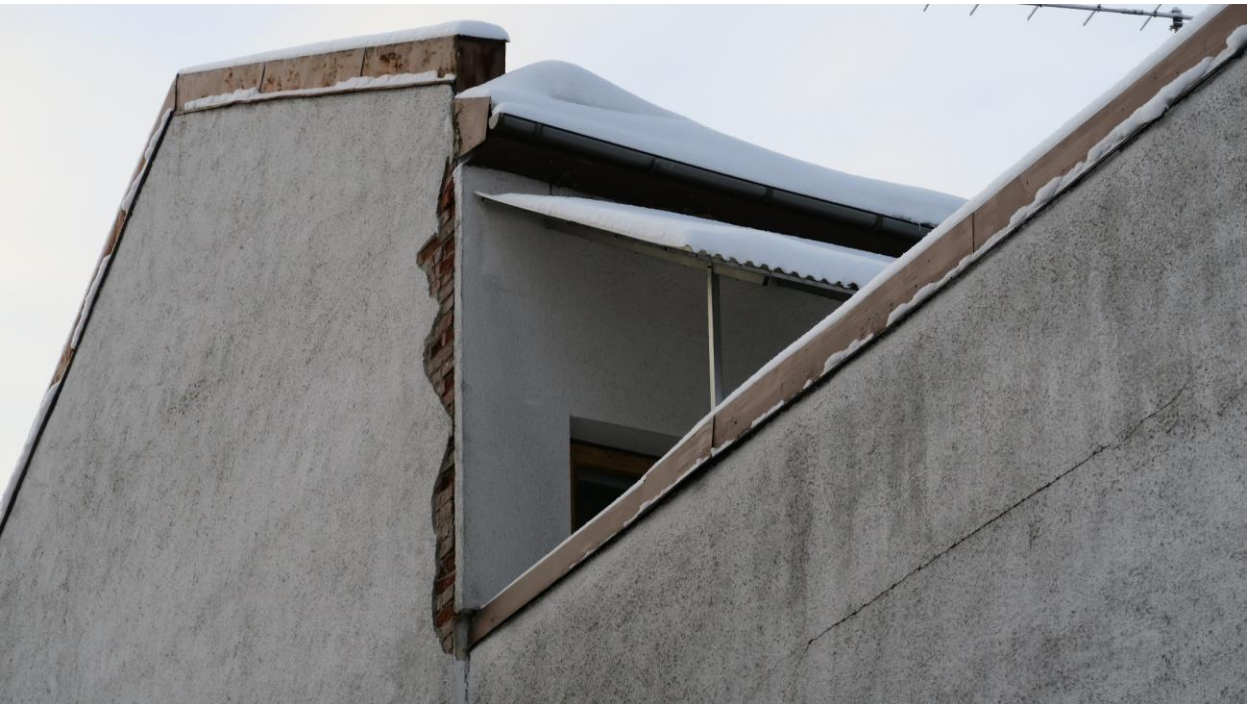
Kuva 132. Toisen kerroksen sisäpihan parvekkeesta ja korotetun osan tiilirungosta.

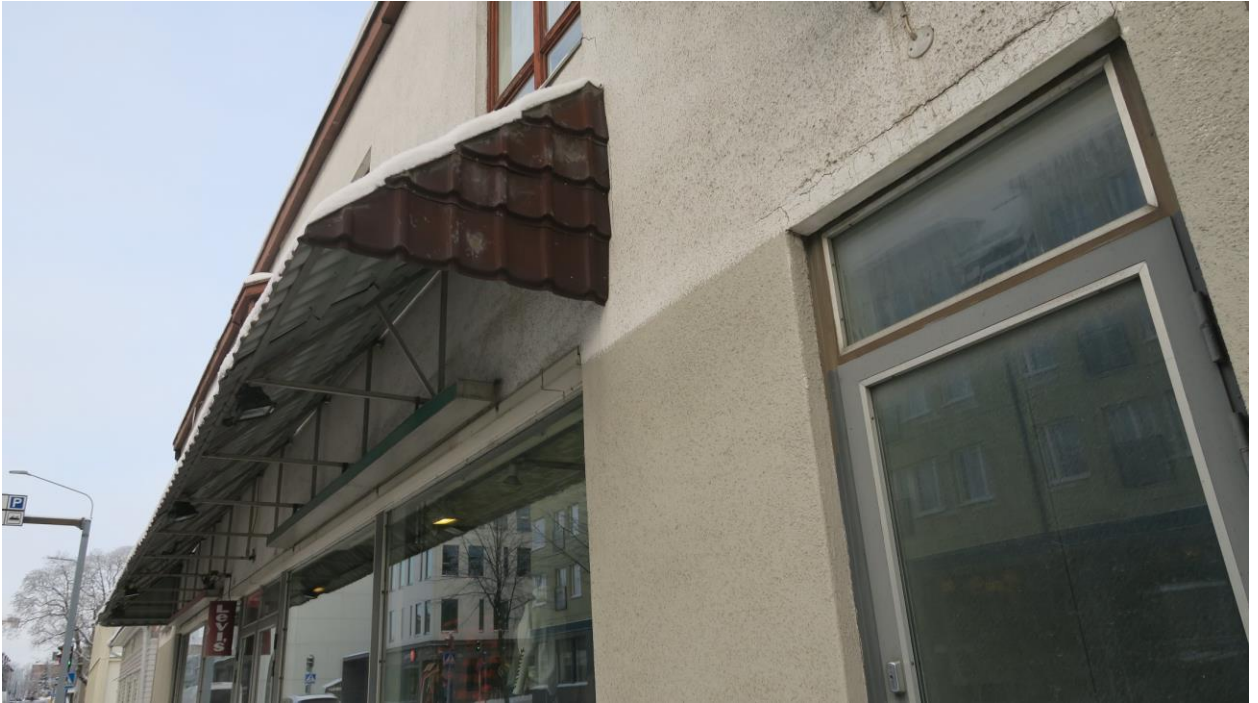
Kuva 133. Pääjulkisivulta Koulukadulta, sisäänkäynnin lippa profiilipelistä ja ulko-ovi itäpäädyssä toisen kerroksen asuinhuoneistoon.

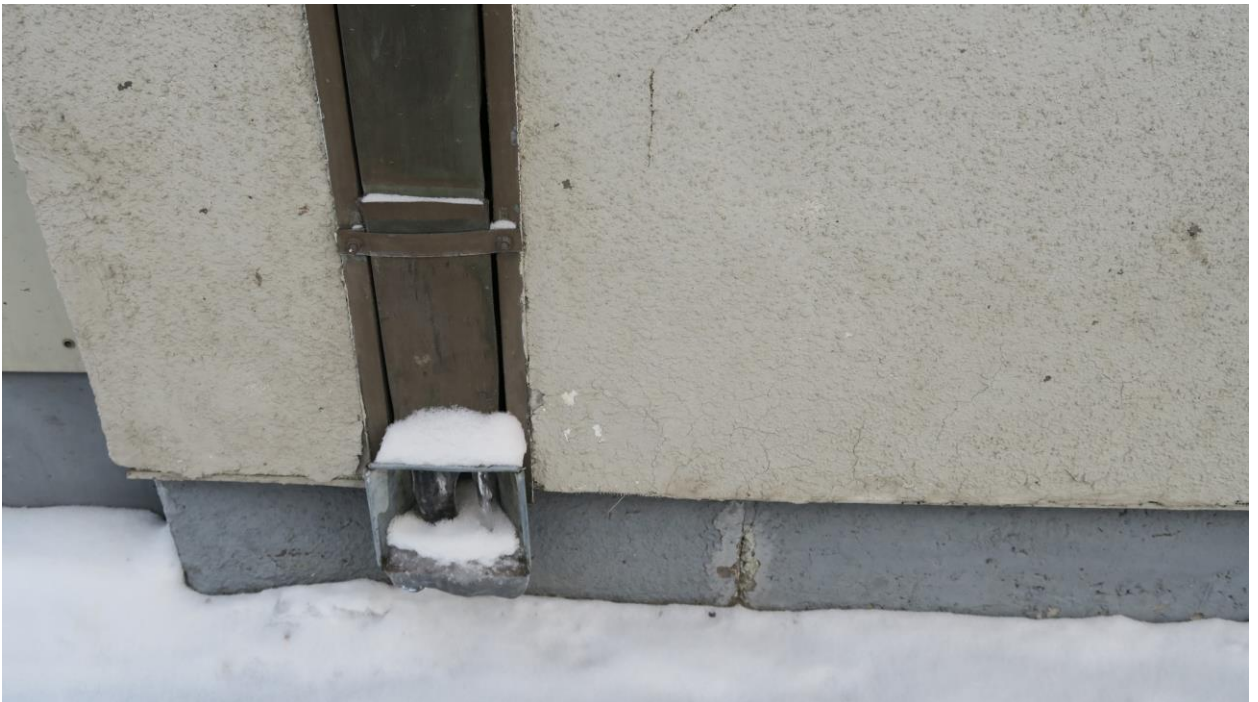
Kuva 134. Kivijalasta ja muotoiltu syöksytorvi 1930-luvun tapaan sisäänvetona julkisivussa.

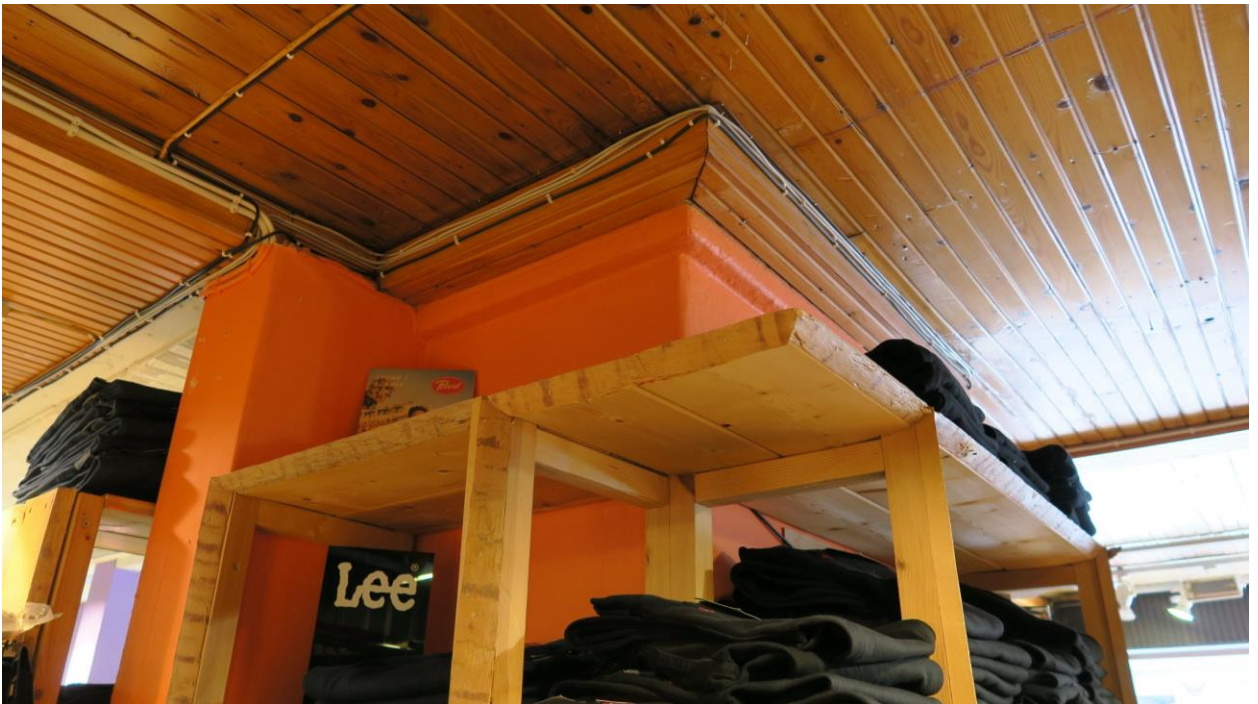
Kuva 138. Liiketilan keskiosasta; näkyvissä vanhaa muurirakennetta 1900-luvun alkupuolelta. Kattopanelointi on 1950-60-luvulta.

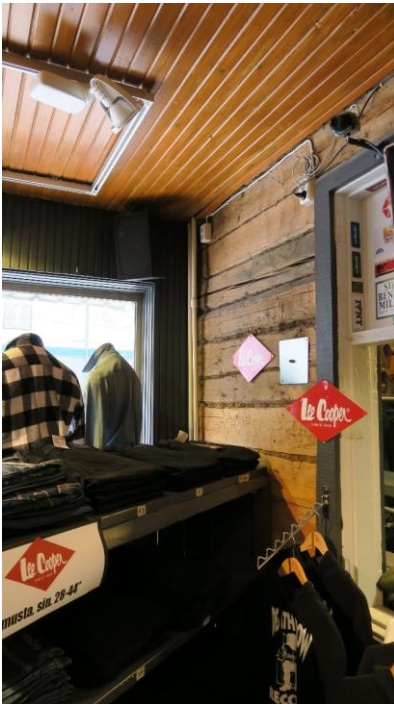
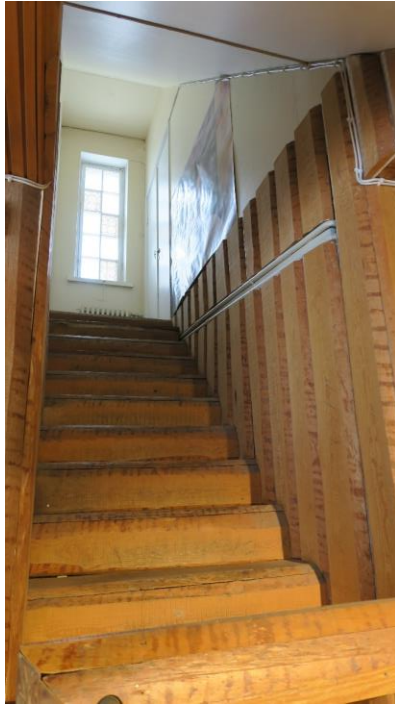
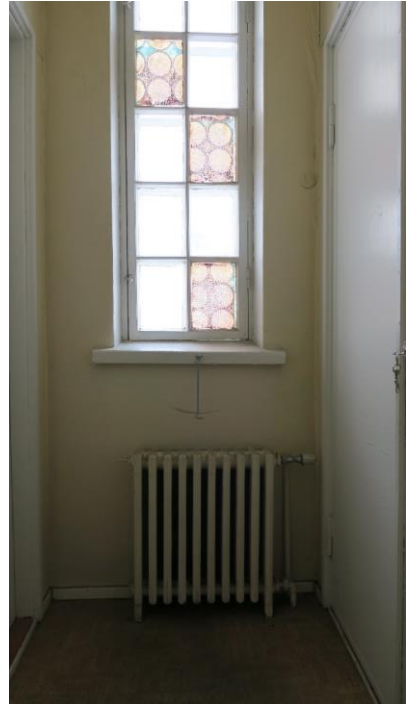
Kuvat 139, 140, 141. Vasemmalta oikealle länsipäädyn hirsiseinää, ikkuna-aukko vanhaan porttikongiin, raput toiseen kerrokseen ja länsipäädyn toisen kerroksen päätyikkuna.

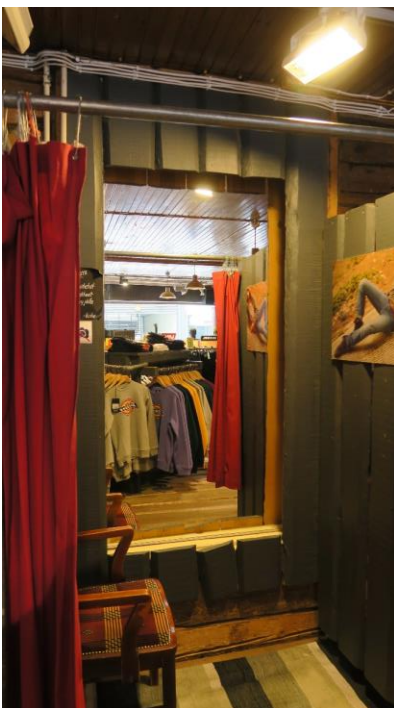
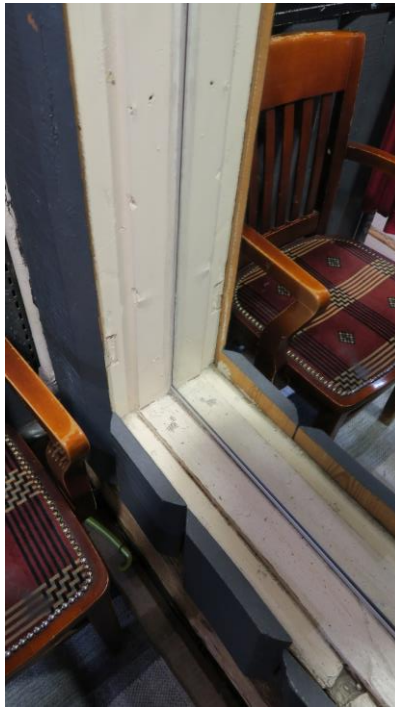
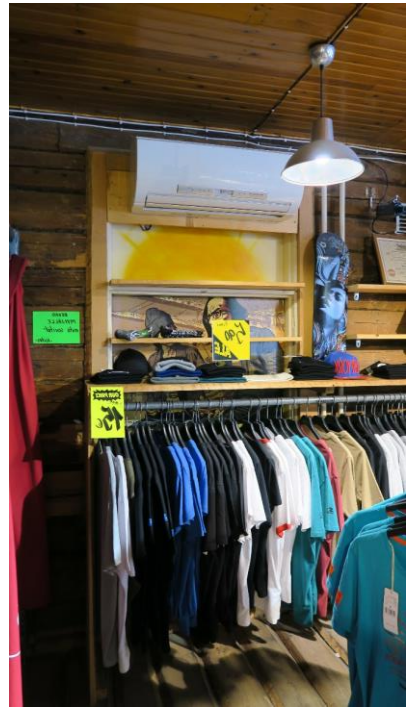
Kuvat 142, 143, 144. Vasemmalta oikealle vanhan runko-osan säilyneet ikkuna-aukot havaittavissa pukukopissa ja etelän hirsiseinässä.

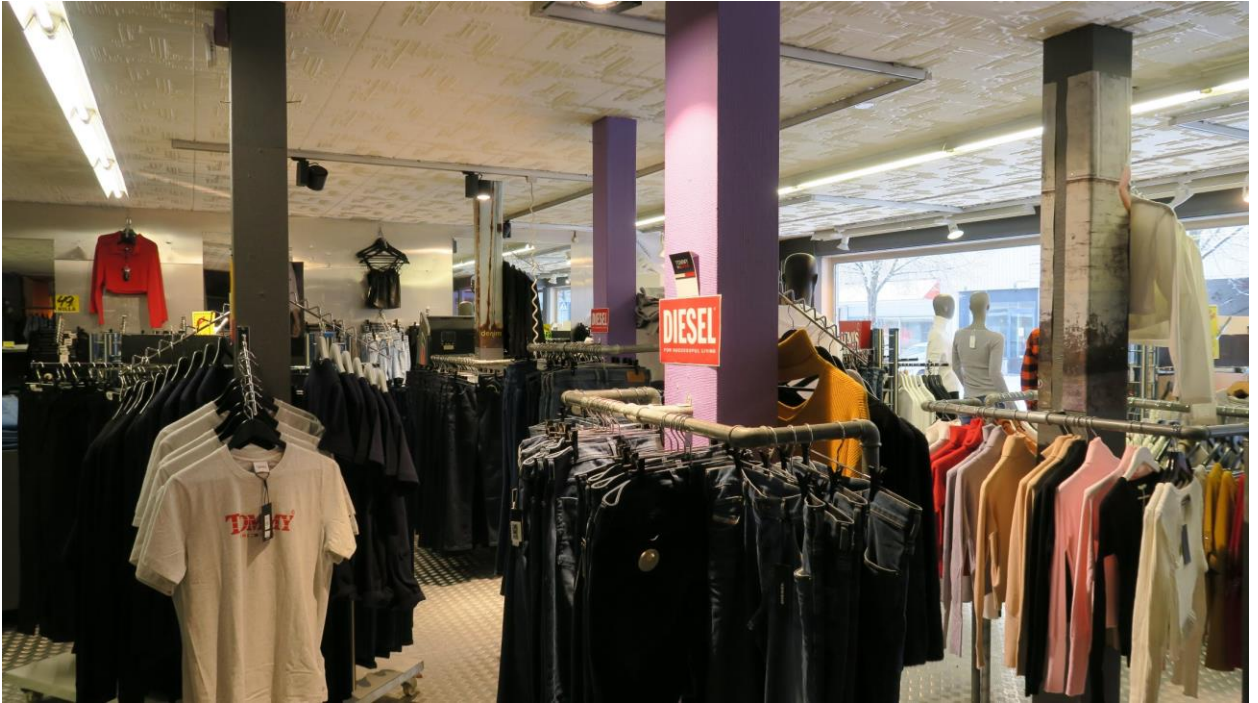
Kuva 145. Liiketilaan jääneet pilarit ja näkymä eteläsivun näyteikkunoihin.

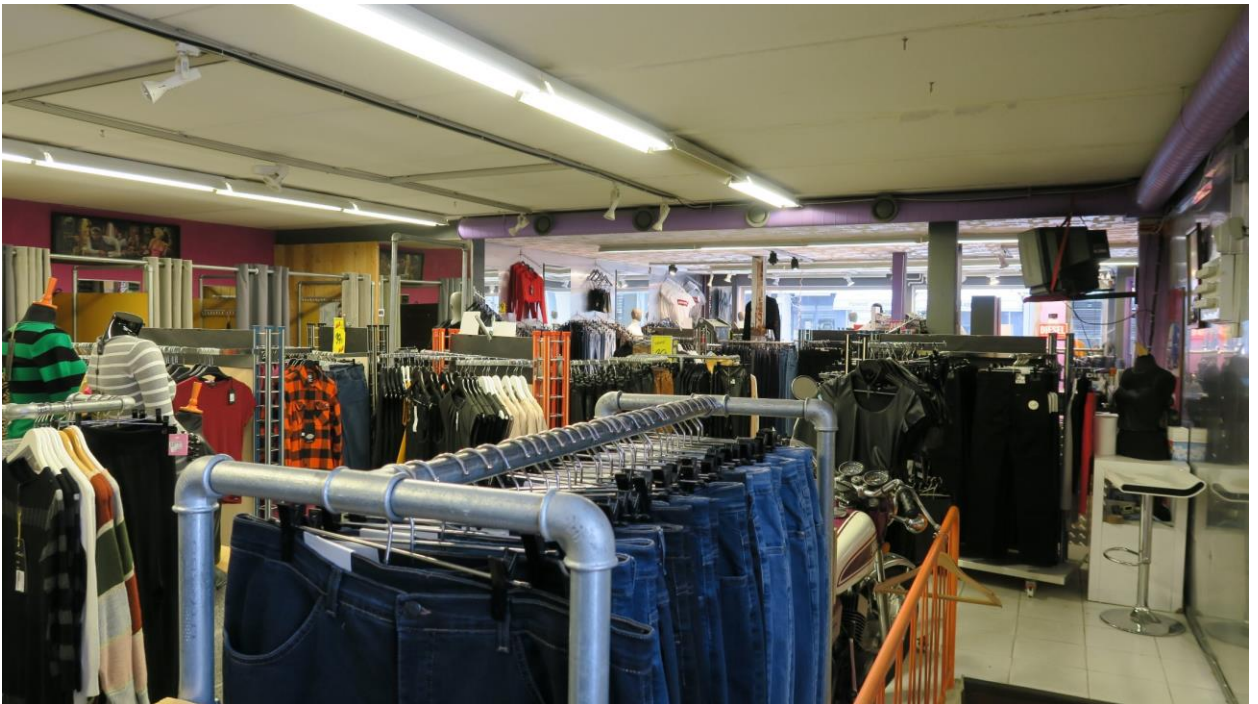
Kuva 146. Näkymä laajennusosasta eteläsivulle ja näyteikkunoihin. Oikeassa laidassa raput ja kaide alakertaan.

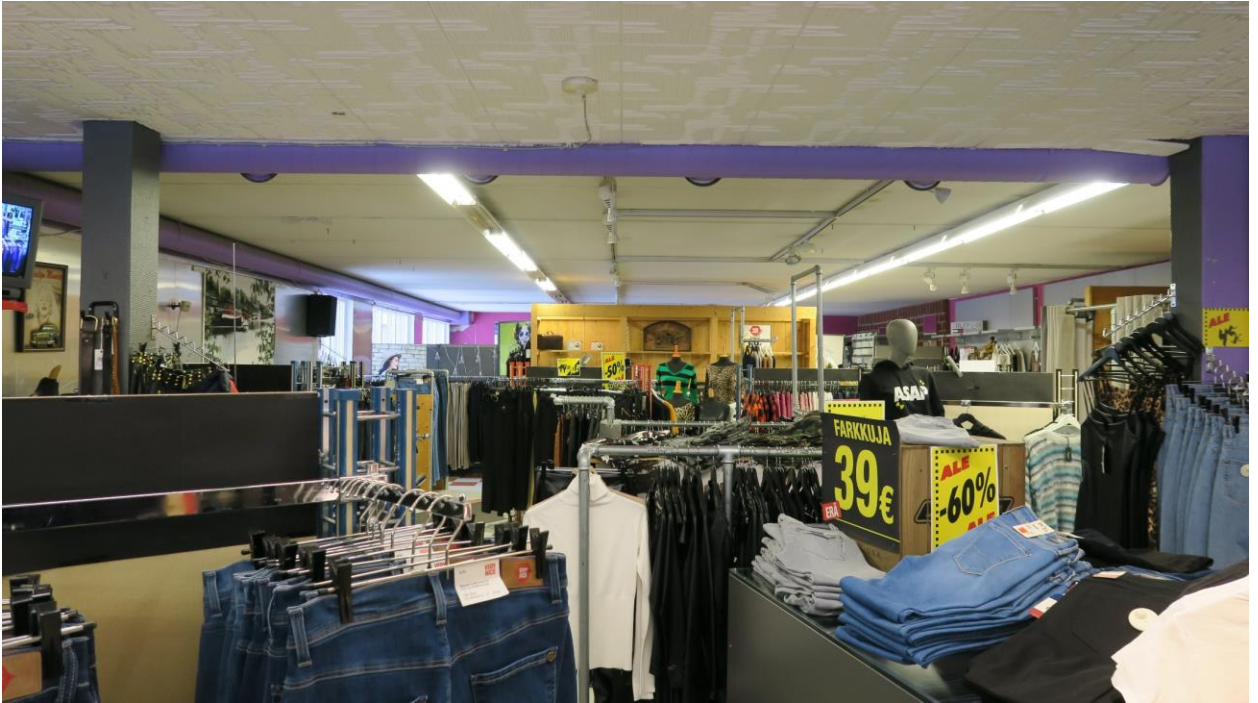
Kuva 147. Liiketilan laajennusosaan ja sen pohjoispäähän.

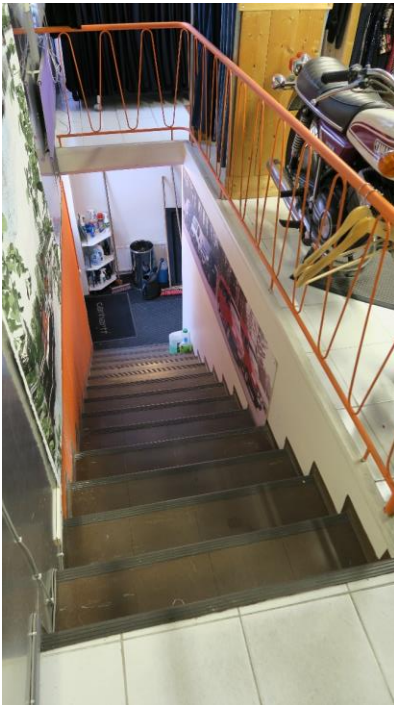
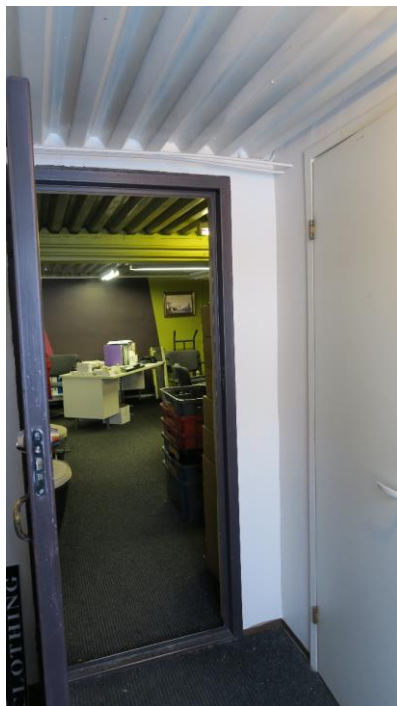
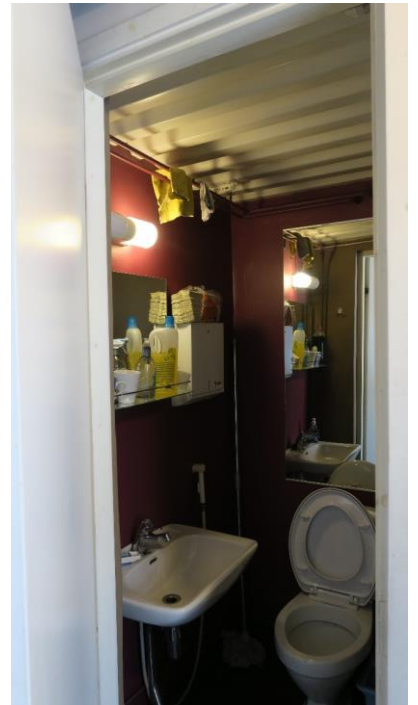
Kuvat 148, 149, 150. Vasemmalta oikealle raput ja teräspinnakaide 1950-luvulta alakertaan kellaritiloihin. Ovi kellariin ja toimistotiloihin. Kellarin wc-tila.

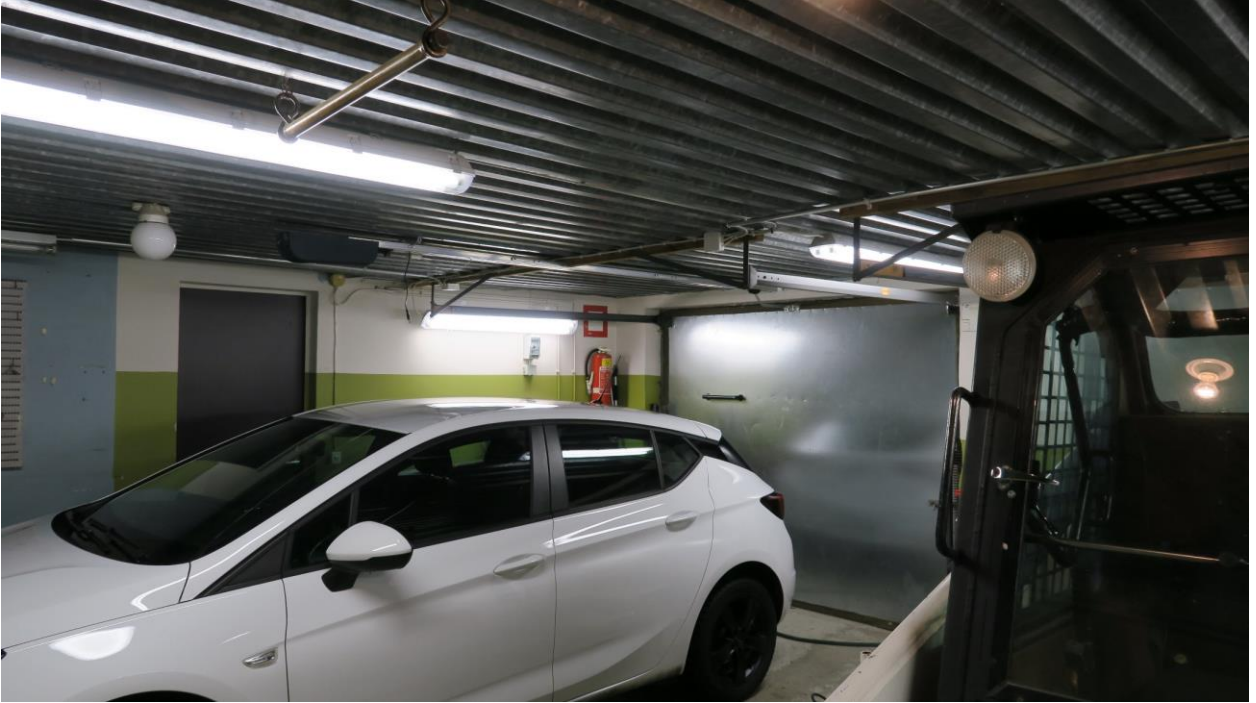
Kuva 151. Kellarin kaksipaikkainen autotalli.

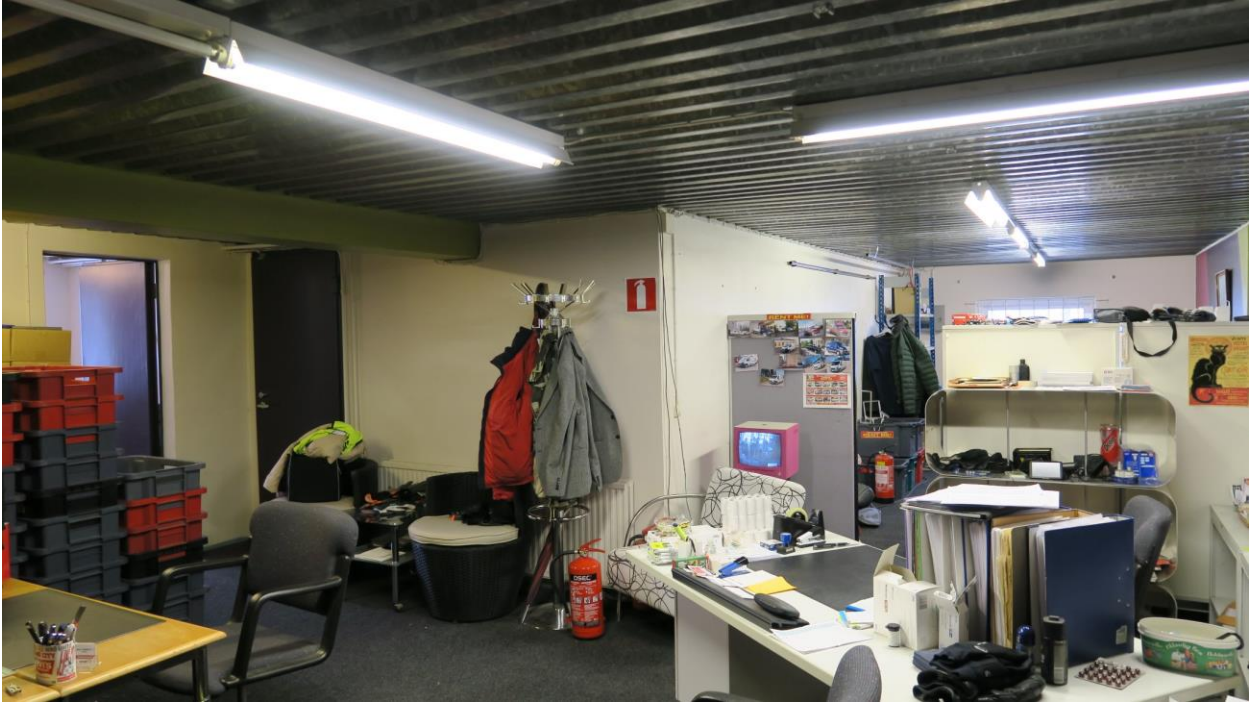
Kuva 153. Kellarin toimistotilasta kohti länsisivua ja ulko-ovea.

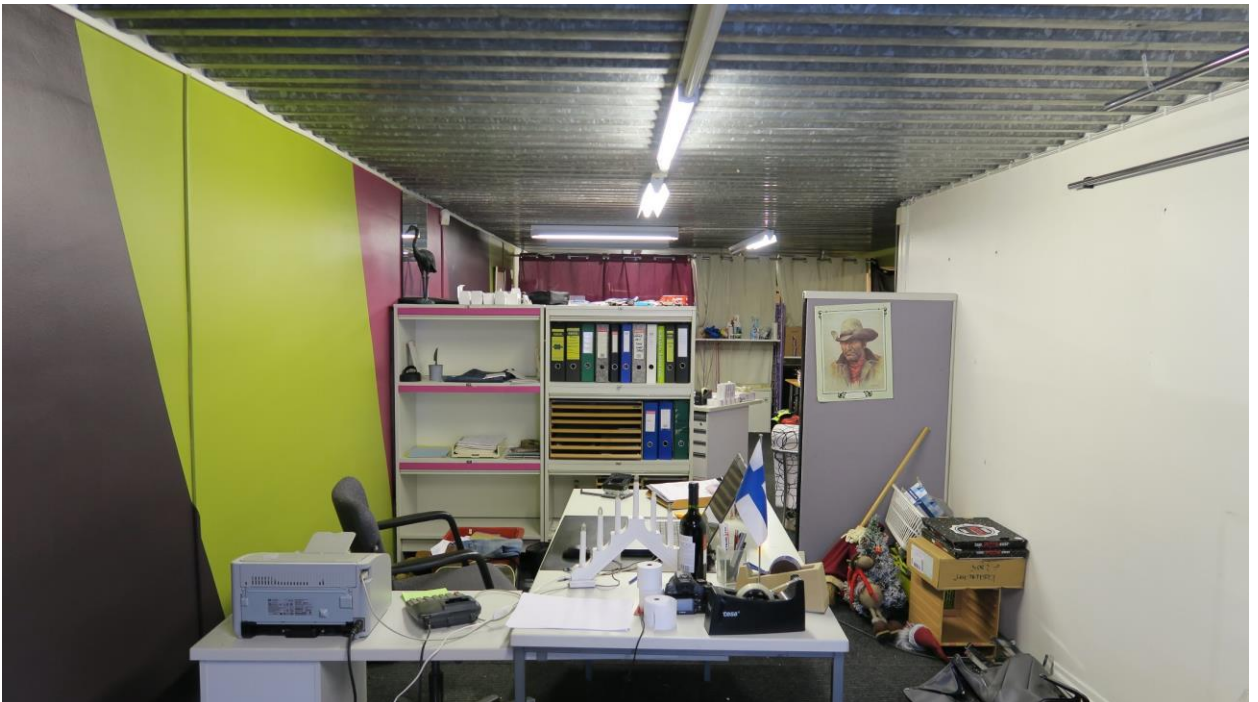
Kuva 154. Kellarin jaettu toimistotila ja sen pohjoispääty.

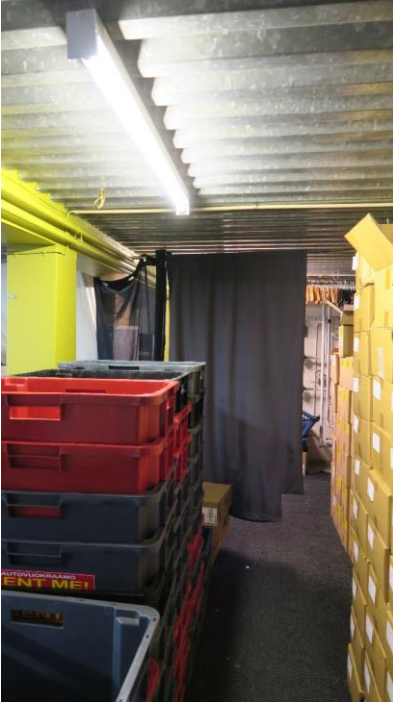
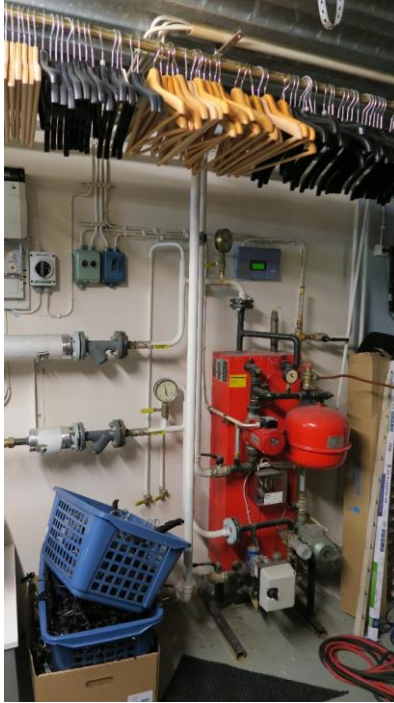
Kuvissa 155, 156, 157. Vasemmalta oikealle kellarin verhoihin jaettu varasto-osa ja tekninen tila.

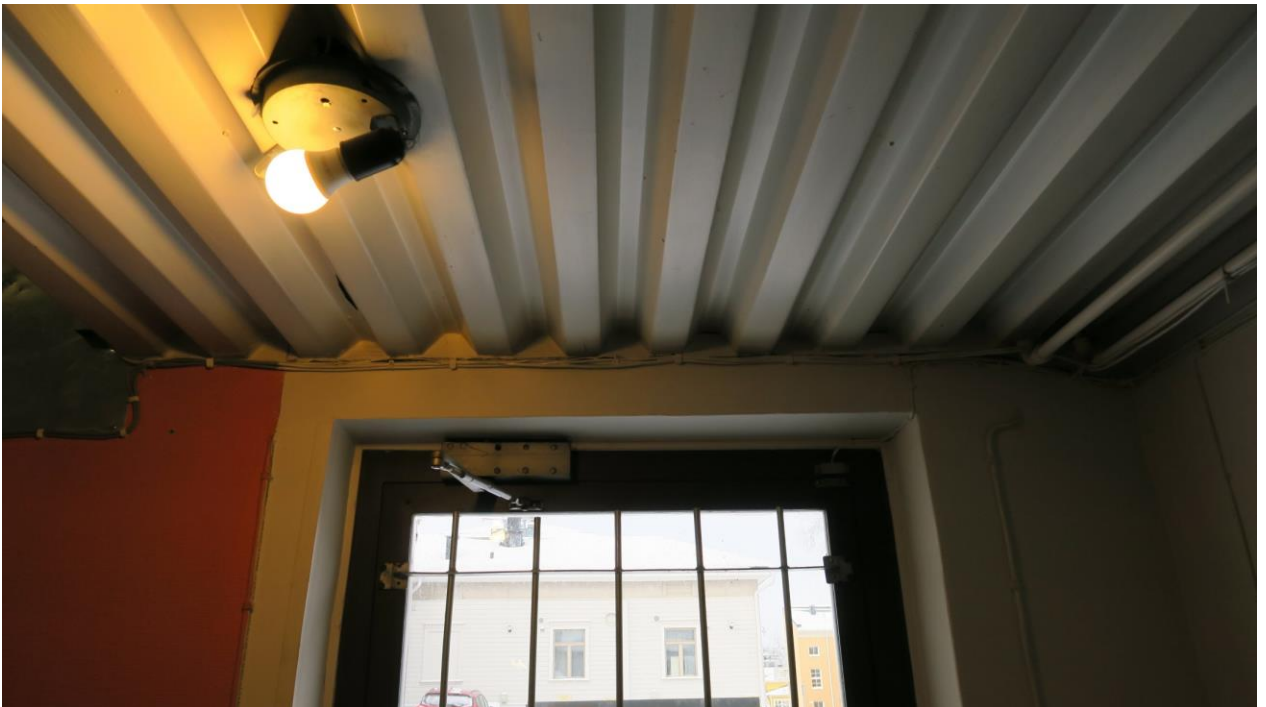
Kuvassa 158. Kellarin laajennusosan länsisivun ovi sisäpihalle.

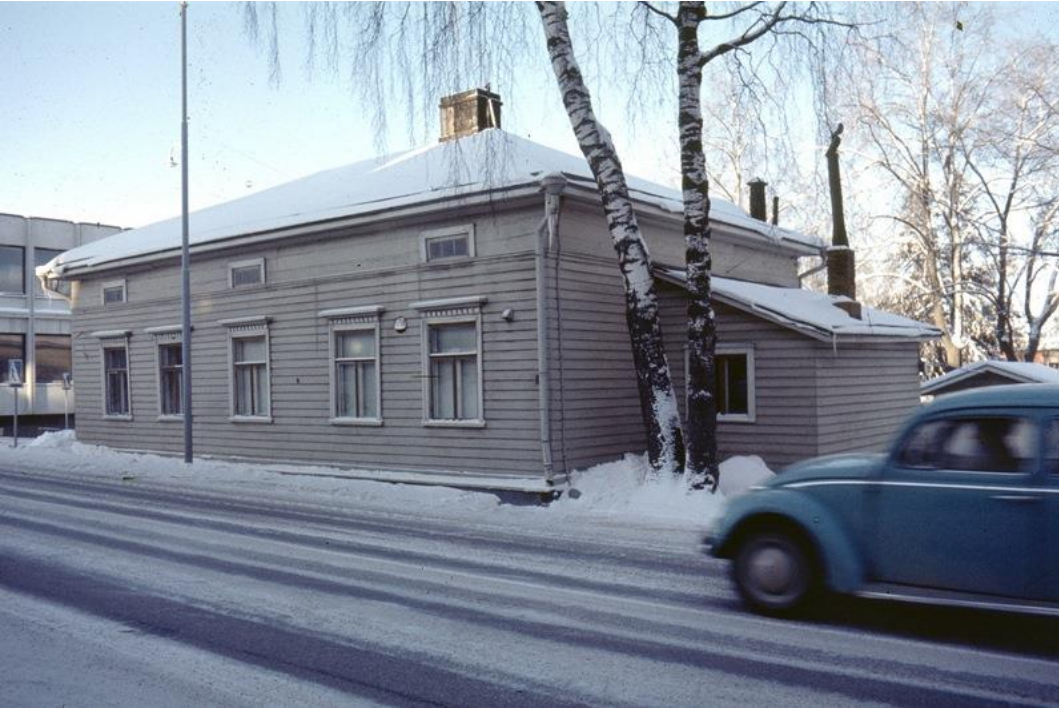
Kuva 165. Koulukatu 16. Tuntematon kuvaaja 1971. Itäpäädyssä oli vielä säilynyt "skafferi"-osa ja pihakoivu. Lähde: finna.fi, Lappeenrannan museot.

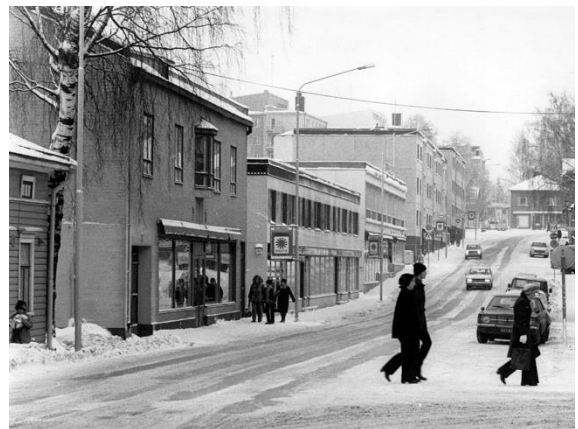
Kuva 182. Lähikuva Koulukatu 18 ja erkkeristä. Kuvaaja Mikonsaari Aarne 1975-1985. Lähde: finna.fi, Lappeenrannan museot.

Kuvat kertovat yhtenäisestä julkisivumallista, johon kuului 1930-luvulta alkunsa saanut rappaustyyli ja erkkeri-ikkunatyypit. Mallia lähikortteleissa on todennäköisesti otettu joidenkin nimiarkkitehtien kuten Jalmari Lankisen funkkistaloista.
