OSALLISTUMIS- JA  
ARVIOINTISUUNNITELMA  
19.5.2020, päiv.  
17.10.2023, 5.1.2024,  
24.3.2025

## LINNOITUKSEN ASEMAKAAVA JA ASEMAKAAVAN MUUTOS (Linnoitusmäen alue, Vanhapuisto ja Pallonlahden ranta-alueet)

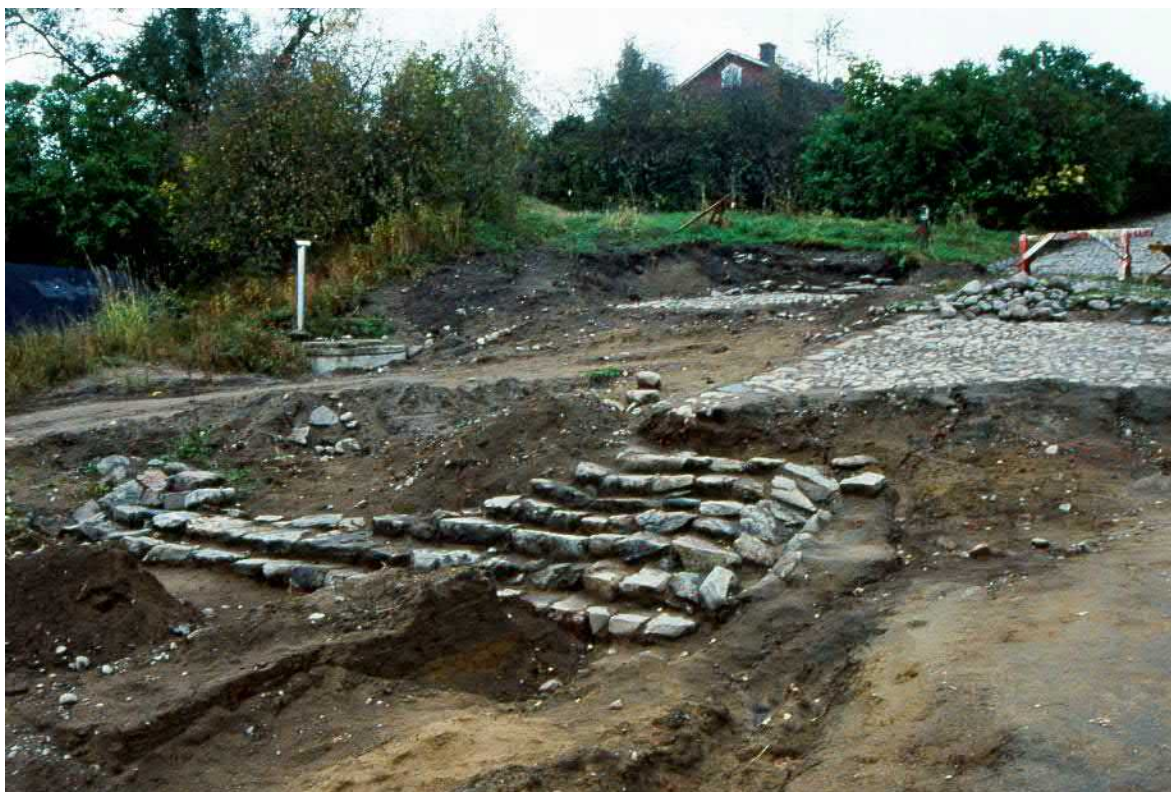
Kuva 11 Lappeenrannan Linnoitus. Länsirinnettä syksyllä 2005 tehtyjen korjaustöiden aikana (Arkeologit kaivausraportti Ulrika Rosendahl, 2005). Kuvaaja Soile Tirilä 2005. Lähde: Museovirasto, [finna.fi](http://finna.fi).

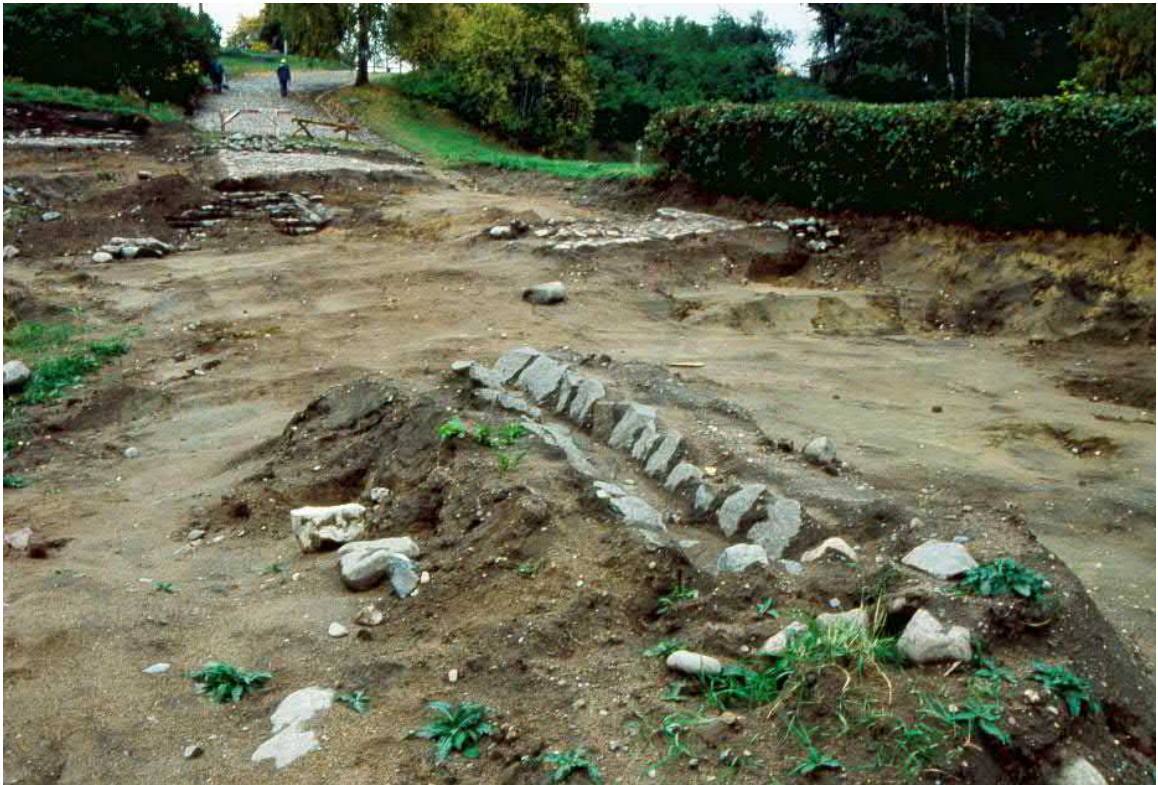
Kuva 12 Lappeenrannan Linnoitus. Länsirinnettä syksyllä 2005 tehtyjen korjaustöiden aikana (Arkeologit kaivausraportti Ulrika Rosendahl, 2005). Kuvaaja Soile Tirilä 2005. Lähde: Museovirasto, [finna.fi](http://finna.fi).

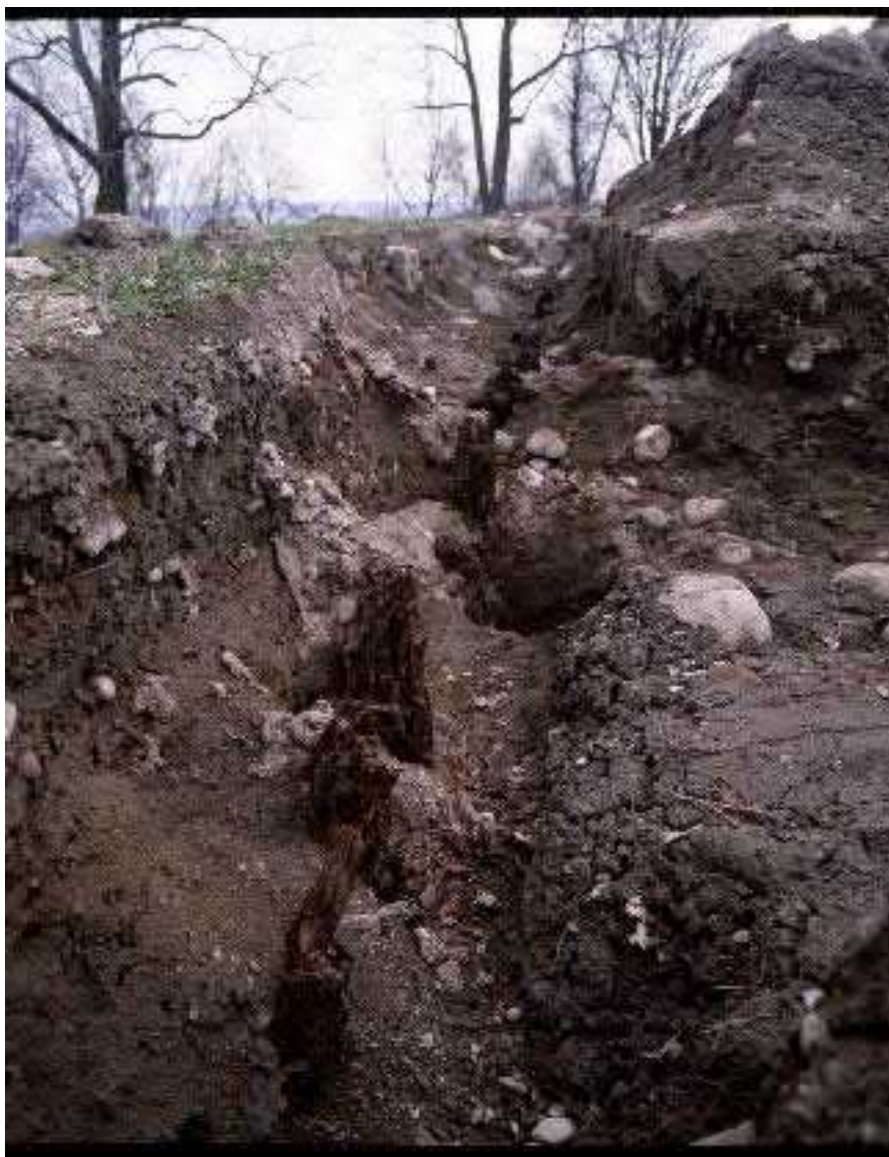
*Kuva 13 Puupaalujen jäänteitä vuoden 1989 kaivauksilta. Kuva: Seppo Pelkonen.  
Lähde: Etelä-Karjalan museo.*

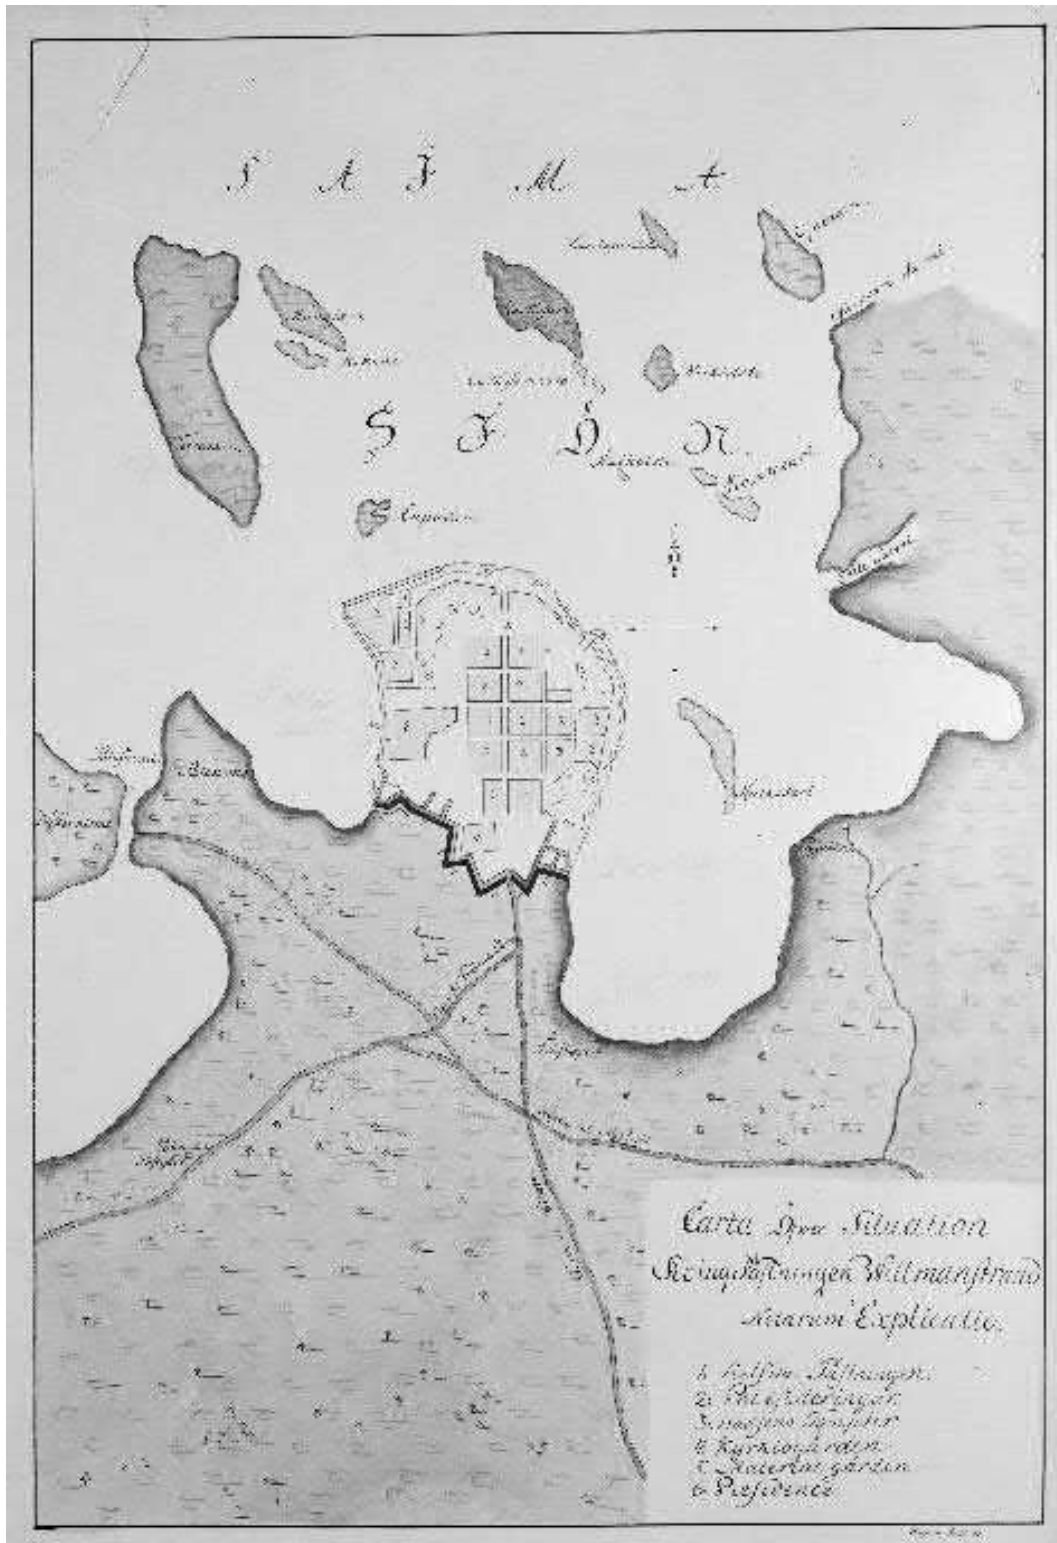
Kuva 14 Carta Öfver Situation Kring Fästningen Willmanstrand. Notarum Explicatio. Kartta on valmistettu lähteen mukaan 1844, mutta kuvaa linnoituksen tilaa varustuksineen 1730-luvulta. Lähde: MV historian kuvakokoelma, [museovirasto.finna.fi](http://museovirasto.finna.fi).

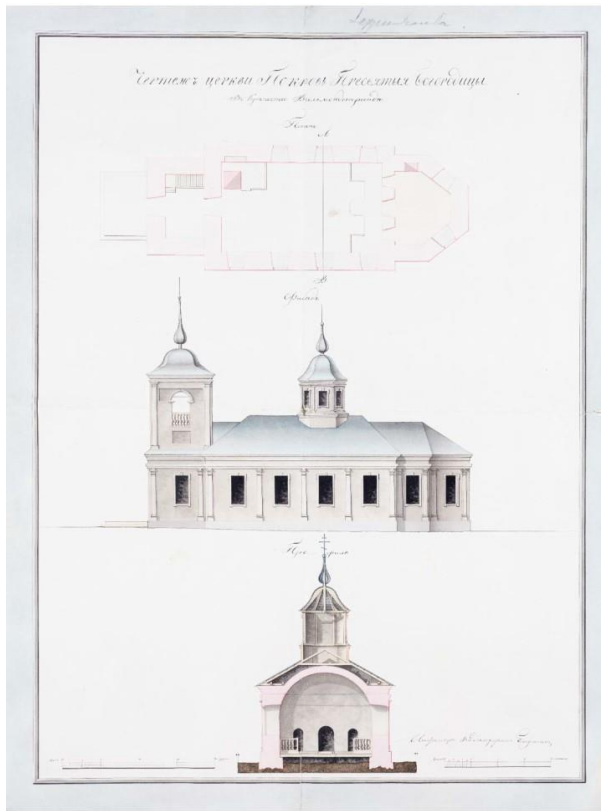
Kuva 18 Lappeenrannan ortodoksisen kirkon piirustus, insinöörivänrikki Baumanin alkikirjoituksin. Piirustuksessa ei ole päivystä, mutta rakennushistoriaselvityksen mukaan se vastaa kirkosta olevia tietoja ennen vuoden 1849 remonttia: Lähde: Tynkkynen 2017 s. 4. Alkuperäinen piirustus on lähteen mukaan Museoviraston kokoelmassa.

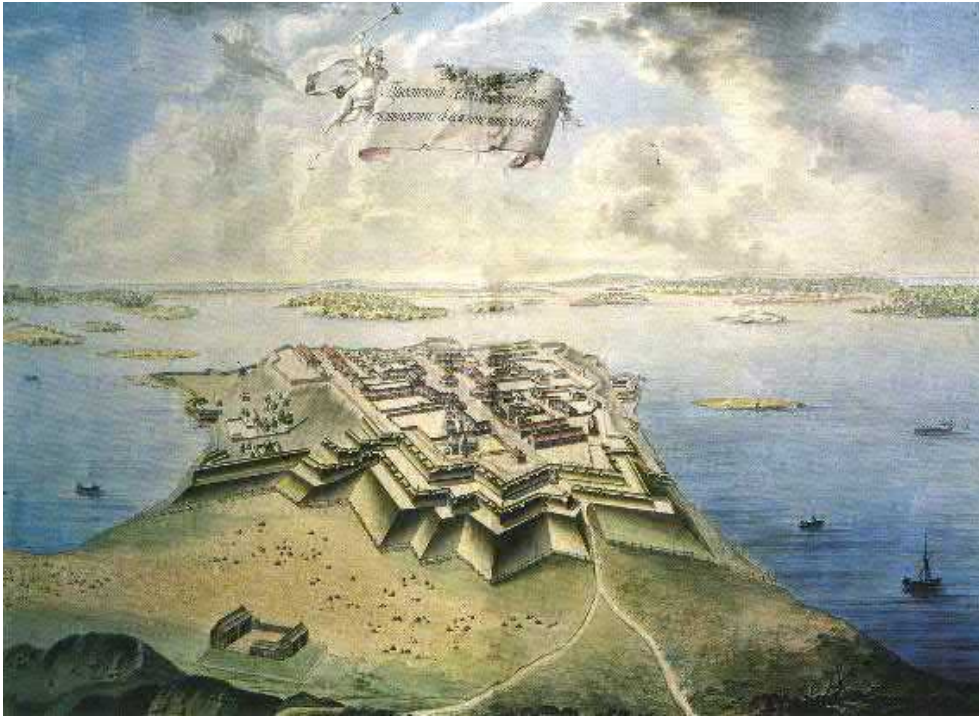
Kuva 19 Havainnekuva Mordvinovin Atlaksesta. Lähde: venäläiset verkkosivut. Liioiteltuna kuva sopi hyvin propagandatarkoituksiin, mutta sen tarkkuudesta voi kiittää, sillä se kertoo jopa laitteiden ja varustusten rakennustavasta, ja antaa viitteitä materiaaleista muun muassa paalutuksen osalta.

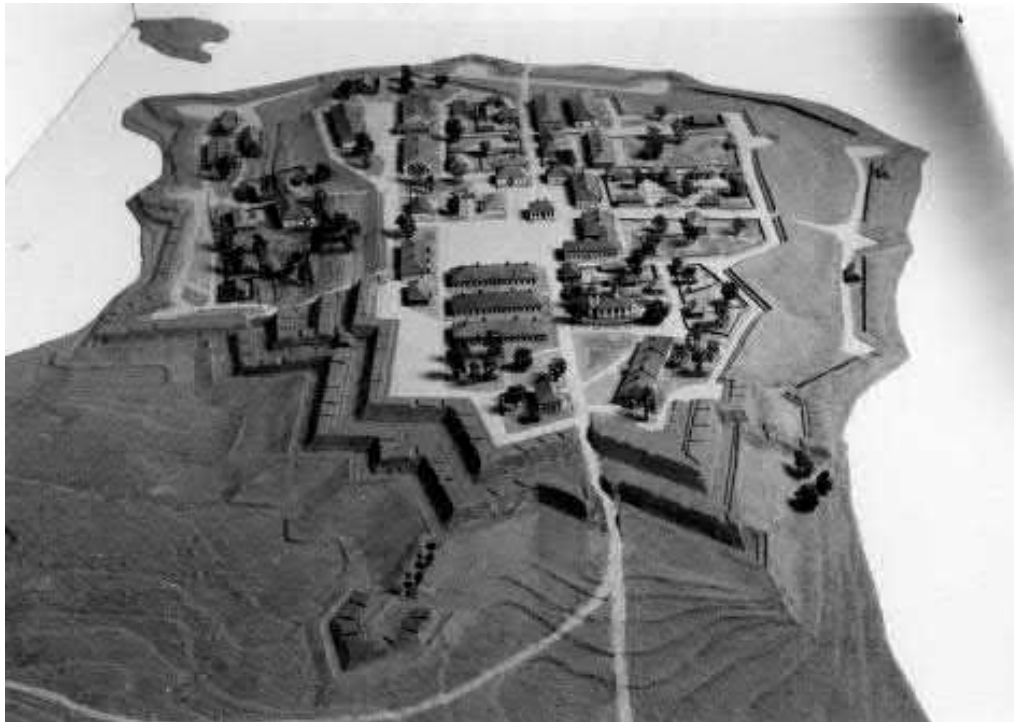
Kuva 24 Lappeenrannan Linnoituksen pienoismalli, Linnoitus etelästä 1700-1800-luvun vaihteessa. valokuva arkkitehti Keijo Koskisen suunnittelemasta pienoismallista. Pienoismallin valmisti Simo Karjalainen 1977. Lähde: Lappeenrannan museot, [finna.fi](http://finna.fi).

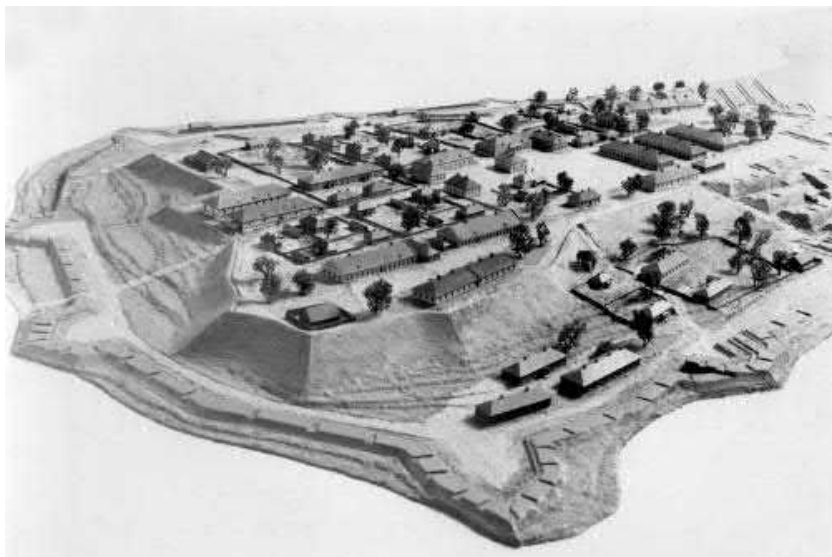
Kuva 25 Lappeenrannan Linnoituksen pienoismalli, Linnoitus luoteesta 1700-1800-luvun vaihteessa. Vankila-alue rakentui 1810-luvulla luoteispään kasarmeihin. Valokuva arkkitehti Keijo Koskisen suunnittelemasta pienoismallista. Pienoismallin valmisti Simo Karjalainen 1977. Lähde: Lappeenrannan museot, [finna.fi](http://finna.fi).

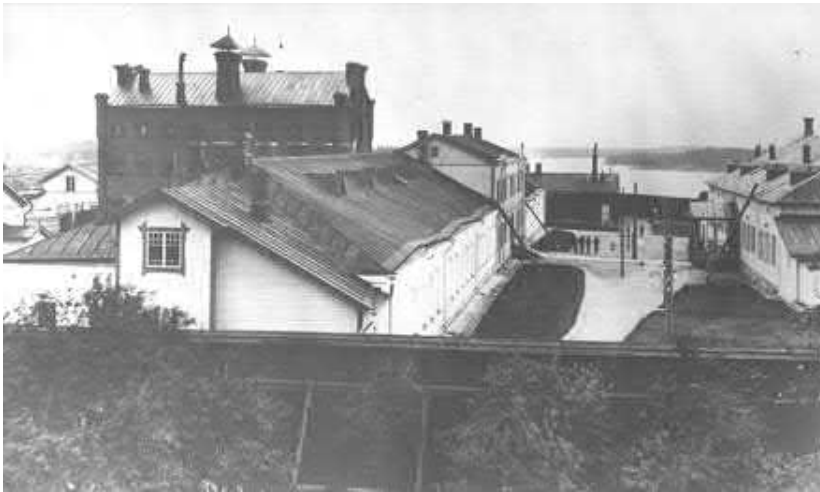
Kuva 34 Lappeenrannan Linnoituksen työvankilan rakennukset lankkuaidan sisällä. Viistokuva alueen sisälle. Takana sellisiipi. Kuvaaja vankeinhoito-osasto, kuvaaja tuntematon 1910-1929. Lähde: Lappeenrannan museot, [finna.fi](http://finna.fi).

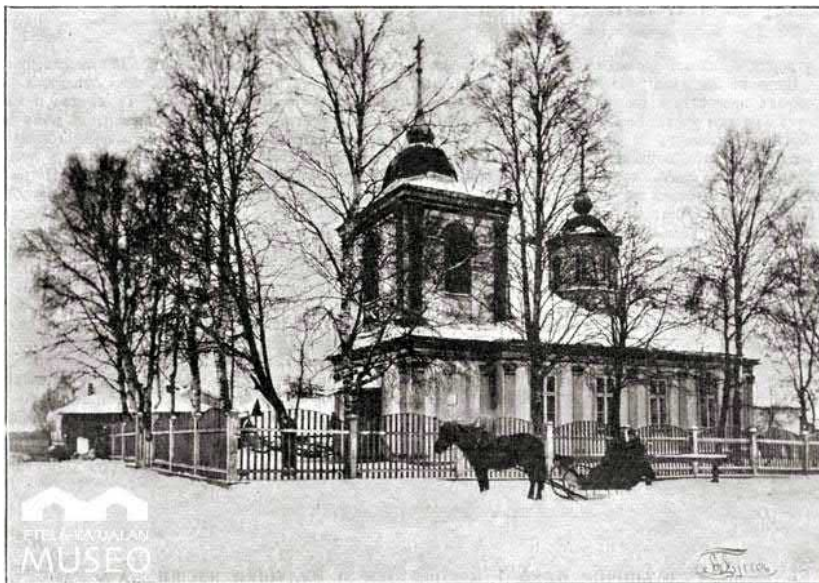
Kuva 50 Linnoituksen ortodoksikirkko aidattu kirkkokuisto koivuineen vuonna 1896. Kuva Gusev. Lähde: Etelä-Karjalan museo.

Aukiomuutoksista huolimatta kirkkoa ympäröivä puisto aidattuna säilyi muodoltaan varhaisimpien asemakarttojen mukaisena. Pokrovan aukion muodostuminen alkoi 1770-luvulta, jolloin Tseljuskinin asemakartalla aukio esiintyy vaihtoehtoisena ratkaisuna käänteisperspektiivin tapaan. Kirkko oli Kristiinankadulta ja päävartiolta katsoen tuolloin maisemassa keskeinen. Vielä vuoden 1818 asemakartalla aukiosuunnitelma ja avautuminen Viipurin portilta oli vallitseva.

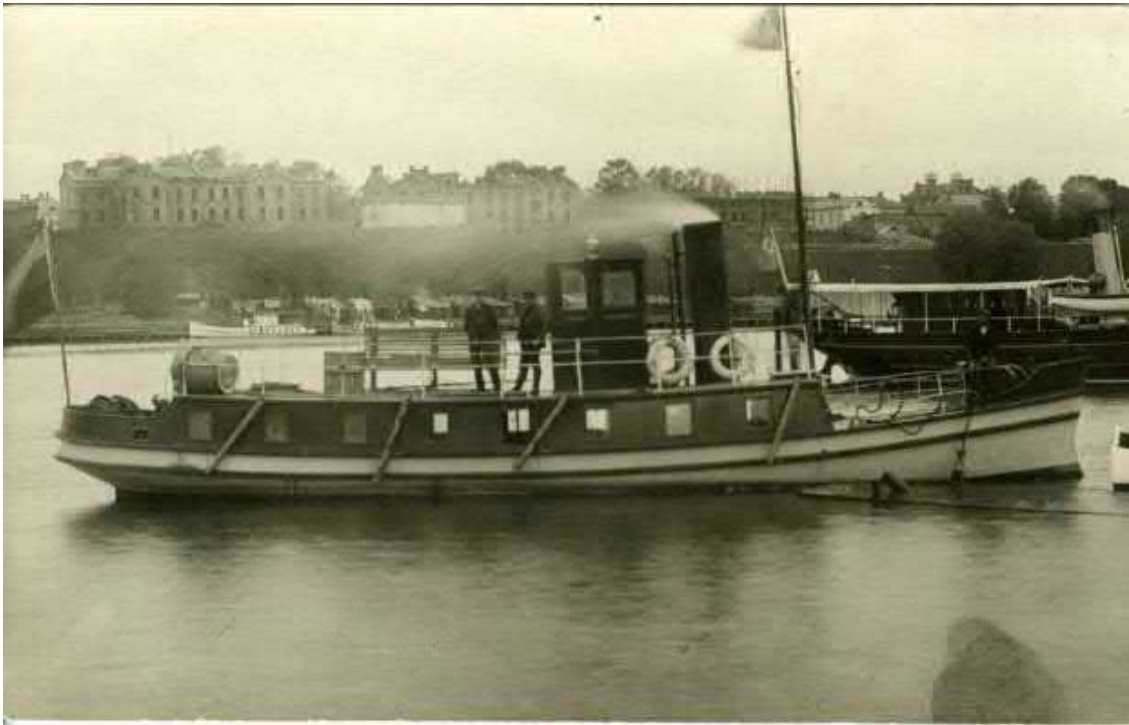
*Kuva 60 Lappeenranta höyrylaiva Ahti ja näkymä Kaupunginlahden yli Linnoitukseen. Oikealla tarkastusalus Saimaa, taustalla tiilikasarmien rakennustyö käynnissä. Tunte-  
maton valokuvaaja 1915. Lähde: Lappeenrannan museot, [finna.fi](http://finna.fi).*

Linnoituksen itäisivun tiilikasarmien rakentaminen on alkanut piirustusten ja aikalais-  
valokuvien perusteella vuosina 1913-1915. Suunniteltu punatiilikasarmien alue ei to-  
teutunut kaikin osin asemakartan 1915 mukaan. Suunnitelmaan kuului uusittavia ra-  
kennuksia ja uusia huolto-, asuin- ja koulutuskasarmeja.

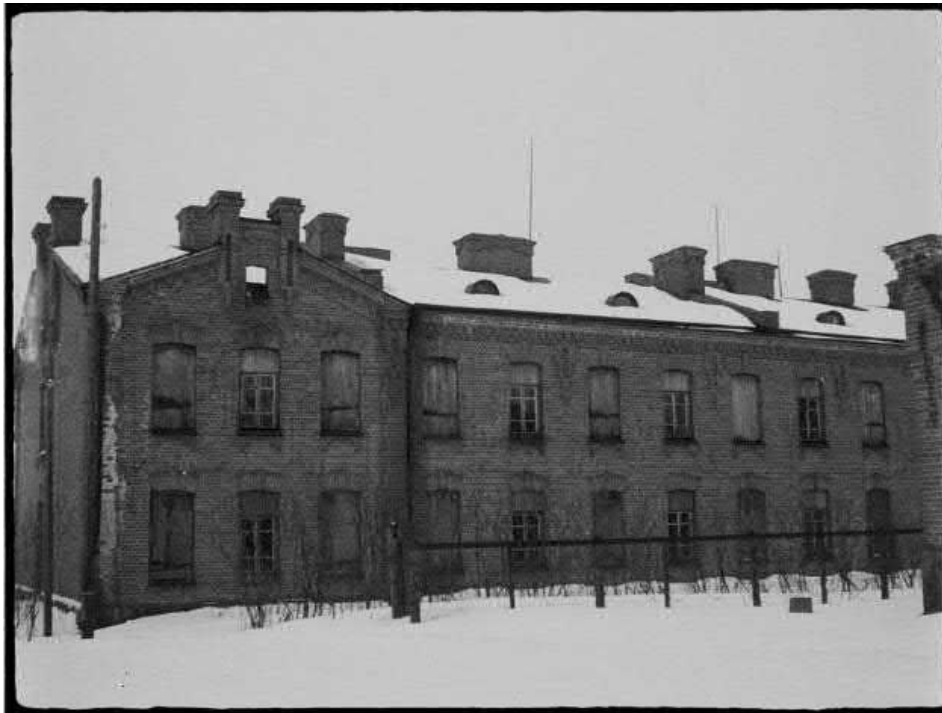
Kuva 66 Linnoituksen rakennus nro 65 kuvattuna 1930-luvun puolivälissä, jolloin sen kunnostamista jatkokouluksi suunniteltiin. Kuva todistaa kuinka funkisaikakauden tyyli-ihanteiden mukaisesti vallien alkuperäiset punatiiliasuinkasarmit muodistettiin valkeaksi rappaamalla. Kuvaaja Jalmari Lankinen 1935. Lähde: Lappeenrannan museot, [finna.fi](http://finna.fi).

Ortodoksikirkon vieressä olleet kasarmit otettiin koulukäyttöön. Venäläisen ratsuväijoukkueen entinen miehistökasarmi nro 61 vuodelta 1915 oli viimeksi toiminut vankilan myymälänä. Linnoituksen uusimpaan rakennusvaiheeseen kuuluva rakennus oli kuitenkin huonossa kunnossa, kun se sekä viereinen kasarmi nro 65 muutettiin vuoden 1935 aikana kansalaiskouluksi. Tyttöjen työtilat ja luokat olivat kaksikerroksisessa rakennuksessa, ja poikien verstaat yksikerroksisessa.

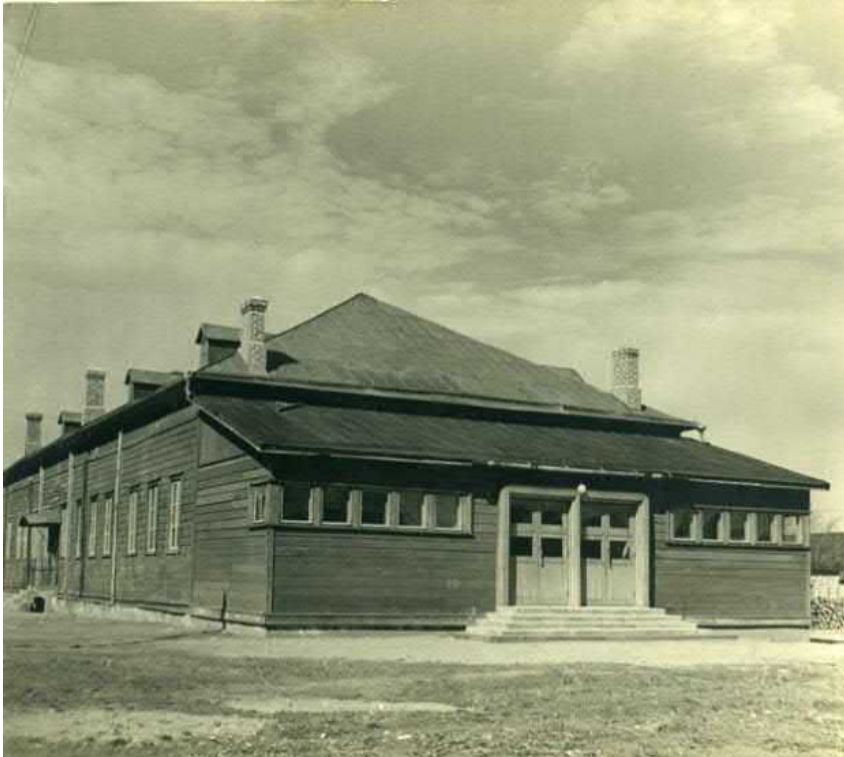
*Kuva 74 Linnoituksen Urheilutalo vastavalmistuneena 1947-51. Rakennus oli vuonna 1839 alkujaan kehruhuoneen ja vankilan työtupana. Kuvattu etelästä sisäänkäynnin kohdalta. Kuvaaja tuntematon. Lähde: Lappeenrannan museot, [finna.fi](http://finna.fi).*

Entinen vankilan Kehruuhuonerakennus vuokrattiin ja uudistettiin urheiluhalliksi vuonna 1947.<sup>29</sup> Rakennus muutettiin ravintolaksi 2000-luvulla. Vankilan työtoimintaan liittyen vankilan myymälä sijaitsi lähteiden mukaan ajoin päävartiossa, ajoin rakennuksessa 61.

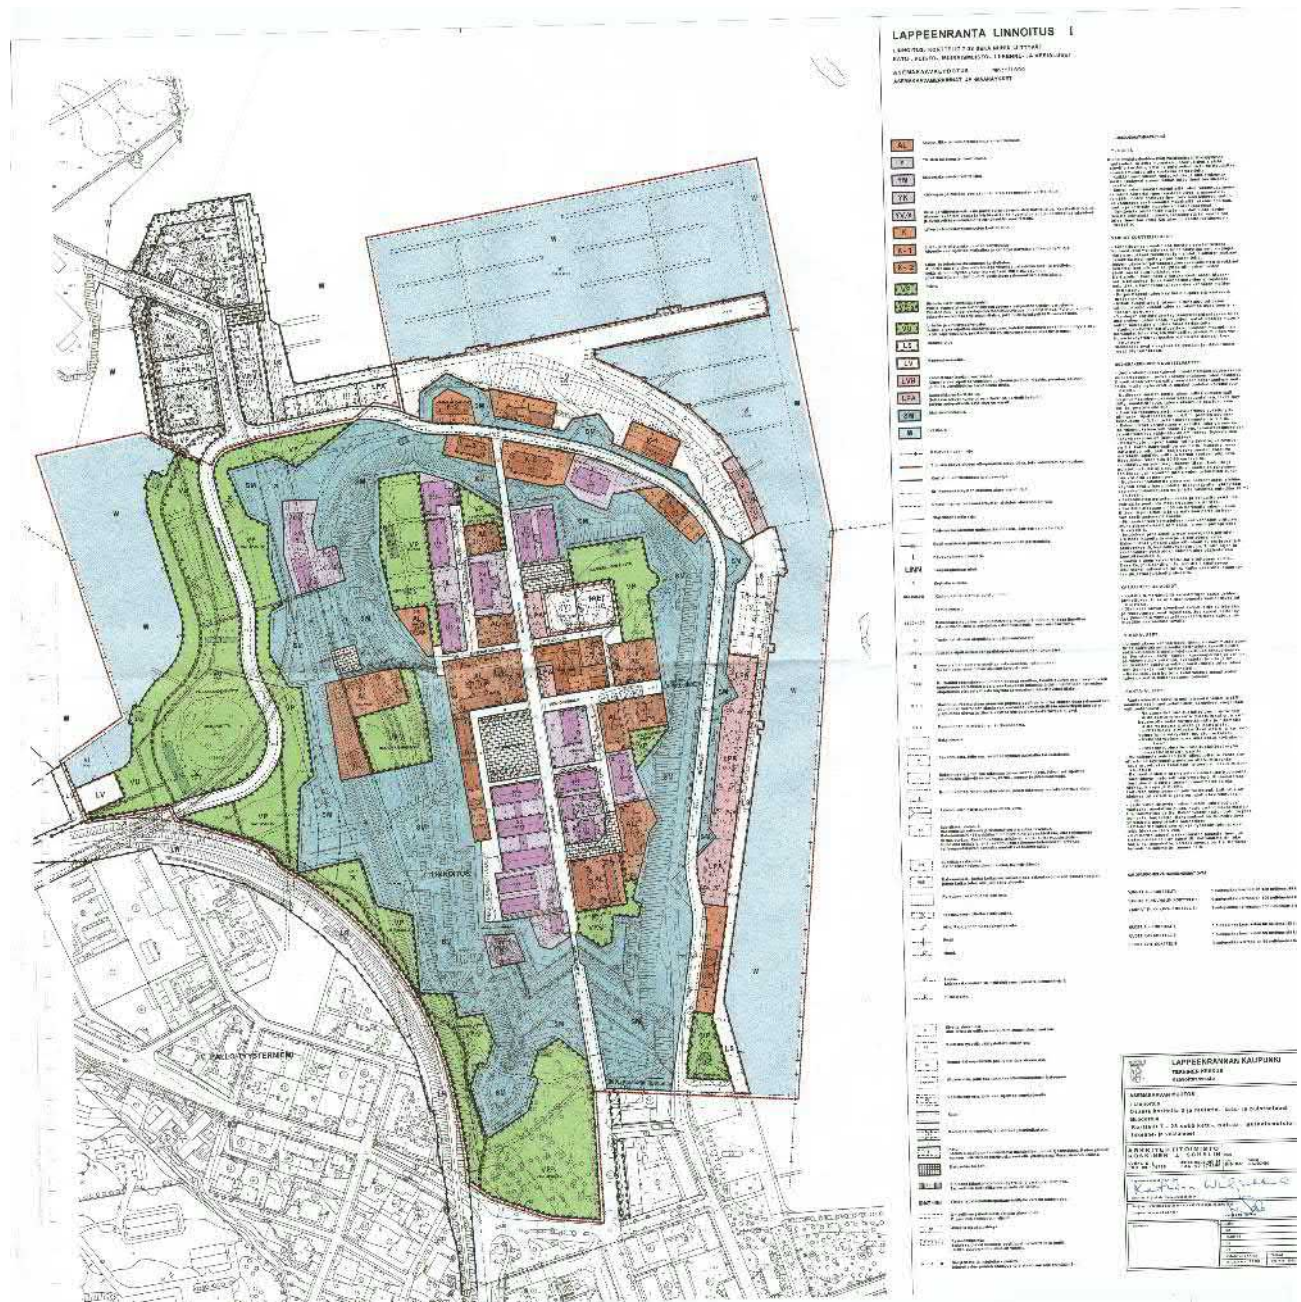
Kuva 92 Arkkitehtitoimisto Koskinen & Schalinin laatima, vahvistamaton asemakaava vuodelta 1997. Lähde: Lappeenrannan kaupunki.

Varsinaisen kehittämisen jarruna oli edelleen asemakaavan puute. Arkkitehtitoimisto Koskinen & Schalin laati vuonna 1997 asemakaavan, jonka kaupunki hyväksyi, mutta jota läänissä ei vahvistettu. Kaavan yksi päätarkoituksista oli mahdollistaa purettujen vallien uudelleenrakentaminen ja vaurioituneiden kunnostus.<sup>33</sup> Vuosituhannen vaihteen jälkeen asemakaavoitusta alettiin taas valmistella erilaisin selvityksin.

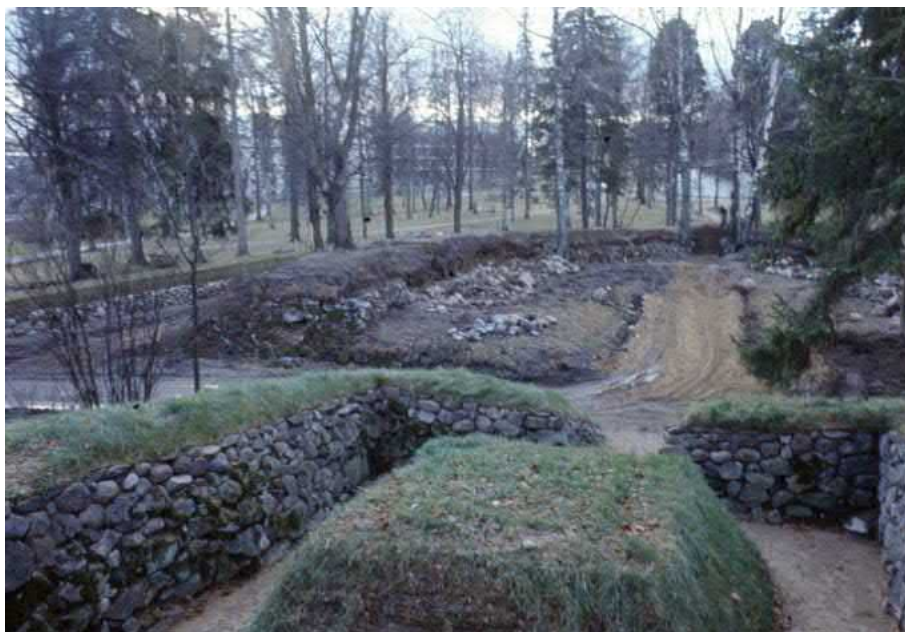
Kuva 93 Nuolilinnakkeen entisöintiä Pusupuistossa. Kuvaaja Rinno Soile 1977. Lähde: Lappeenrannan museot, [finna.fi](http://finna.fi).

Entistämistä tehtiin useina vuosina. Vuonna 1977 Nuolilinnakkeen katvetien entisöintiä jatkettiin Museoviraston määrärahoihin. Työn teki rakennusviraston rakennusosasto. Arkkitehti Keijo Koskinen laati työpiirustukset ja kävi työn aikana neuvomassa oikeaan lopputulokseen. Noin 180 m huonokuntoisia muureja hajotettiin ja ladottiin uudelleen. Turvetta käytettiin 2500 m<sup>2</sup>.

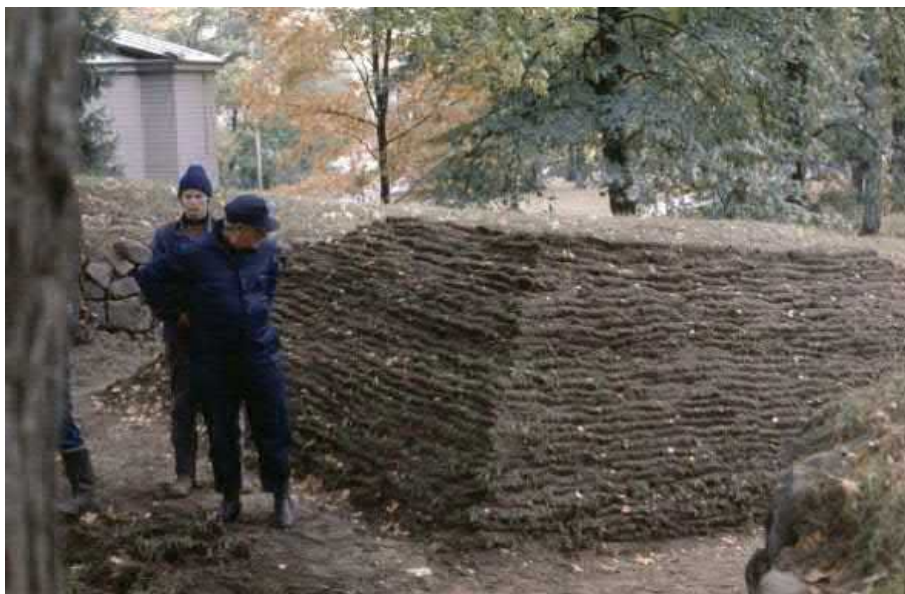
Kuva 94 Nuolilinnakkeen entisöintiä Pusupuistossa syksyllä 1976. Kuvaaja Soile Rinno. Lähde: [finna.fi](http://finna.fi), Lappeenrannan museot.

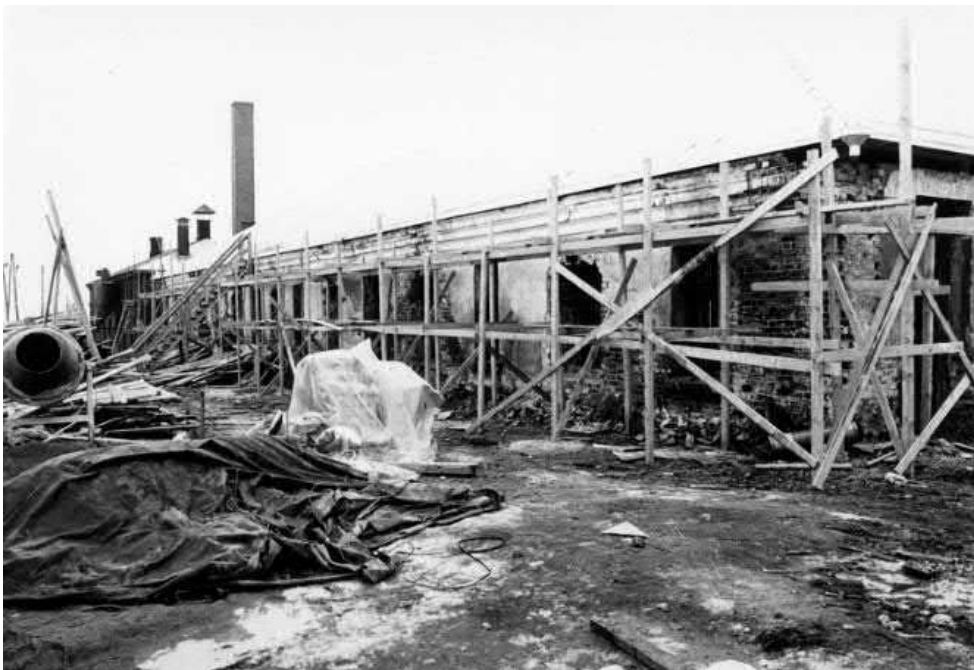
Kuva 96 Tulevan kaupunginarkiston 1 b korjaustyö 1977-1978. Kuvaaja Mikonsaari Aarne. Lähde: [finna.fi](http://finna.fi), Lappeenrannan museot.

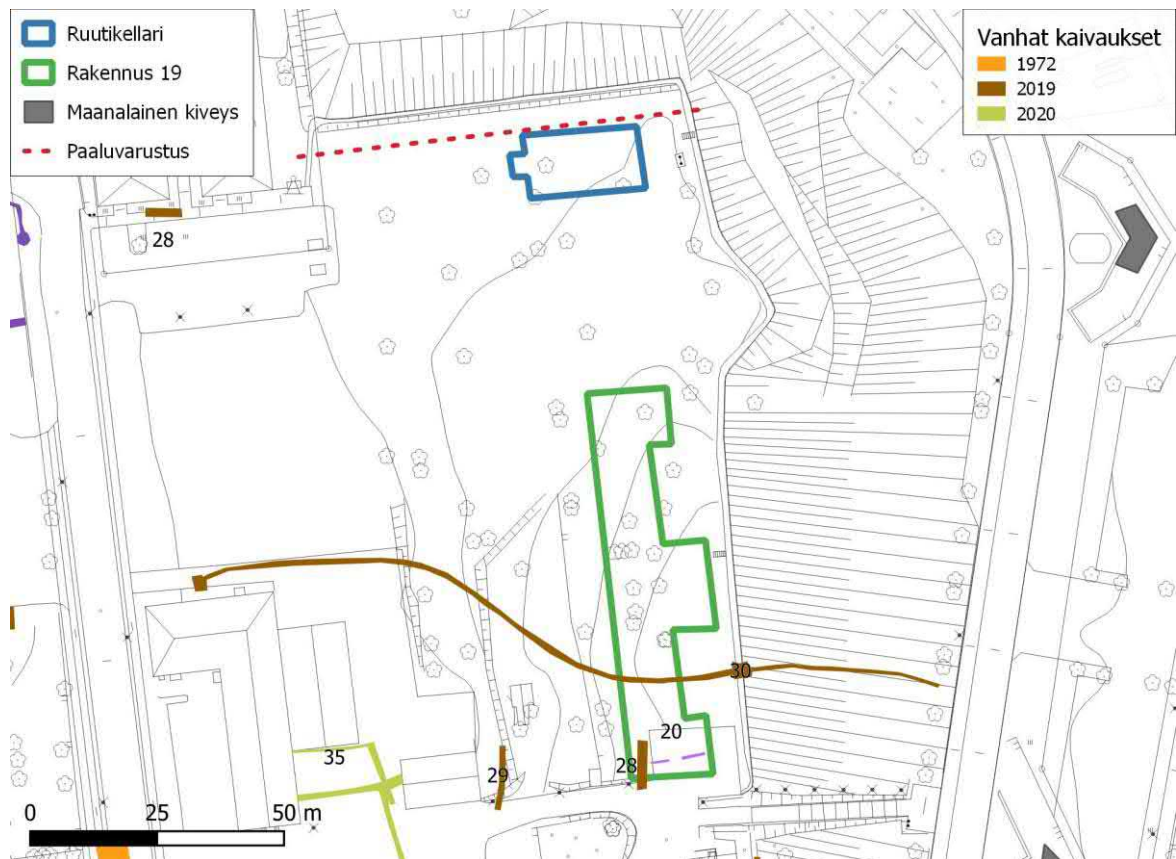
Kuva 101 Ruutikellarinpuiston arkeologisia jäännöksiä. Ruutikellarin sijainti on merkitty vuoden 1833 kartan (Gylden) perusteella ja paaluaitaus vuoden 1997 asemakaavamuutosluonnoksen kuvan 18 perusteella. Lisäksi on merkitty vuoden 1915 kartan rakennus 19, jonka jäännöksiä on tavattu arkeologisissa tutkimuksissa ainakin vuonna 2012 (ks. edellä arkeologiset tutkimukset 20, 28 ja 30). Jasse Tiilikkala/Maanala Oy.

Kirjallisuudessa esiintyvän maininnan mukaan vuonna 1989 "ylätasanteen koilliskulmasta löytyi vanha ruutikellari" ja "samassa yhteydessä paljastui jäänteitä vanhasta paaluaiteuksesta" (Vuorinen *et al.* 1991, 120). Varsinaista tutkimusdokumentointia havainnoista ei tiettävästi ole olemassa.

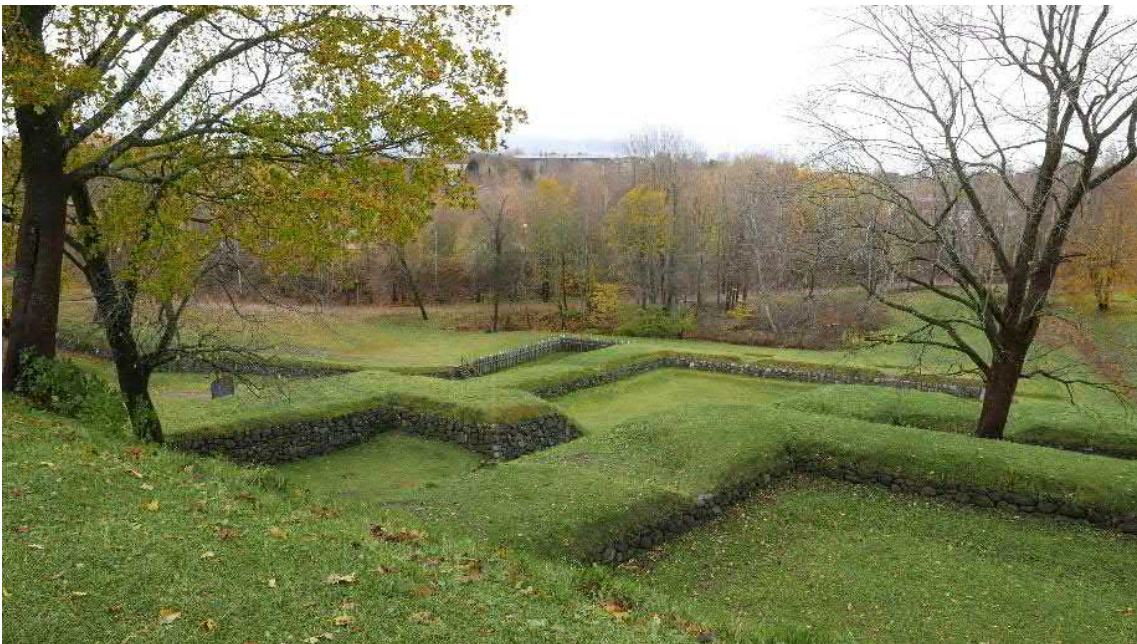
*Kuva 107 Niittymäisinä hoidettavia vallirakenteita, joiden tasoja yksittäiset suuret puut "merkkäavat" siellä täällä. Kuva Sitowise 2020.*

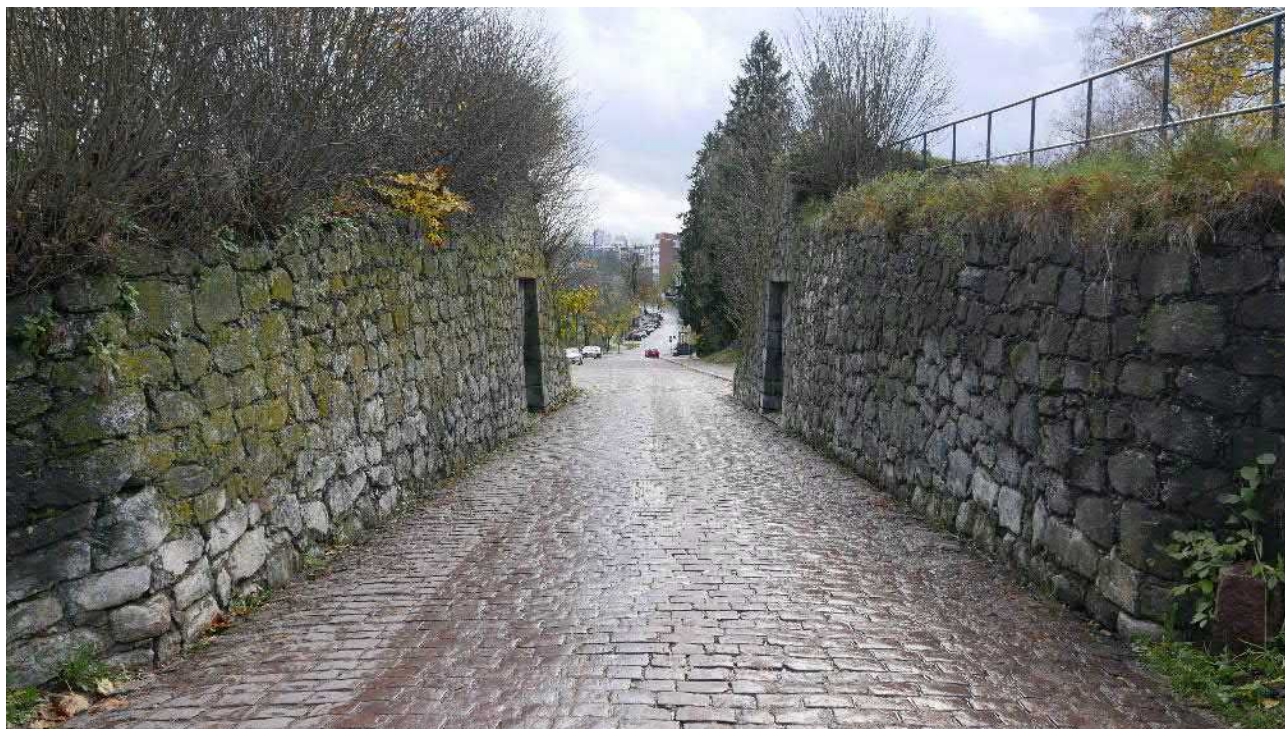
*Kuva 109 Kristiinankatu laskee Linnoitusalueelta kapeana muurien välistä kohden kaupunkikeskustaa. Kuva Sitowise. Kuva Sitowise 2020.*

Savonlinnan portti pohjoisessa avautuu leveänä kaukonäkymin kauas Saimaalle ja jyrkkänä mäkenä Kristiinakatua ylös. Sitä reunustavat muurikivet tukevat valleja erityisesti vanhojen tykkimakasiinien kohdalla. Katu, portti ja muinoin paalutuksin tuettu valli ilmentävät edelleen puolustusvarustuksen tehtävää. Porttien ympäristöissä rakennetun ympäristön kerrokset ja arkeologinen kulttuuriperintö sekä niiden historiallinen todistusvoima tuntuvat vahvimmin kertovina.

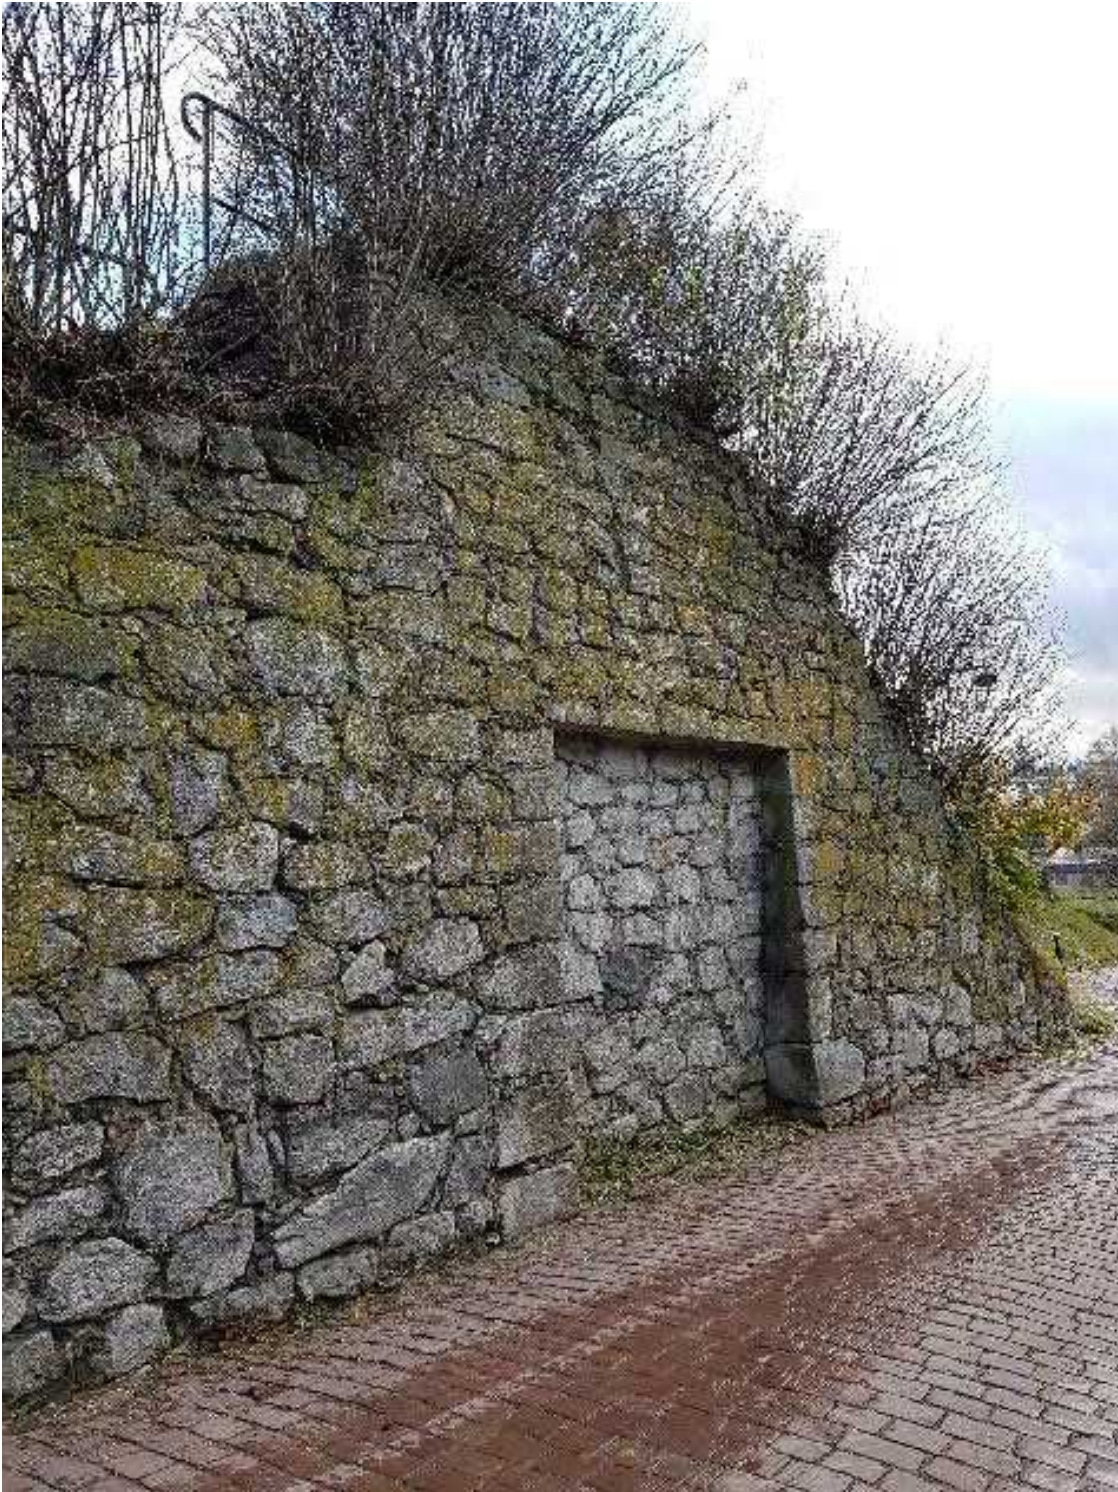
*Kuva 110 Viipurin portti lähikuvassa. Portin tukimuurissa on nähtävissä paikallinen vaalea kalkkipitoinen kiviaines, kivien ladonta ja karkea muurauslaasti siteenä, paikoin täyttölaastin tapaan. Kuva Sitowise 2020.*

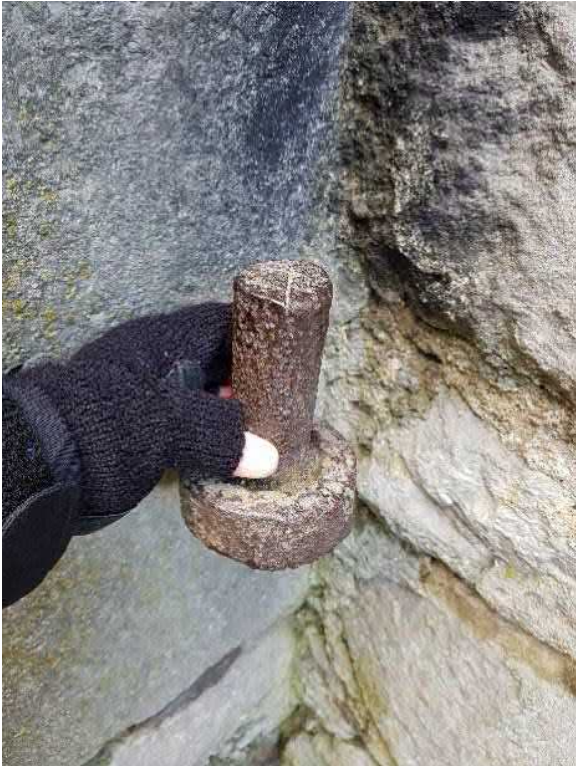
Kuva 111 Portin komero-osassa on säilynyt näyttävät takorautaiset saranatapit. Kuva Sitowise 2020.

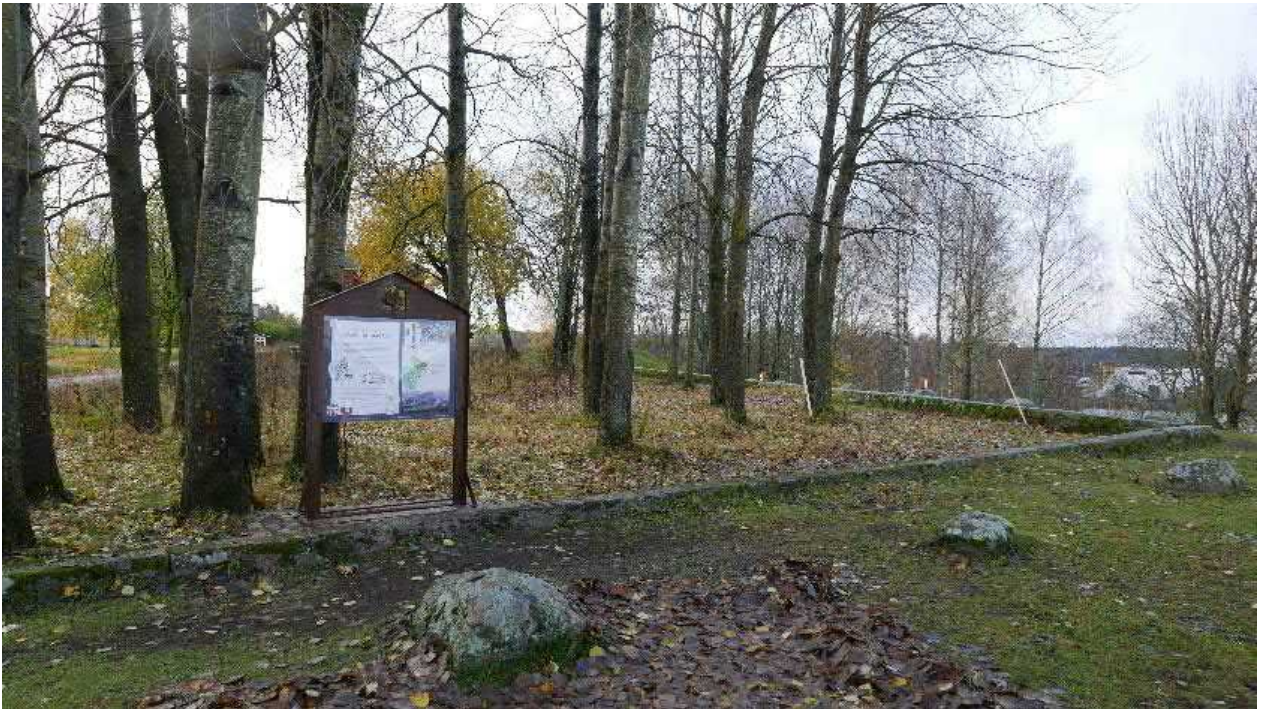
*Kuva 121 Pohjois- ja länsivallin yhtymäkohta. Etualalla 1800-luvulla perustetun vankila-alueen muurin rakenteita. Kuva Sitowise 2020.*

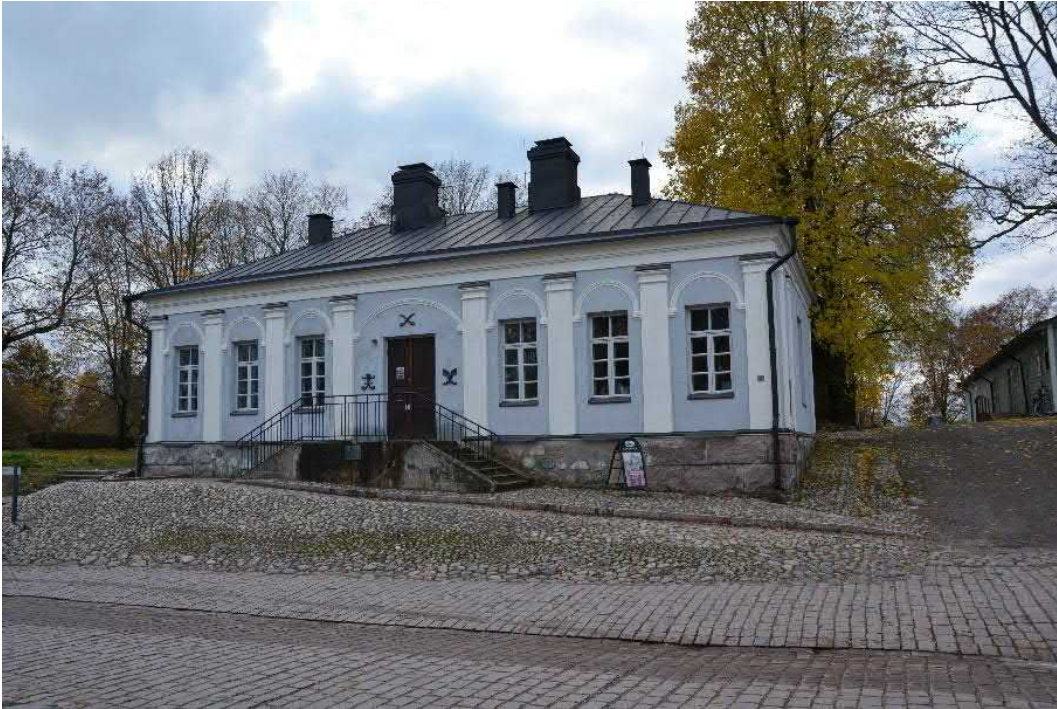
*Kuva 124 Päävartion ja nykyisen Ratsuväkimuseon edustalla kadun arvokkuutta korostaa erityyppiset kivetykset sekä mukulakivin pengerretty luiska pääövelle. Kuva Sitowise 2020.*

| Kuva 124 Päävartion ja nykyisen Ratsuväkimuseon edustalla kadun arvokkuutta korostaa erityyppiset kivetykset sekä mukulakivin pengerretty luiska pääovelle. Kuva Sitowise 2020. .... | 125 |

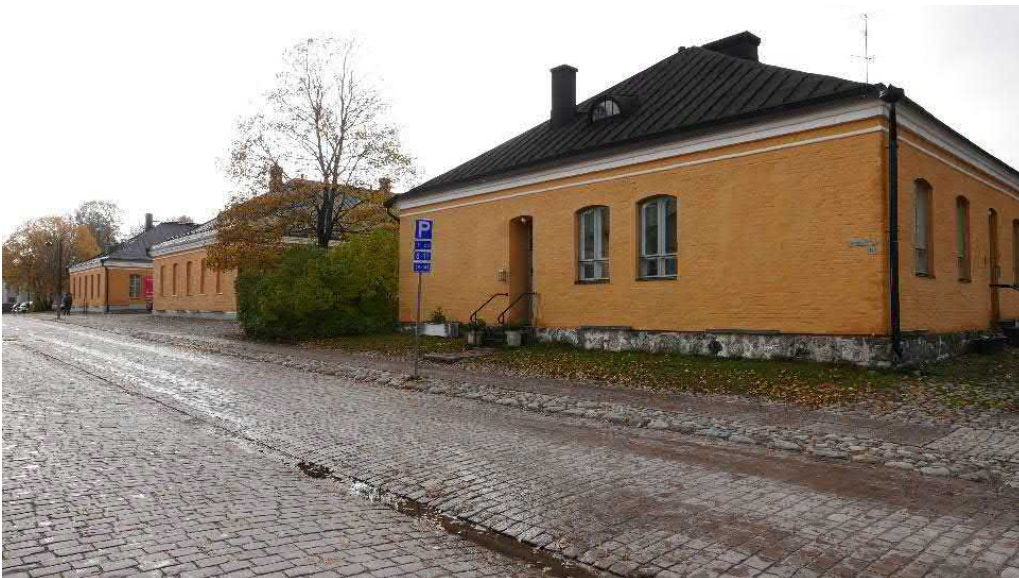
*Kuva 126 Erityyppisillä luonnonkivillä toteutettu huolellinen katurakentaminen korostaa hienosti Linnoituksen keskustan historiallista ilmettä. Kuva Sitowise 2020.*

| Kuva 126 Erityyppisillä luonnonkivillä toteutettu huolellinen katurakentaminen korostaa hienosti Linnoituksen keskustan historiallista ilmettä. Kuva Sitowise 2020. .... | 126 |
