OSALLISTUMIS- JA  
ARVIOINTISUUNNITELMA  
19.5.2020, päiv.  
17.10.2023, 5.1.2024,  
24.3.2025

## LINNOITUKSEN ASEMAKAAVA JA ASEMAKAAVAN MUUTOS (Linnoitusmäen alue, Vanhapuisto ja Pallonlahden ranta-alueet)

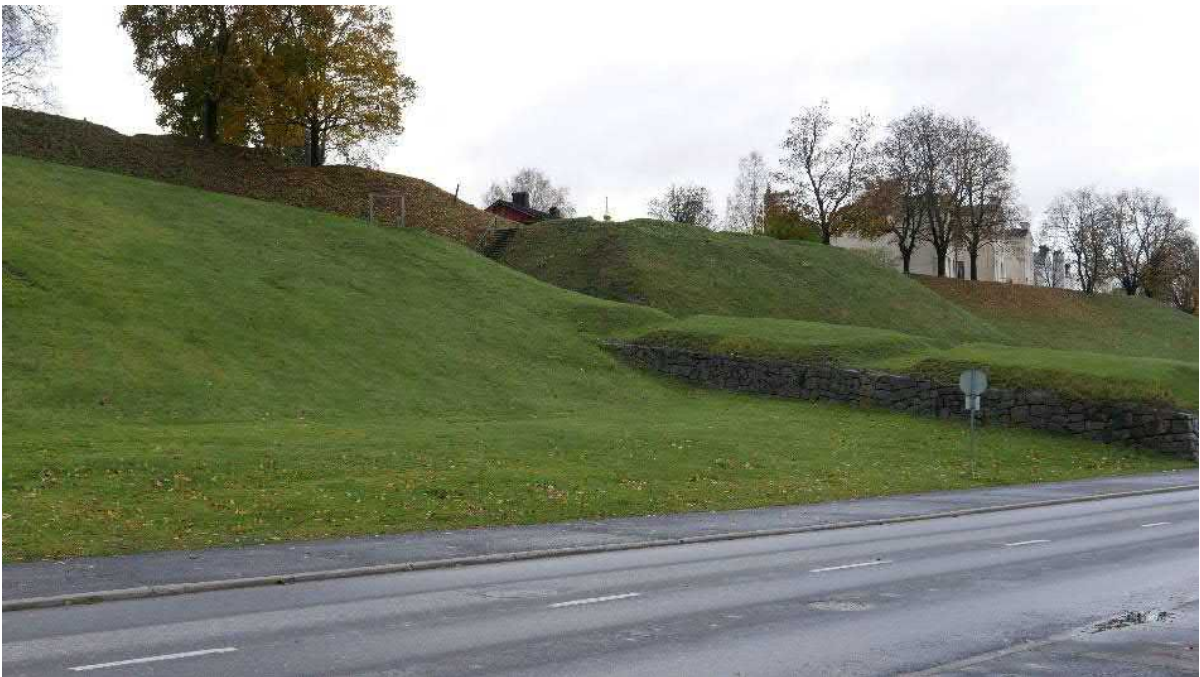
*Kuva 146 Itäsivun vallit ja laitteet. Taustalla vaalea 1910-luvun kasarmirakennus nro 59. Kuva Sitowise 2020.*

| Kuva 146 Itäisivun vallit ja laitteet. Taustalla vaalea 1910-luvun kasarmirakennus nro 59. Kuva Sitowise 2020..... | 140 |

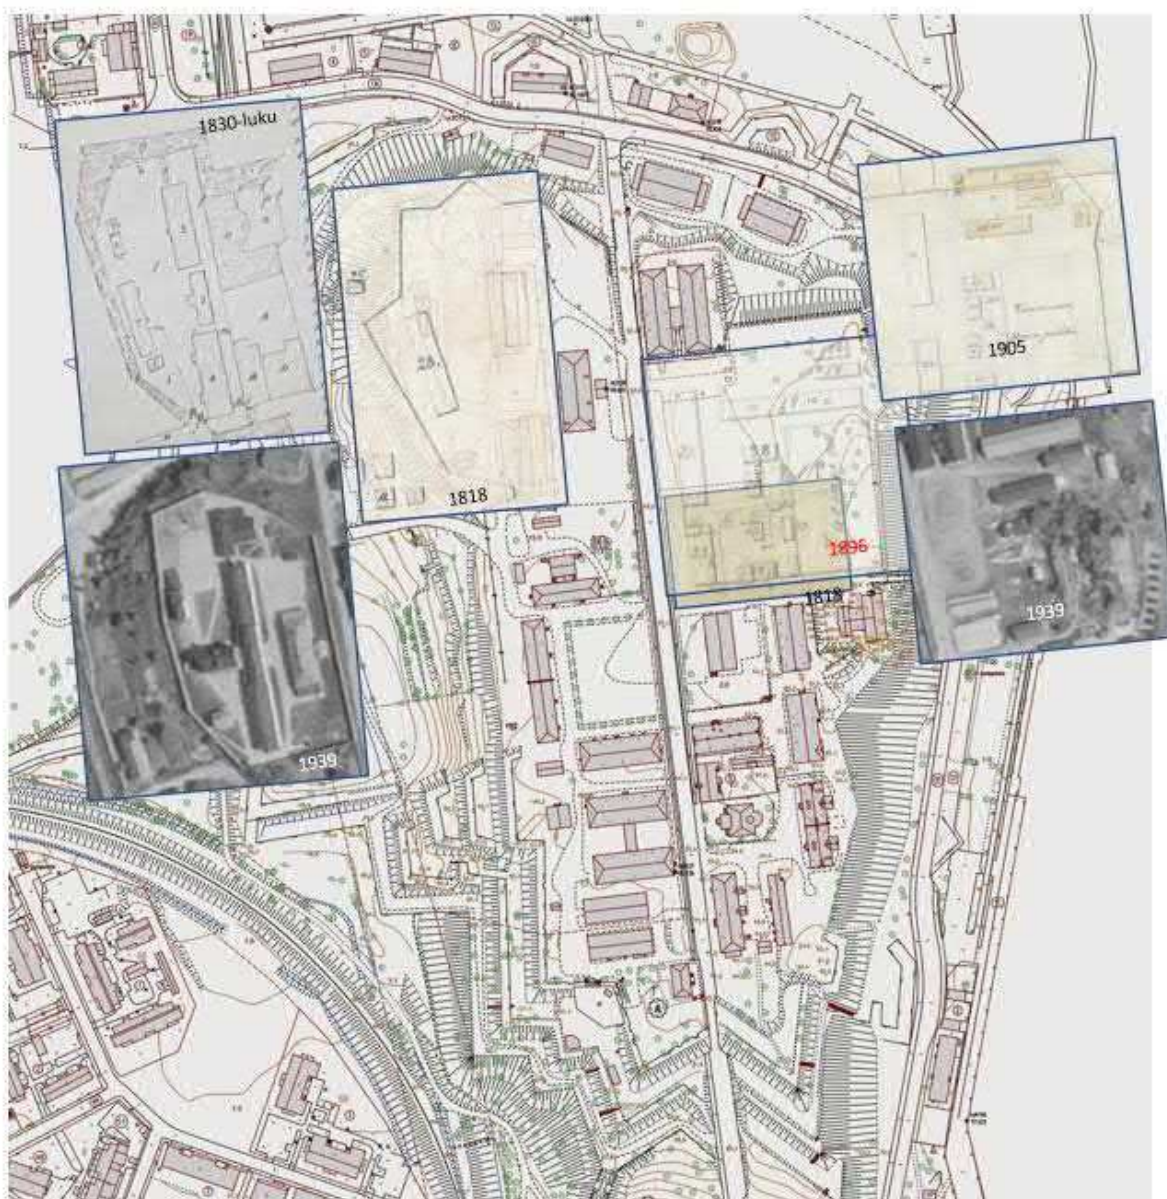
Kuva 155 Havainnekuva 1800-luvun vankila-alueelta ja Ruutukellarinpuistosta. Näillä alueilla pienmaisemissa rakennuksineen on ollut 1700-luvun lopulta alkaen paljon muutoksia. Asemakartalla 1818 Ruutikellarinpuiston lounaiskulman rakennuskanta oli asemoitu linjaan mukailemaan toteutumatta jäänyttä vanhinta toriaukiosuunnitelmaa. Vanhimman suunnitelman keskiössä oli pienempi kivinen vartiotupa ja aukion kulmat suljetut. Kuva: Sitowise Oy 2020.

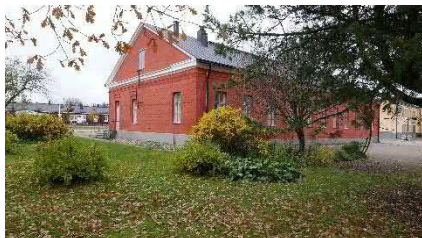
**C Käräjätalo**

Kuva 158 Käräjätalon aikatasopiirros. Lähde: [narc.fi](http://narc.fi) digitaaliarkisto, venäläiset rakennuspiirustukset. Kuva Sitowise Oy 2021.

- Ulkoasun oli tarkoitus 1700-luvun lopulla jäljitellä kivirakennusta: tiilirunko rapattiin ulkoa ja väri on todennäköisesti valittu rakennuksen asemaan sopivaksi huomiota herättäväksi. Nyt ulkoväri on punertavan ruskea okra.
- Julkisivun simssi on rapattu sileäksi ja maalattu kalkkivärillä valkoiseksi.
- Kivijalka on ollut alkujaan luonnonkivistä, lohkokiveä.
- Rakennus on esitetty asemakartalla: Lappeenrannan provinssi- ja piirikaupungin asemakartta ja julkisten rakennusten fasadit ja pohjapiirrokset 1799.

- 1700-luvun tapaan pääjulkisivun keskiosaa ja rakennuksen salia eli juhlahuonetta on korotettu. Ulkoasun korosteita olivat salin ikkunoita kehystävät pilasterit ja päätyaihe. Voimakkaasti profiloitu simssi julkisivussa muistuttaa rakennuksen statuksesta ja luonteesta paraatiauktion laidalla.

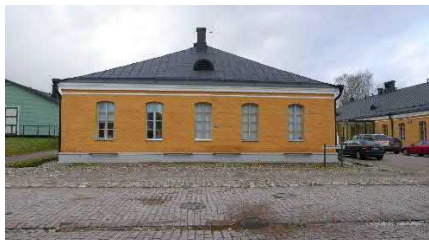
**23-24 Taidemuseo**

Kuva 159 Taidemuseon aikatasopiirros. Lähde: [narc.fi](http://narc.fi) digitaaliarkisto, venäläiset rakennuspiirustukset. Kuva Sitowise Oy 2021.

- Tiilestä muurattu seinärakenne, alkujaan luonnonkivijalka lohkokivistä, ja sisällä oli piirustusten mukaan holvikaariaukkoja.
- Ulkoasun tiilipinta rapattiin ja maalattiin, nykyinen ulkoväri on okrankeltainen. Simssi on rapattu ja maalattu valkoiseksi.

- Asemakartalla vuodelta 1818 kasarmin nro on 12 ja 1870-luvun muutospiirustusten mukaan kasarmi nro 4, nykyisin rakennus nro 23.

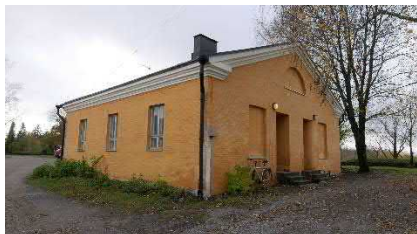
**19 Sosiaalitilarakennus**

Kuva 160 Sosiaalitilarakennuksen aikatasopiirros. Lähde: [narc.fi](http://narc.fi) digitaaliarkisto, venäläiset rakennuspiirustukset. Kuva Sitowise Oy 2021.

- Rakennuksen tiilirunko on ulkoa rapattu ja maalattu okrankeltaiseksi.
- Voimakkaasti profiloitu simssi on maalattu valkoiseksi.
- Keittiön muurattu ja holvattu kaariaukko väliseinässä näkyy 1800-luvun piirustuksissa.
- 1800-luvun kivirakenteinen keittiörakennus rakennettiin kasarmeista sivuun.
- Varhaisimmat venäläiset rakennuspiirustukset keittiöksi ovat vuodelta 1849.
- Ulkoasu on ankan pelkistettyä uusklassismia. Ulkoasussa korostuvat profiloitu simssi, päädyssä kissanlautana sekä lunetti-ikkunat (valeikkunat).
- Luonnonkiviperustukset.
- Kapeat ikkuna-aukot kahdella sivulla.
- Alkujaan uuni- ja liesimuurit kiviperustuksineen olivat kahdella sivulla rakennusta.

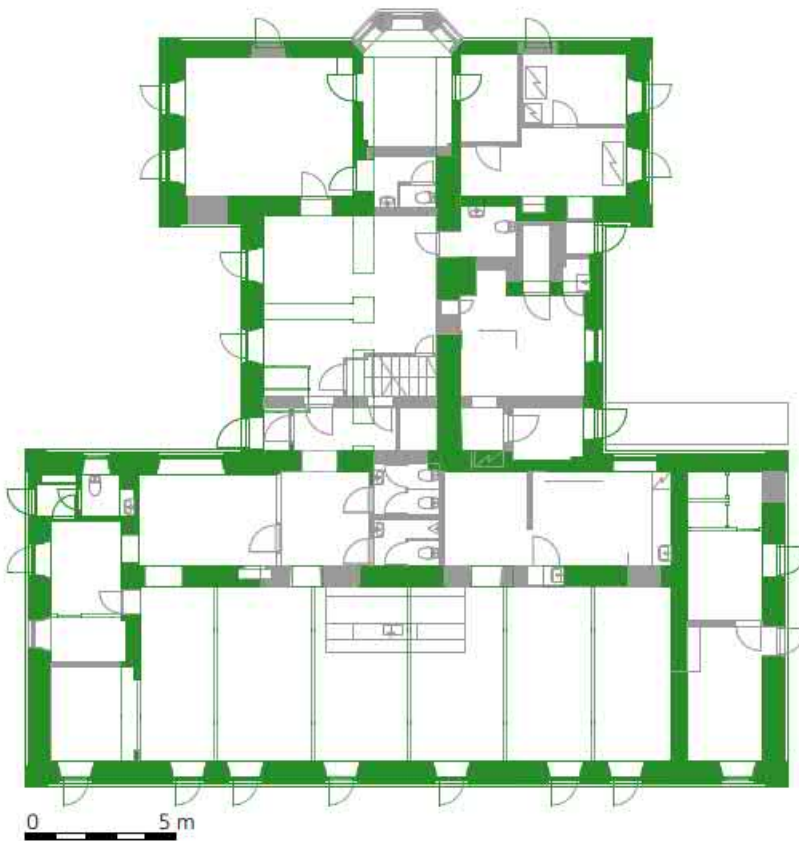
Kuva 165 Linnoituksen Krouvi aikatasopiirros. Lähde: [narc.fi](http://narc.fi) digitaaliarkisto, venäläiset rakennuspiirustukset. Kuva Sitowise Oy 2021.

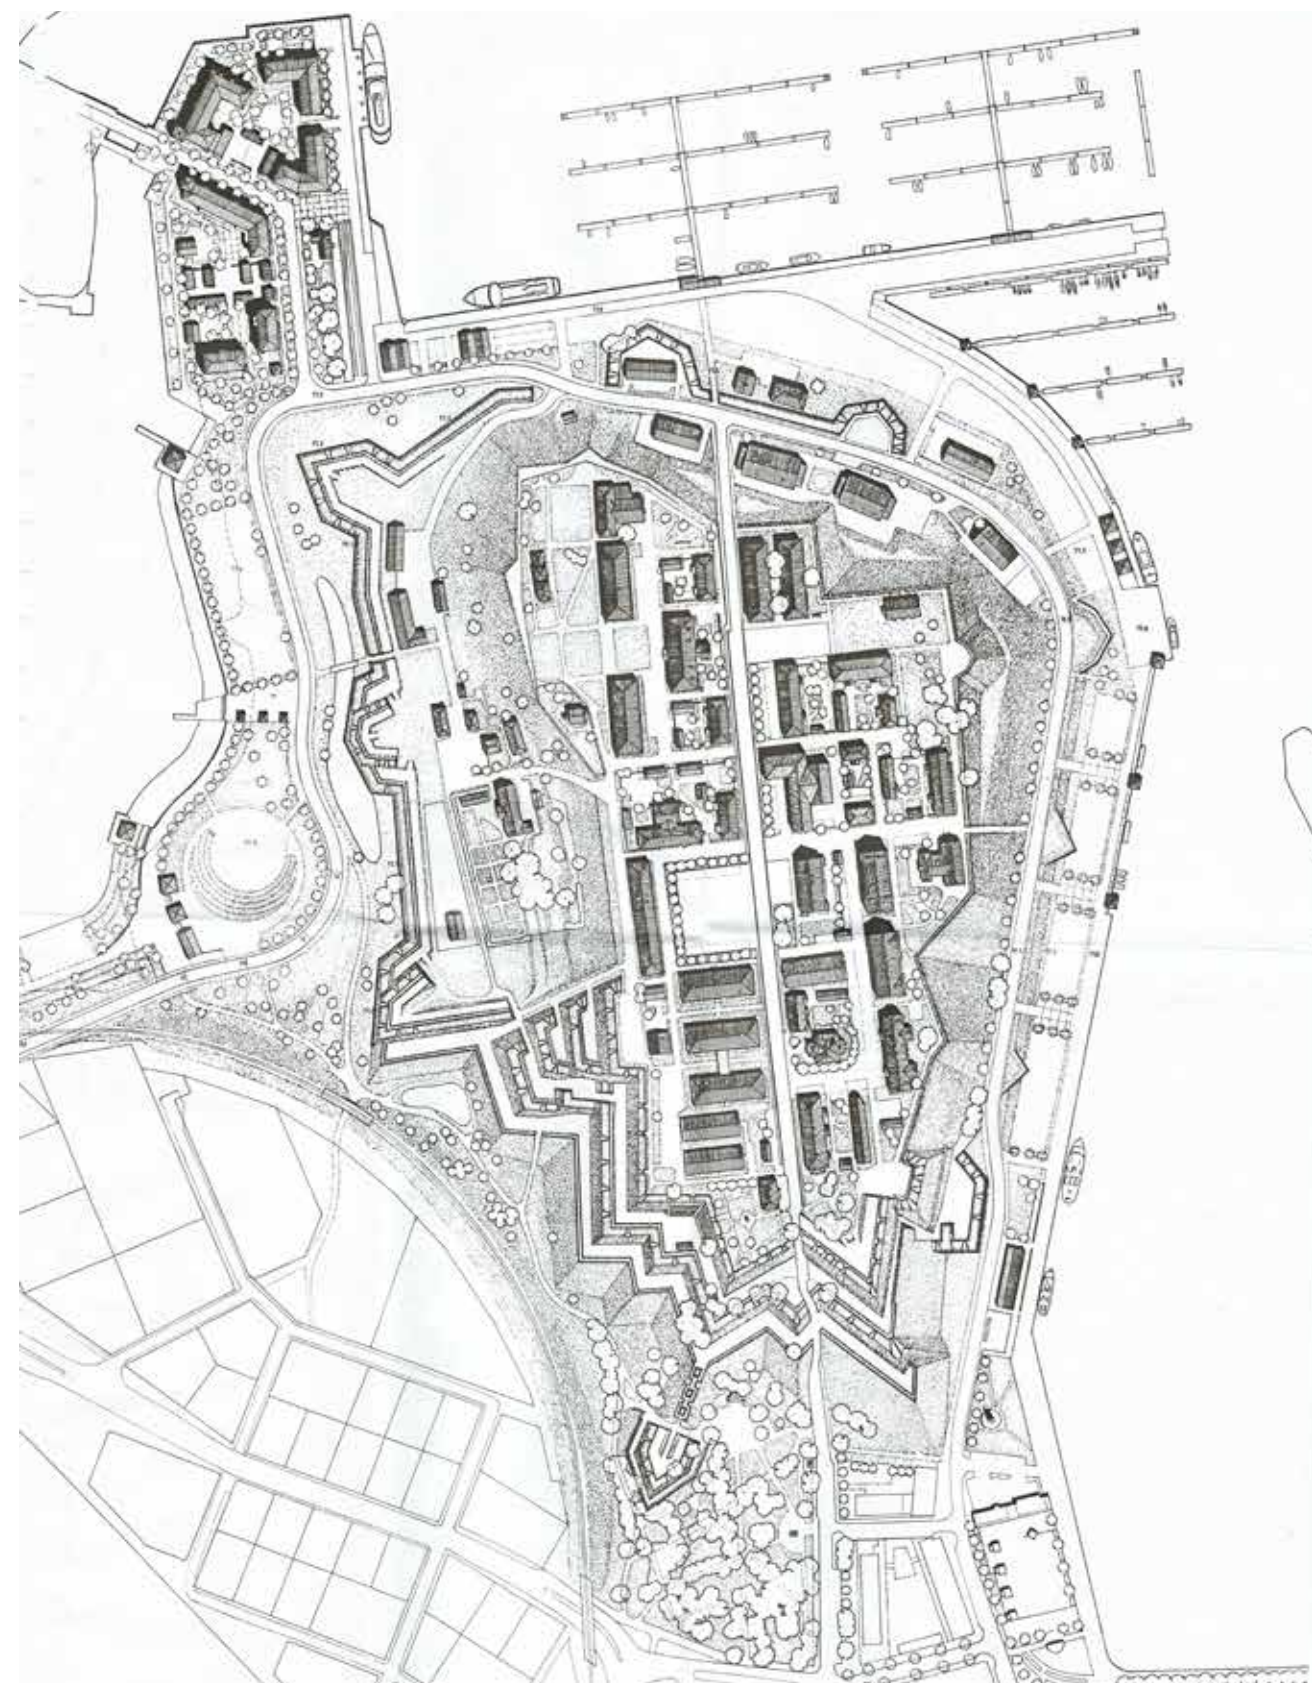
Kuva 12. Luonnos asemakaavamuutoksesta vuodelta 1997. Lakialueen pohjoisosaan on edelleen suunniteltu lisärakentamista, mutta hieman aiempaa vähemmän. Raiteiden poistuminen on antanut mahdollisuuden käsitellä Linnoituksen länsi- ja luoteispuolelta aiemmasta poikkeavalla tavalla ja linnoitusrakennelmat ja vallit on huomioitu lakialueen reunoilla.

Kuva 12. oyk tarkistus 1993 illustraatio. Arkkitehtitoimisto Koskinen & Schalin.

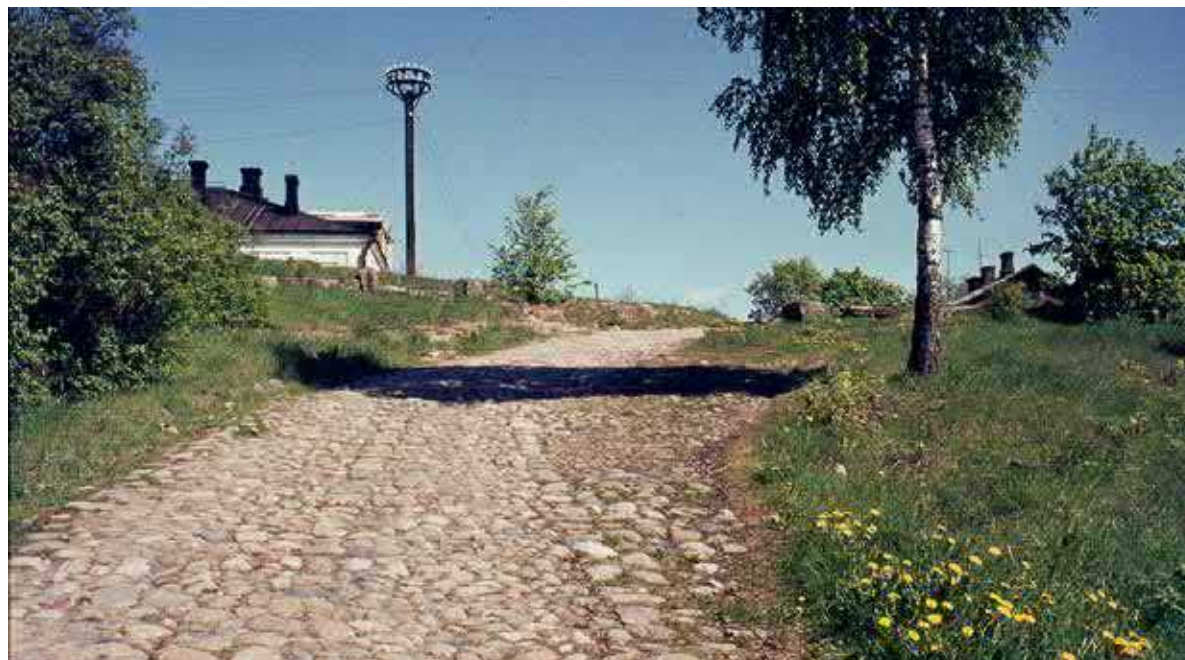
*Kuva 28. Tie Haminanportille Linnoituksen länsisivulla. Mukulakivetty käytävä on kestänyt hiekkakäytävää paremmin rinteessä. Vuonna 1974 otetussa valokuvassa näkyy kiveyksessä kivilinjoja, vastaavia on myös Katariinantorin laidoilla (kts. kansikuva). Linnoituksen alueella ei näkyvissä olevissa kiveyksissä ole kuvioita lukuun ottamatta ortodoksisen kirkon edustaa Kristiinankadulla.*

Kuva 28. Linnoitus, Haminan portti, Friesenheiminkuja; mukulakivite kuvattu na Pallolahden suunnasta. Väkevä, Jorma, valokuvaaja 1974. Lappeenrannan museot. <https://www.finna.fi/Record/lappeenrannanmuseum.2D6265C0-350E-4598-A6B A-0765AF18C45F>

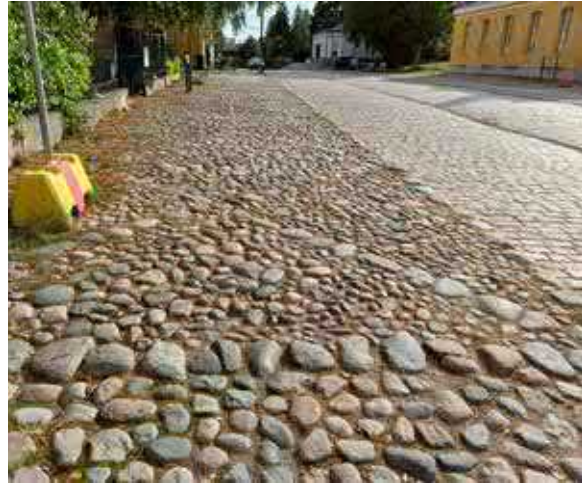
Kuva 29. Ortodoksisen kirkon edustalla Kristiinankatua vasten oleva mukulakiveys käsittää yksinkertaisia kivilinjoja.

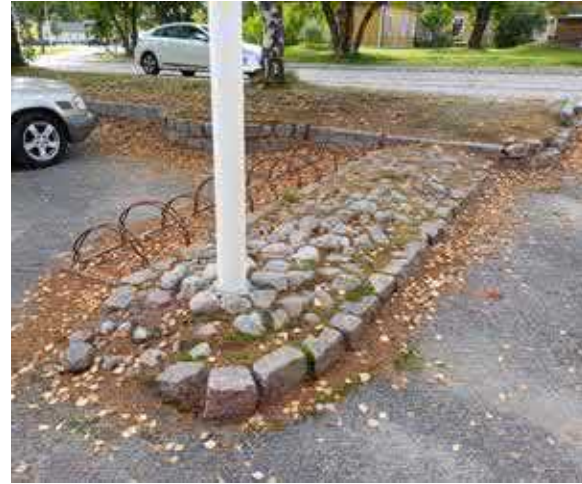
Kuva 30. Radiotalon pihan kiveyssaareke ja ympäröivä asfaltti. Korotettu saareke-ratkaisu ei sovellu alueelle, myös asfaltti on alueelle vieras päällyste.

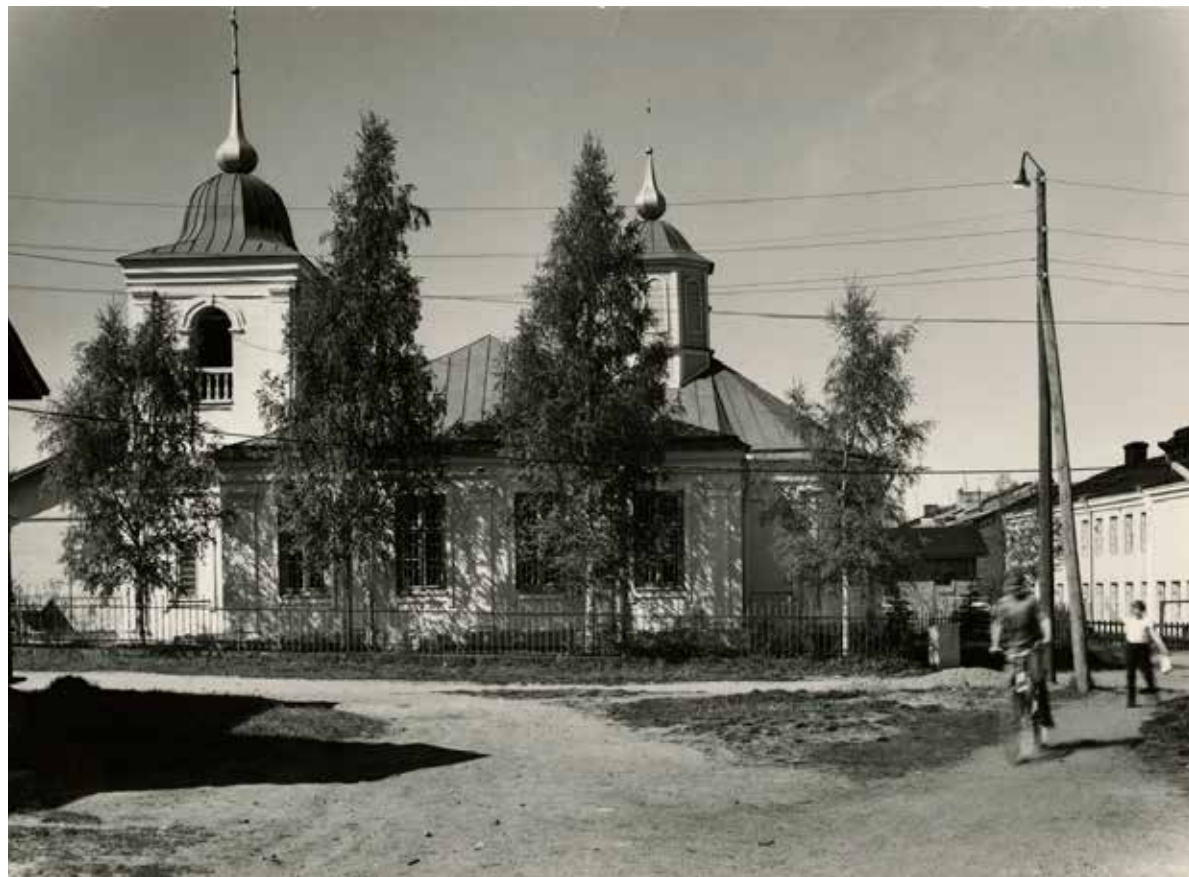
Kuva 31. Ortodoksinen kirkko ja ns. Pokrovan aukio. Sorapintaiset käytävät ovat muotoutuneet käytön perusteella diagonaalisiksi. Vähäisellä käytöllä olevat alueet ovat nurmipintaisia.

Kuva 31. Lappeenrannan Linnoitus, ortodoksikirkko. Tuntematon valokuvaaja, valokuvaaja 1970. Lappeenrannan museot. <https://www.finna.fi/Record/lappeenrannanmuseum.837C50EF-16EE-42D1-B66 F-7779D79E5601>

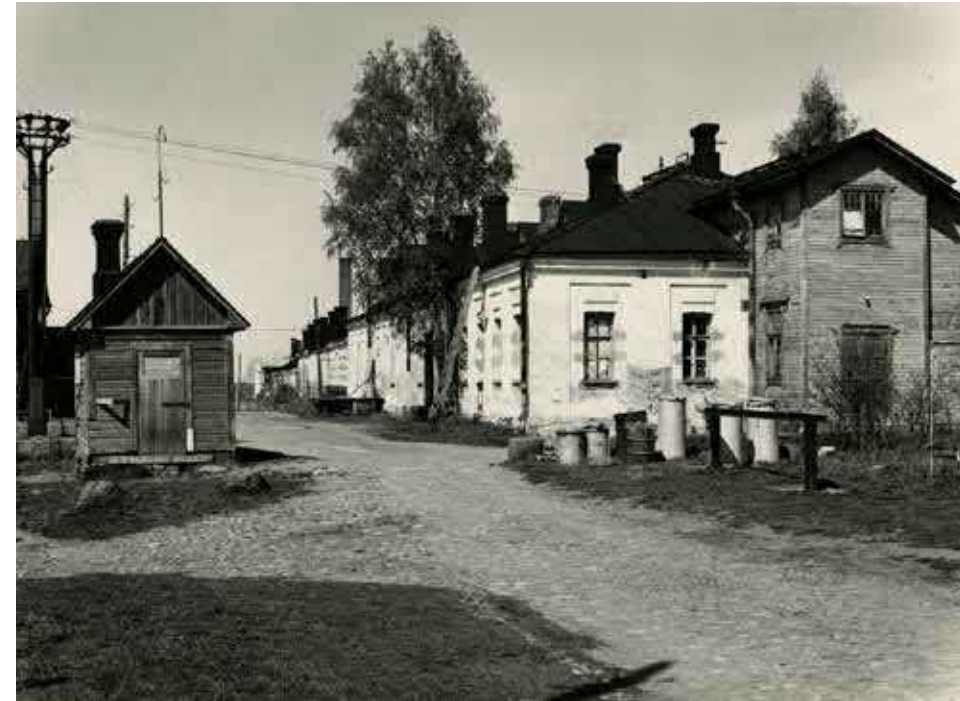
Kuva 32. Kuvassa etualalla mukulakivet ja taustalla sorapintainen käytävä 1970-luvulla. Vasemmalle johtava mukulakivetä käytävä johtaa Haminan portille.

Kuva 32. Linnoitus, entistä vankila-aluetta; näkymä Haminan portin yläpäästä pohjoiseen. Tuntematon valokuvaaja, valokuvaaja 1970. Lappeenrannan museot. <https://www.finna.fi/Record/lappeenrannanmuseum.33B4FE77-CD0C-4459-9E79-828FB4E090AE>

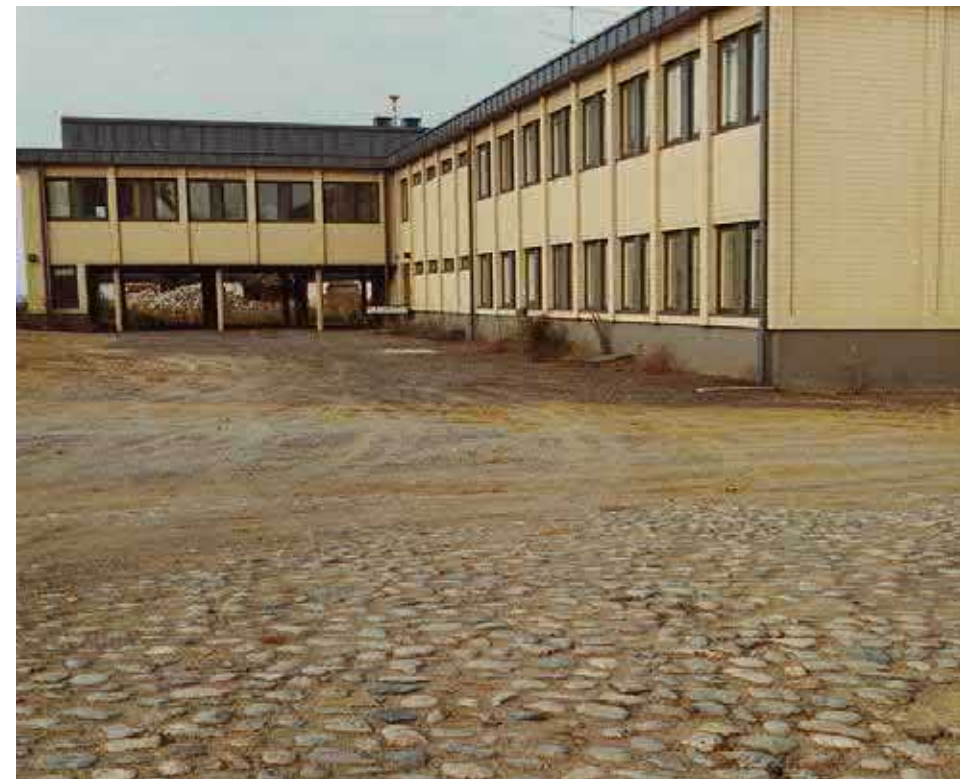
Kuva 33. Radiotalo hieman valmistumisen jälkeen. Rakennuksen edustalla oleva pysäköintialue on sittemmin asfaltoitu. Seuraavien muutos- tai korjaustöiden yhteydessä olisi hyvä poistaa asfaltti ja palauttaa alkuperäinen päällyste.

Kuva 33. Linnoitus, 1972 valmistunut Radiotalo uutena. Turkkila, Esko, valokuvaaja 1974. sisällön kuvaus: rakennus muutettu 1990-luvulla ympäristöönsä paremmin sopivaksi. Lappeenrannan museot. <https://www.finna.fi/Record/lappeenrannanmuseum.F4D-F07B7-8C0A-4AD7-B836-57AEA540E8FE?sid=4851657340>

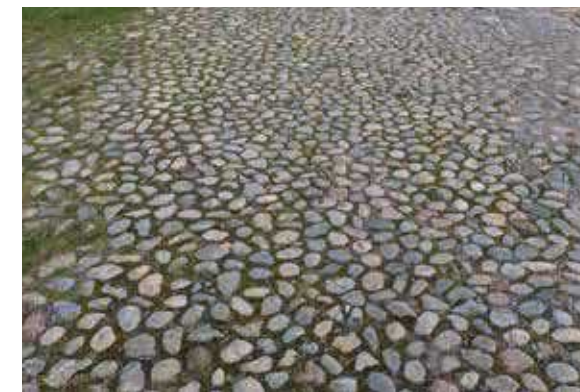
Kuva 36. Monivärinen mukulakiveys on  
alueelle tyypillisin kiveystyyppi ja siksi  
suositeltavin. Tällöin alueen yleisilme säi-  
lyy eheänä.

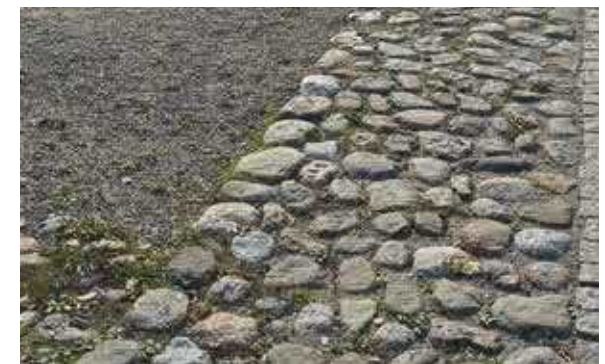
Kuva 35. Alueen erilaiset päällysteet säi-  
lytetään rajaamattomina niin toisistaan,  
kuin muista ympäröivistä materiaaleista.

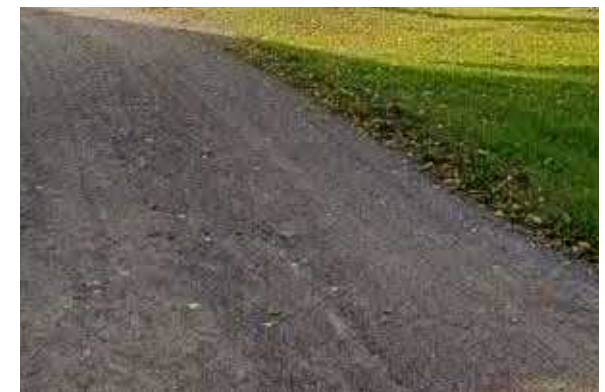
Kuva 37. Sorapintaiset käytävät ja aukio-  
tilat pysyvät kasvittomina paikoissa, joissa  
kulutus on suurta.

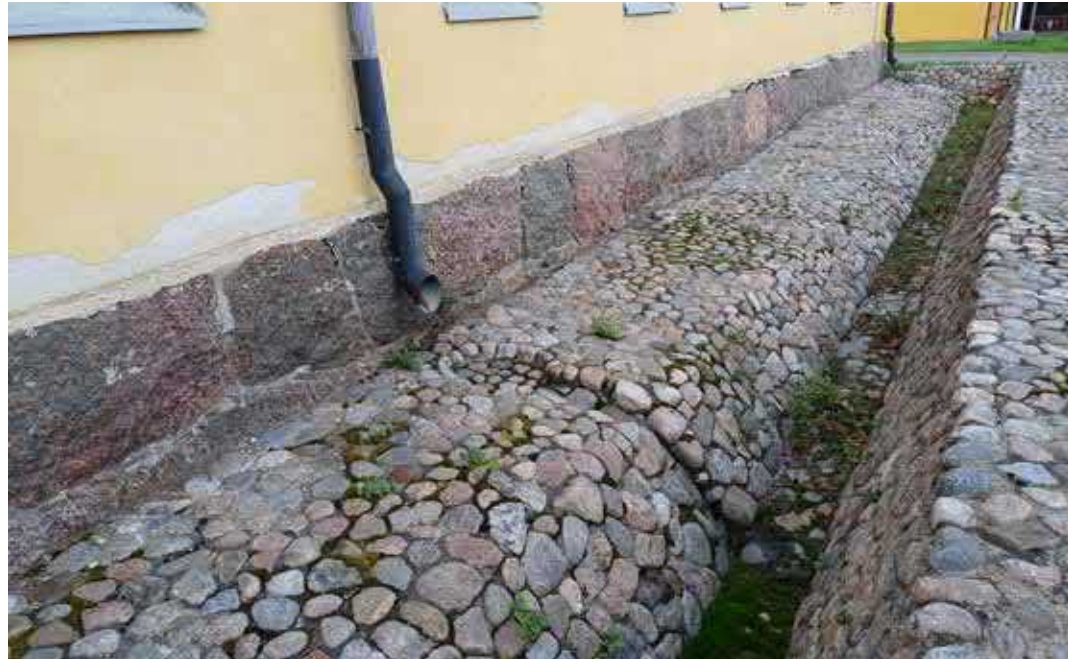
Kuva 41. Mukulakivettyjen rakennuksen seinusta ja hulevesikouru.

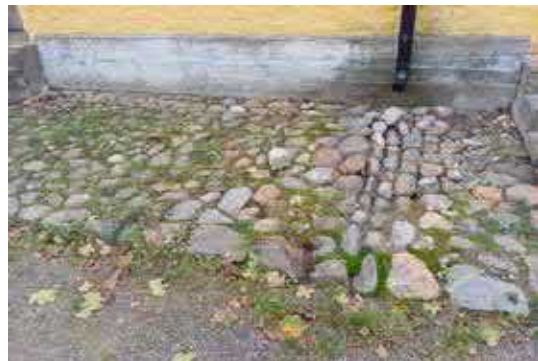
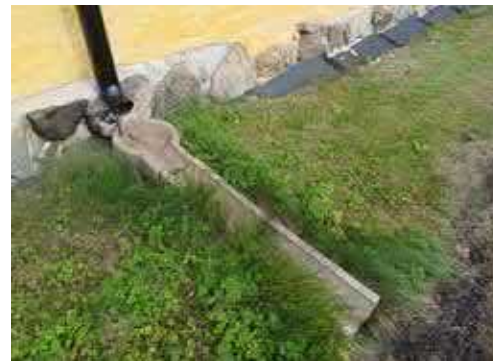
Kuvat 42-43. Vasemmalla esimerkki hyvin toteutetusta mukulakiveyksestä ja kourusta. Oikealla esimerkki, jota ei tule noudattaa.

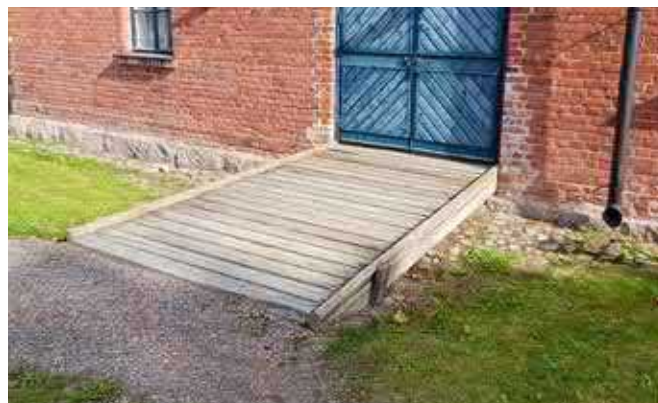
Kuva 44. Vasemmalla esimerkki puurakenteisesta luiskasta, jonka avulla päästää ylittämään esimerkiksi hulevesikouruja ja mahdollistamaan esteetön pääsy rakennukseen. Ratkaisu sopii hyvin kohteeseen.

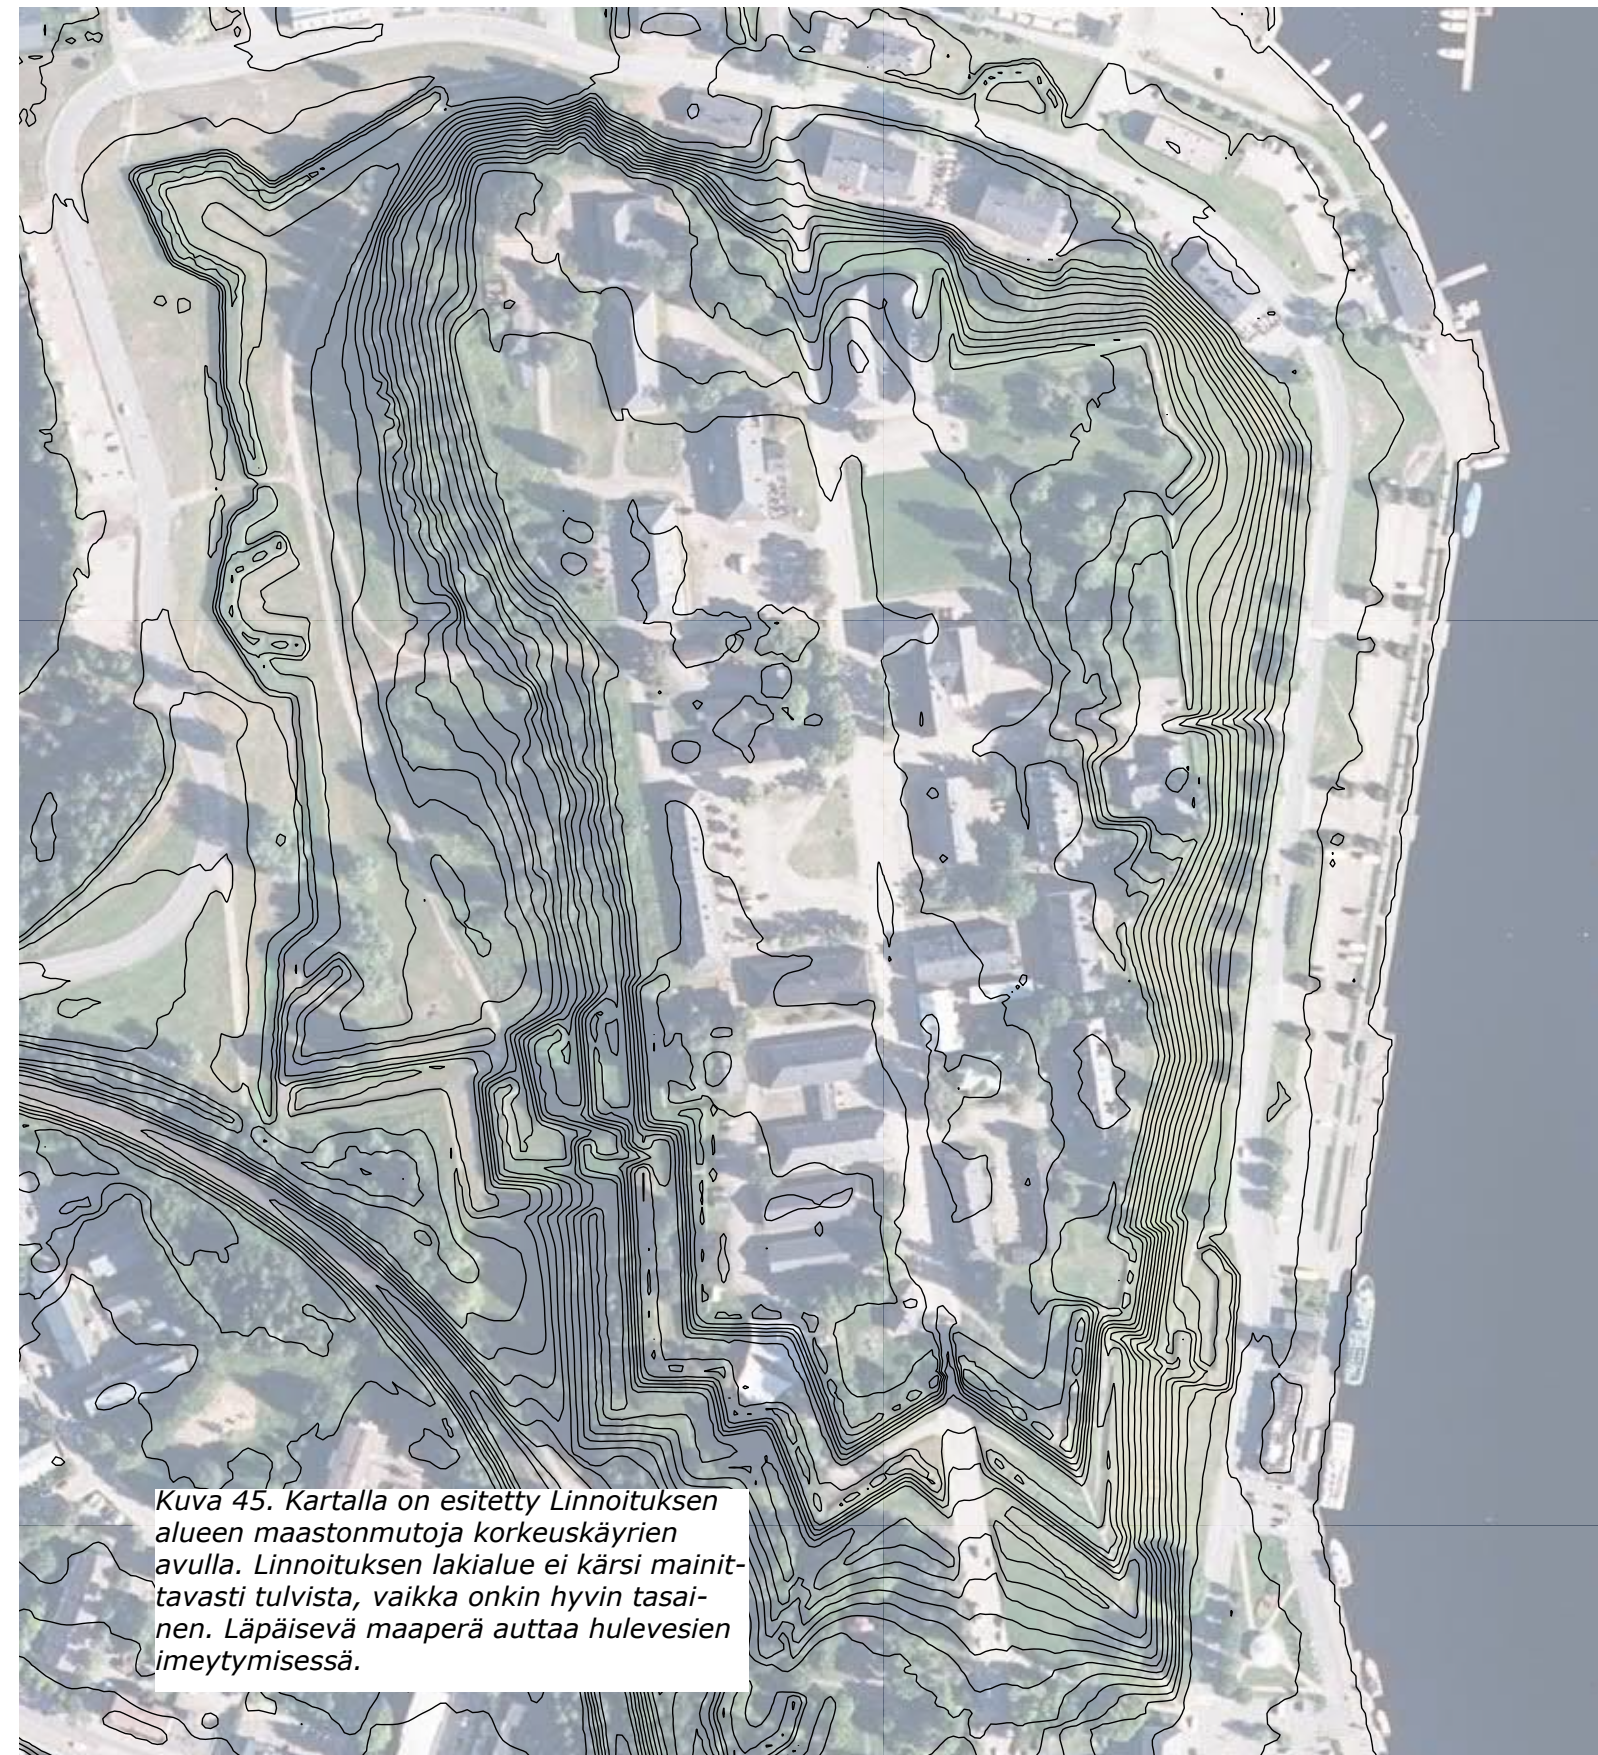
Kuva 45. Kartalla on esitetty Linnoituksen alueen maastonmutoja korkeuskäyrien avulla. Linnoituksen lakialue ei kärsi mainittavasti tulvista, vaikka onkin hyvin tasainen. Läpäisevä maaperä auttaa hulevesien imeytymisessä.

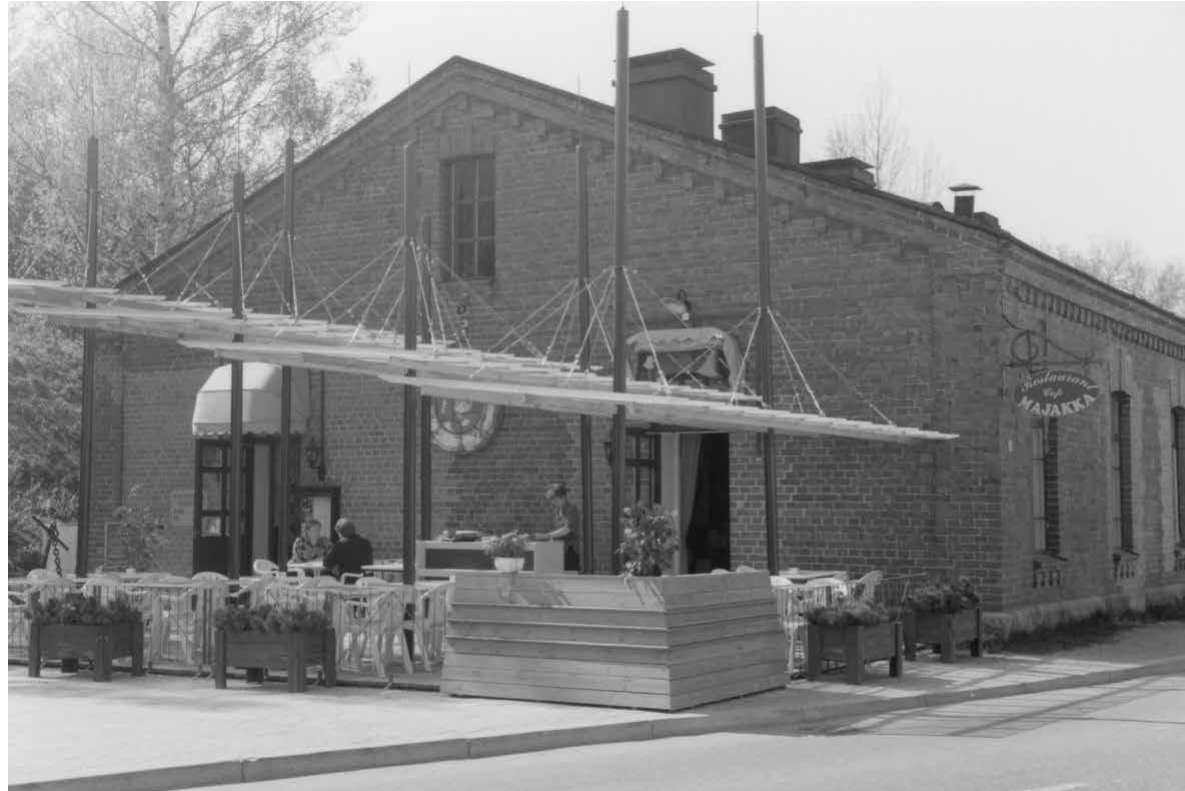
Kuva 56. Satamatien varren Majakka-ravintolan terassi katoksineen.

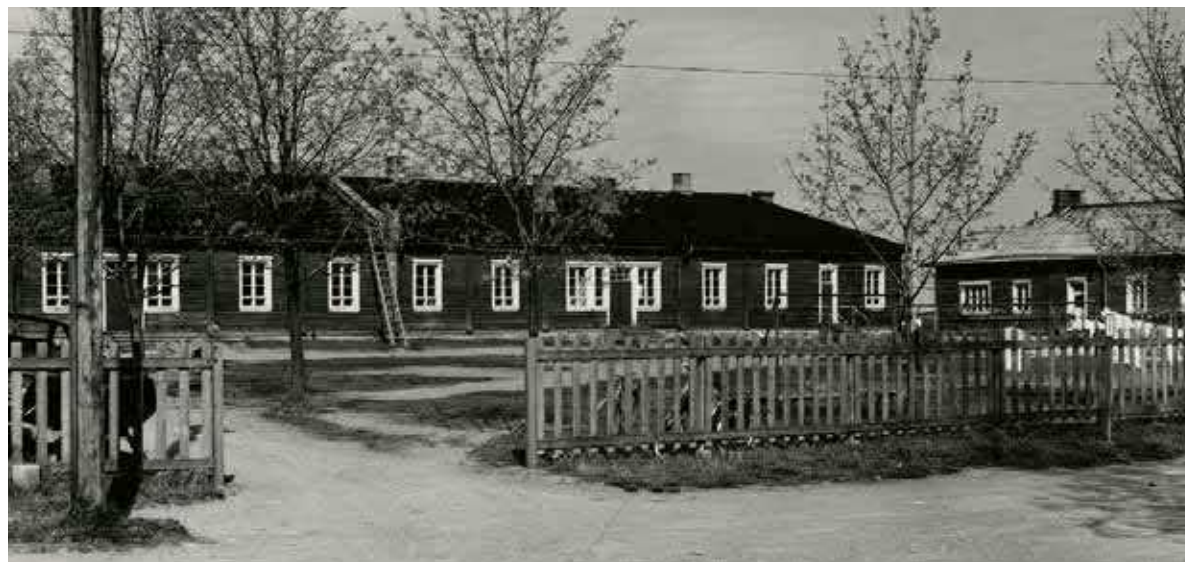
Kuva 57. Katariinantorin puinen säleaita oli vielä 1970-luvulla paikoillaan. Malli muistuttaa pitkälti kuvassa 63 esitettyä aitamalleja.

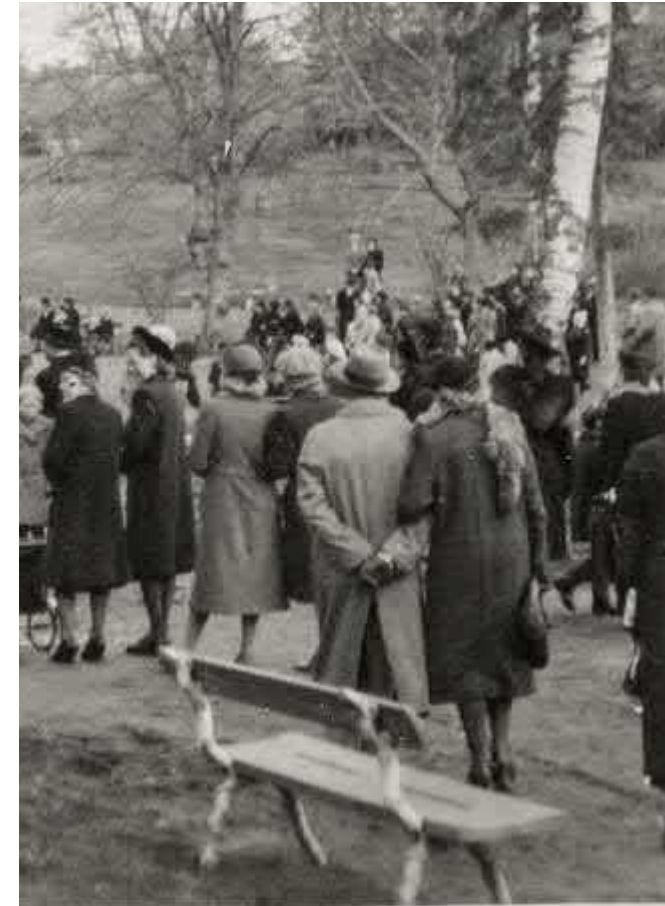
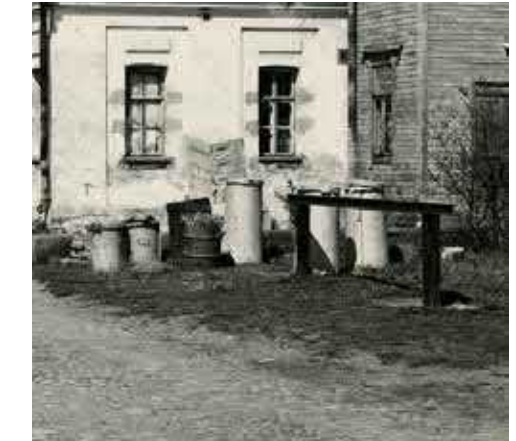
Kuva 58. Roska-astiat, tynnyrit ja muuta säilytystavaraa lienevät olleet tavallinen näky ennen nykyisten jätekeräyspisteiden toteuttamista. Kuva 1900-luvun alusta läheltä Haminan porttia.

Kuvat 59-60. Koivunjalkapenkki Pusupuistossa 1930-1940-luvulla ja Kaupunginlahden rannalla 1950-luvulla.

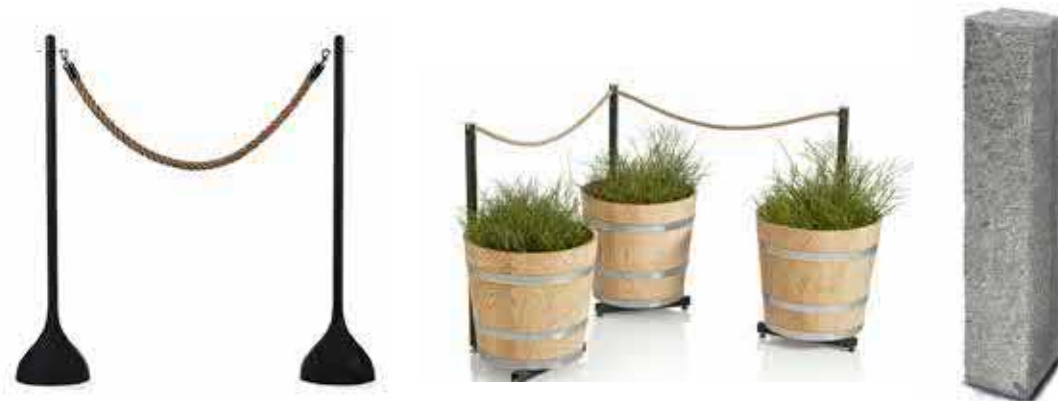
Kuvat 61-63. Kulkua ohjaamaan voidaan aitojen sijasta sijoittaa kevyitä ja liikuteltavia kulkuesteitä, kuten metallisista pylväistä ja köydestä tehtyjä ratkaisuja. Näihin on helppo yhdistää myös istutuksia. Metalliset varusteet on hyvä maalata mustaksi. Luonnonmateriaalit, kuten graniitti, sopivat alueelle yleensä hyvin. Kuvassa esimerkki graniittisesta pollarista.

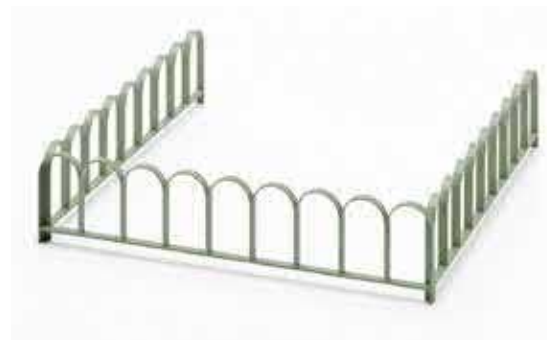
Kuva 65. Linnoituksen jäteaitauksen luonnos, jonka on laatinut Lappeenrannan kaupungin silloisen Teknisen keskuksen talo-osaston Pekka Oksman vuoden 1999 kehittämissuunnitelmaan. Mallin periaatteita voidaan noudattaa jatkossakin. Laidoitus voidaan sopeuttaa viereisiin rakennuksiin sopivaksi.

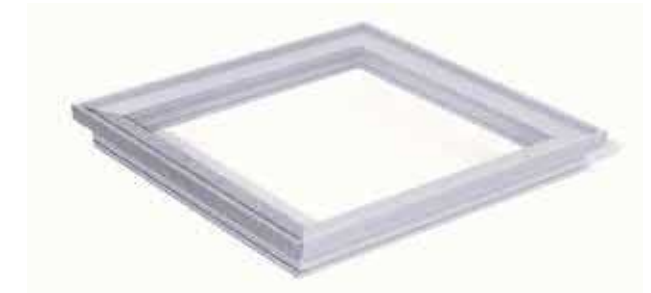
Kuva 78. oikealla Pihojen leikkivarusteiksi sopivat tarvittaessa esimerkiksi puiset yksinkertaiset hiekkalaatikot, jotka voidaan sävyttää sulautumaan ympäristöönsä.

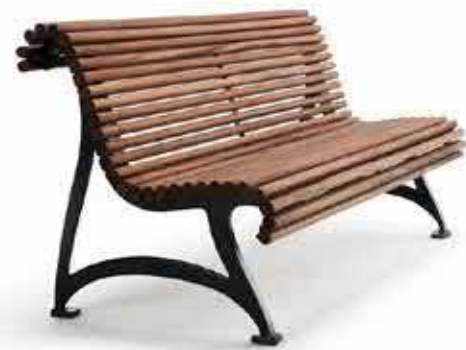
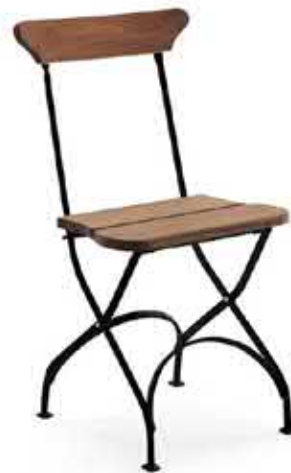
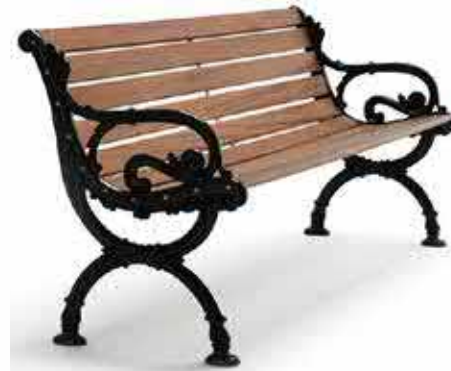
Kuvat 69-73. Koivujalkapenkin lisäksi myös samaan sävyyn maalattu puinen sohvamallinen penkki tai riippukeinu sopii alueen ilmeeseen. Muissa esimerkeissä mustaksi maalattu metalli ja puiset istuinosat.

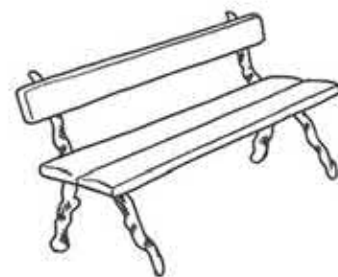
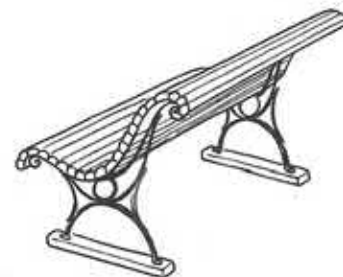
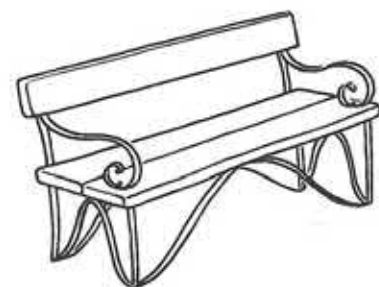
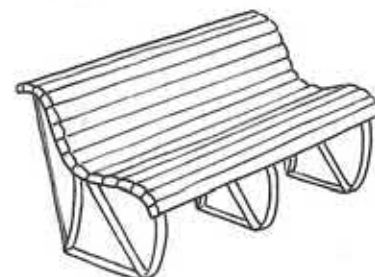
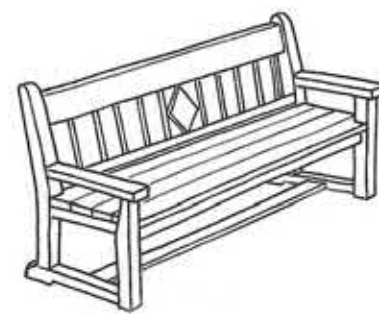
Kuva 74. 1800-1900-lukujen vahteen penkimalleja. Kaikki esitetyt soveltuvat Linnoituksen alueelle. Koristeellisemmat mallit ovat suositeltavia ensisijaisesti puutarhamaisiin pihapiireihin.

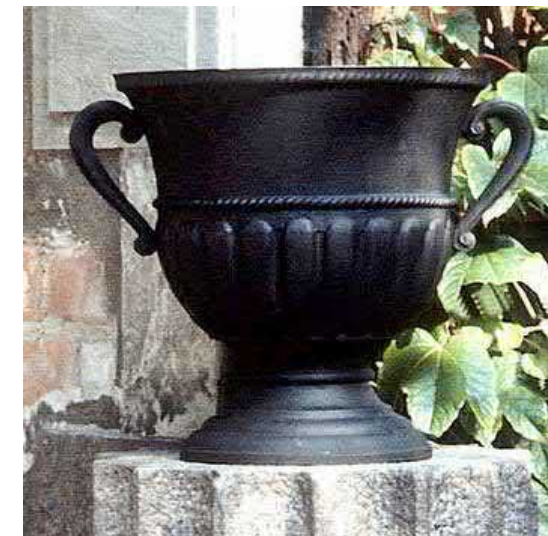
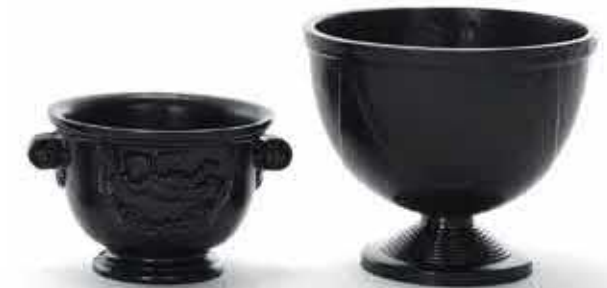
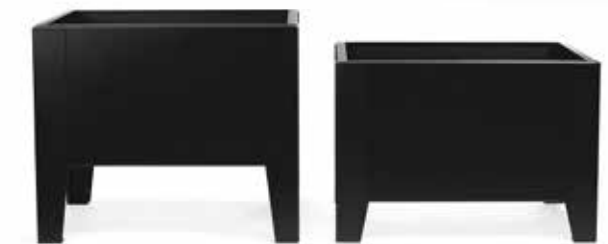
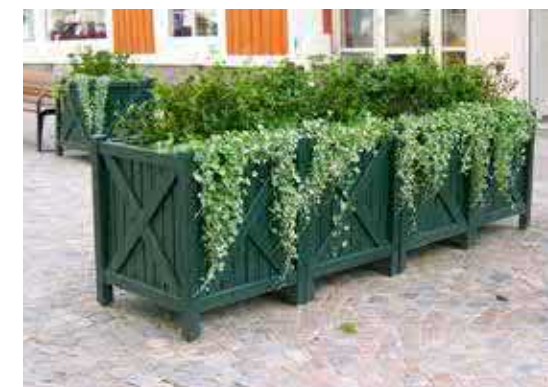
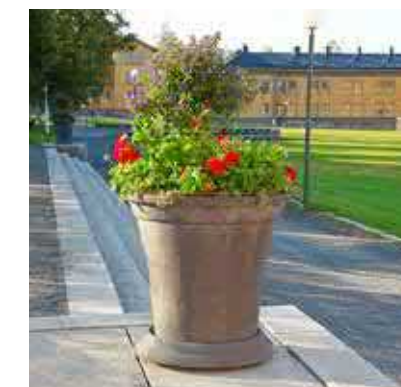
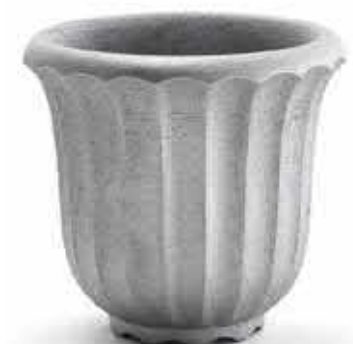
Kuvat 79-84. Istutusastioiksi sopivat erilaiset ruukut, materiaalina maalattu puu, valurauta tai muu mustaksi maalattu metalli. Ruukkuja voidaan käyttää myös rajaamassa tilaan, ajoesteinä tai ohjaamassa kulkua. Muoviset istutusastiat eivät sovi Linnoituksen alueelle.

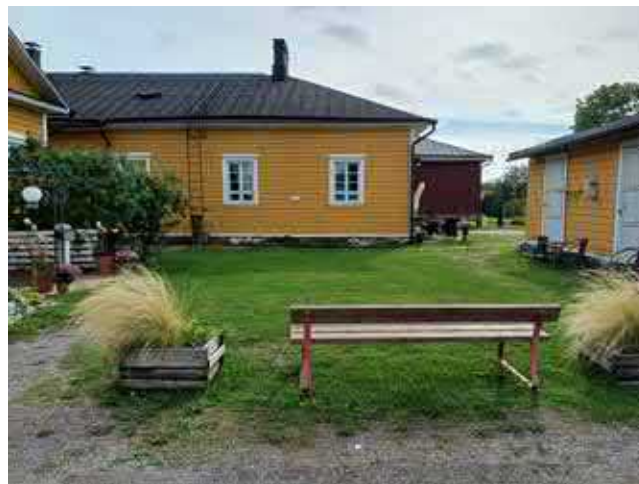
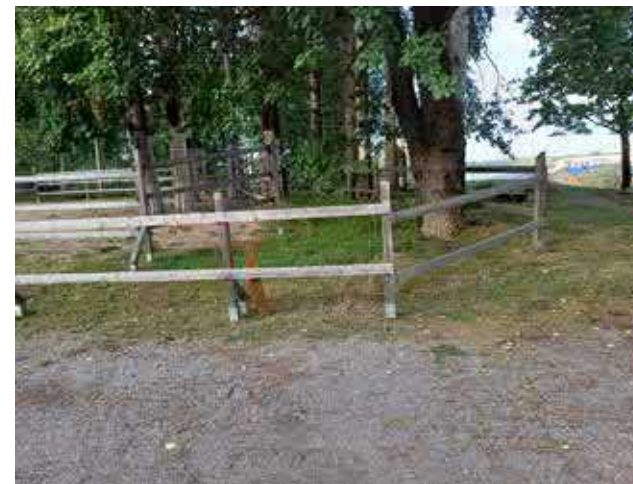
Kuvat 85-86. Ylhäällä helppo tapa rajata kulkua kesäaikaan asutun pihapiirin läpi yksinkertaisesti penkin ja istutusruukkujen avulla. Alhaalla esimerkki varusteista ja kalusteista, joita ei ole yhteensovitettu.
