OSALLISTUMIS- JA  
ARVIOINTISUUNNITELMA  
19.5.2020, päiv.  
17.10.2023, 5.1.2024,  
24.3.2025

## LINNOITUKSEN ASEMAKAAVA JA ASEMAKAAVAN MUUTOS (Linnoitusmäen alue, Vanhapuisto ja Pallonlahden ranta-alueet)

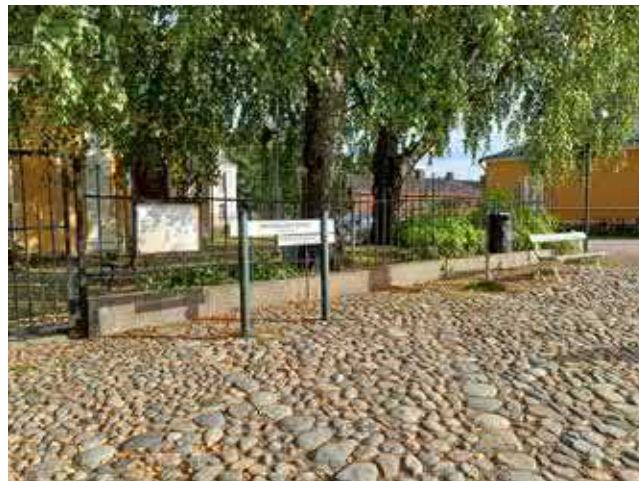
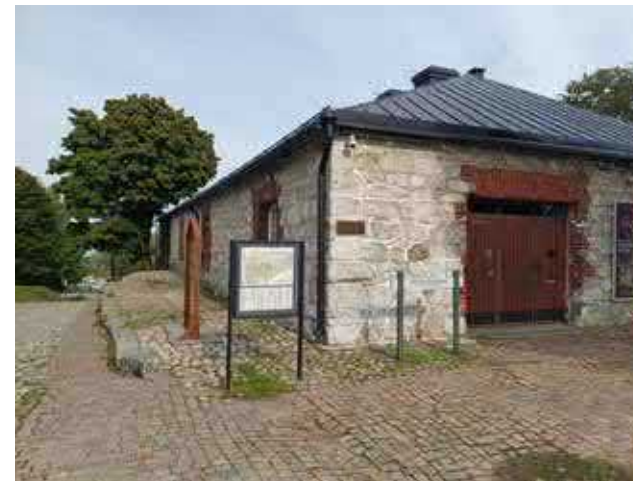
Kuvat 87-88. Ylhäällä hevosaitauksen aita ja laudoitettuja puita. Ratkaisu on epäsiisti. Alhaalla kokoelma opasteita ja kylttejä. Yhtenäinen ulkoasu, materiaalit ja värit tekisivät kokonaisuudesta paremman.

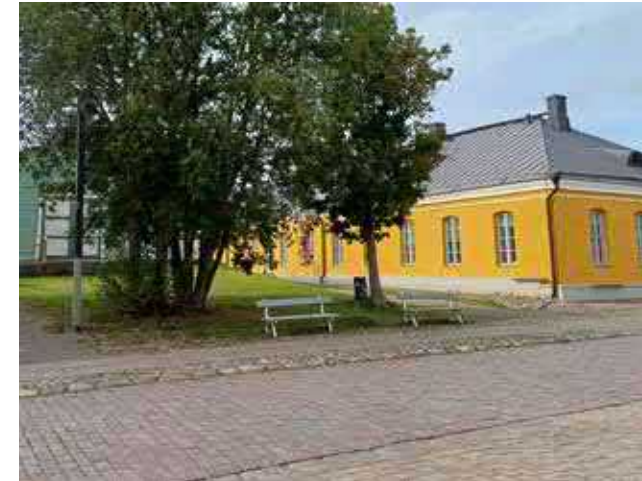
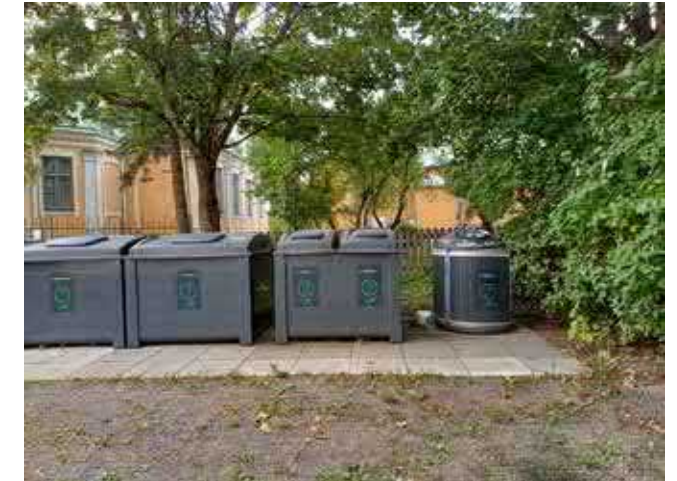
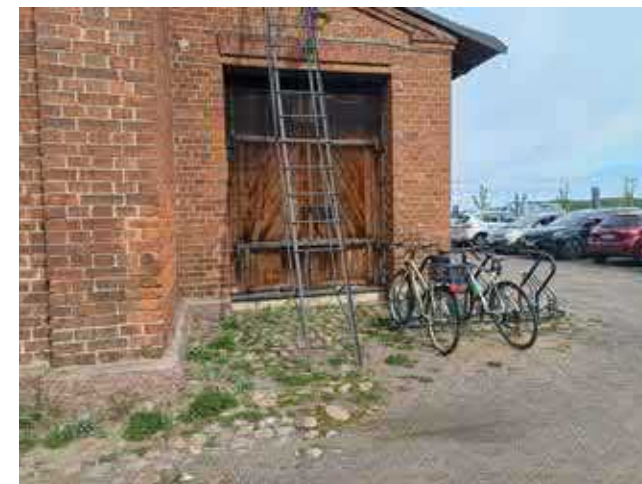
Kuvat 89-91. Ympäristöönsä hyvin sopivia kalusteita värien, materiaalien ja ulkoasun puolesta. Kalusteet ja varusteet eivät nouse erityisesti esille ja sijoittelu on luontevaa.

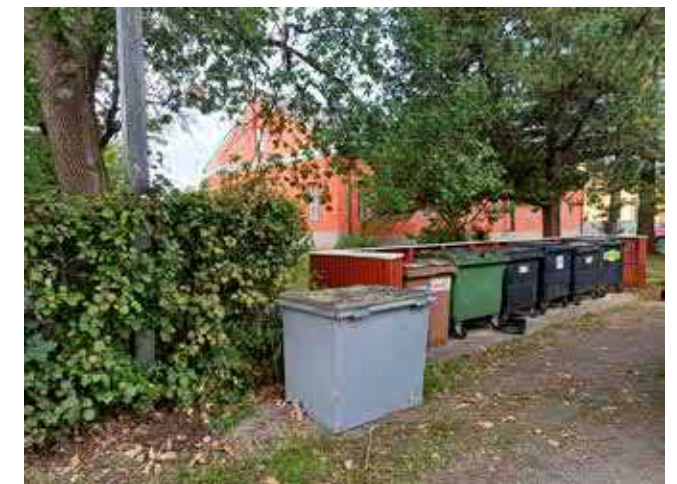
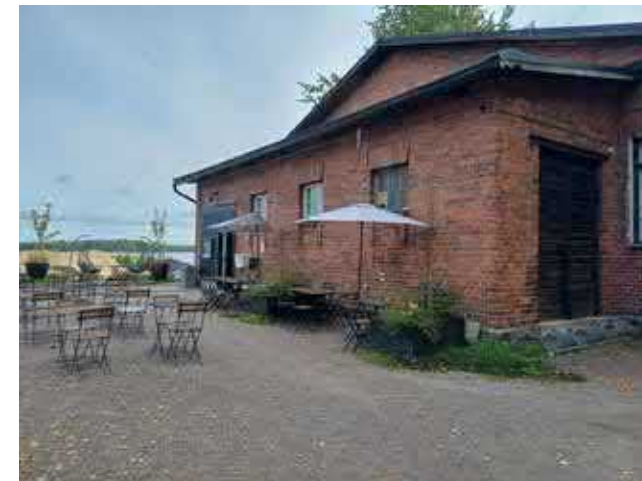
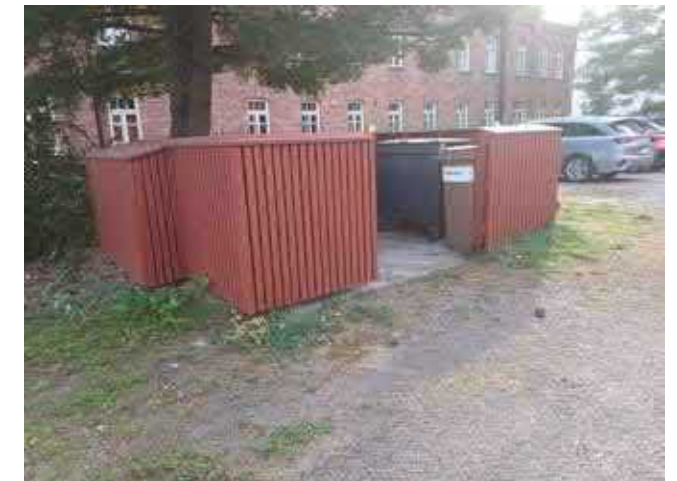
Kuvat 92-94. Ylhäällä ja keskellä esimerkit huonoista tavoista järjestellä jättepisteet. Alina lakialueen parhaita. Puuosat on maalattu kaikilta näkyviltä sivuilta ja rakenne riittävän korkea ja peittävä.
