LAPPEENRANNAN RAKUUNAMÄEN RAKENNUSINVENTOINTI 2017

RAPORTTI 1.12.2017, täydennetty 16.2.2018
Tilaja

Lappeenrannan Rakuunamäen rakennusinventointi

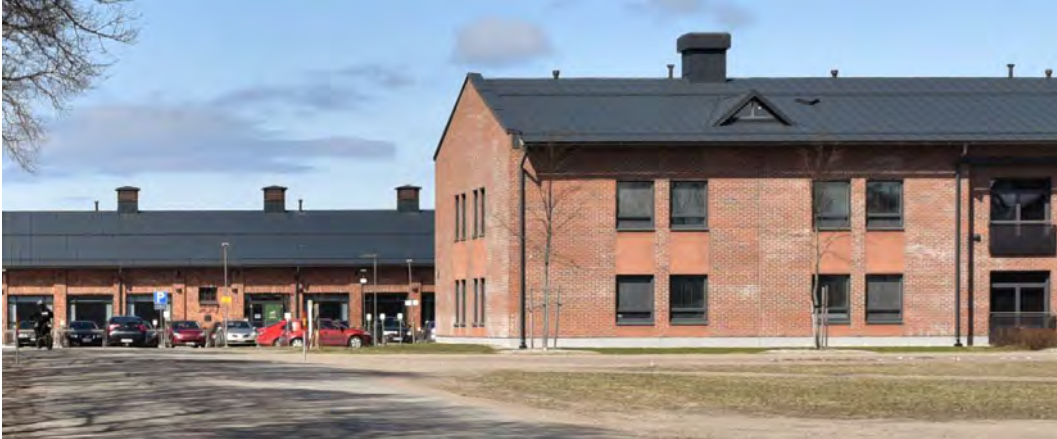
Kuva: Tummasävyistä lasia ja metallia on käytetty vanhoissa ja uusissa rakennuksissa.

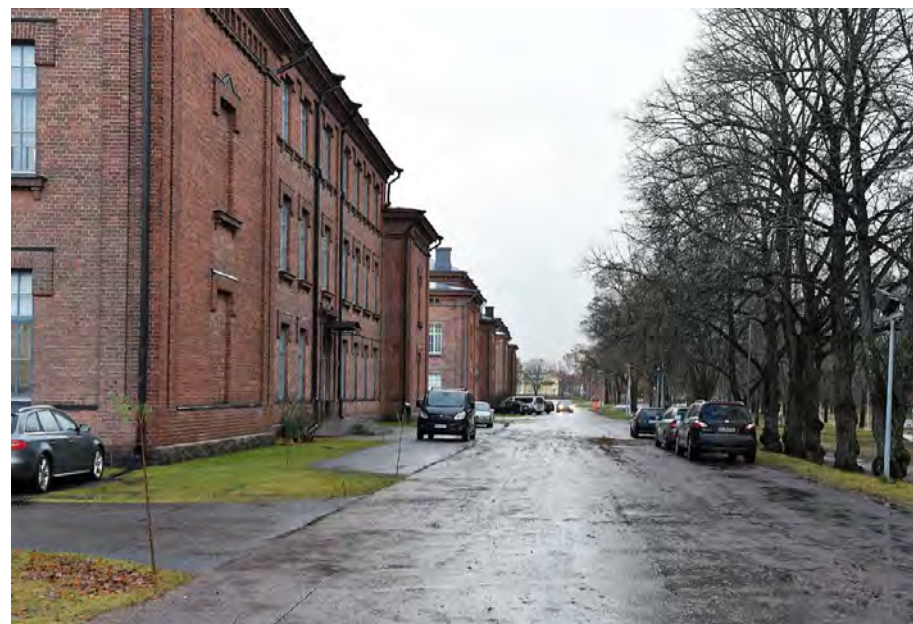
Kuva: Sotilaskasarmien sivusiipien päädyissä on alkuperäiset valeikkunat. Kolme sotilaskasarmia sijaitsevat alueen kaakkoisreunalle muodostetun puistokadun varrella.

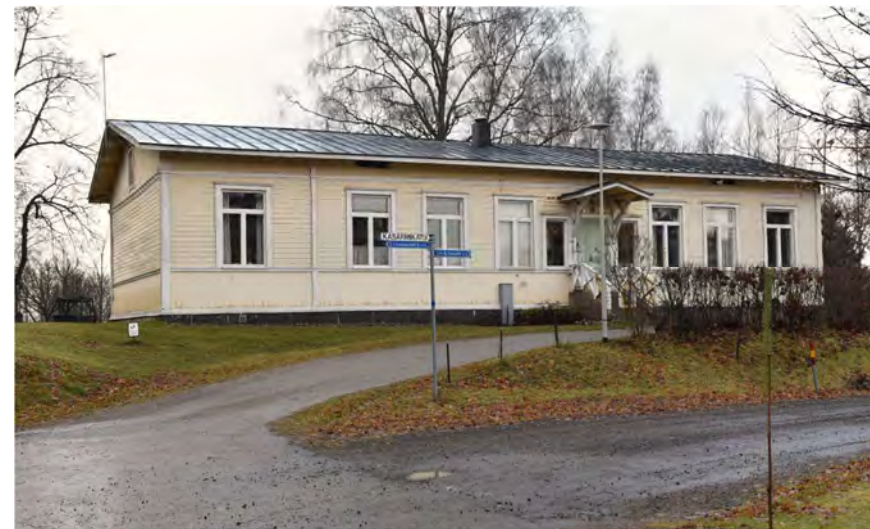
Kuva: Alkujaankin melko vaatimattoman puurakennuksen tyylipiirteet ovat hieman köyhtyneet julkisivuremonteissa.

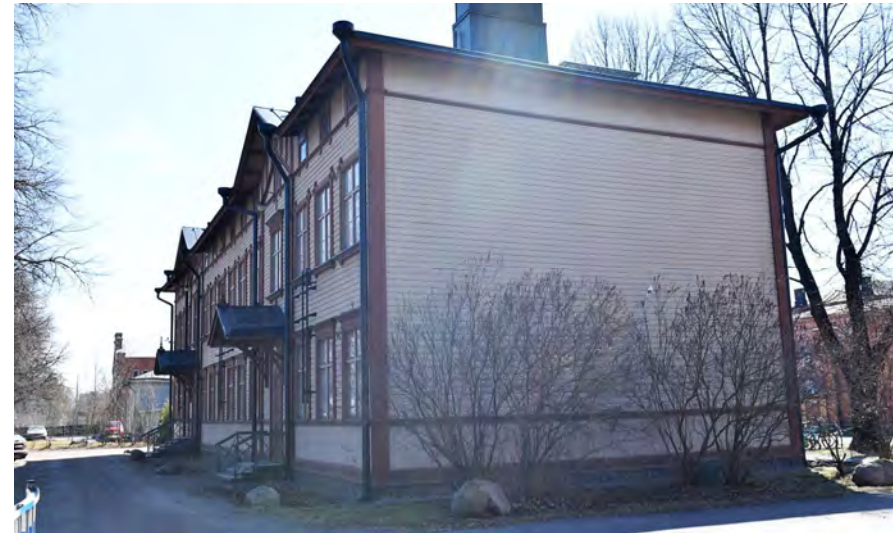
Kuva: Asuinrakennuksen Liisankadun puoleinen julkisivu. Rakennuksen päädystä on purettu mutteri-ulonne. Päätekoristeet ovat säilyneet katosten harjalla. Katto on varustettu räystäskouruin ja syöksytorvin.

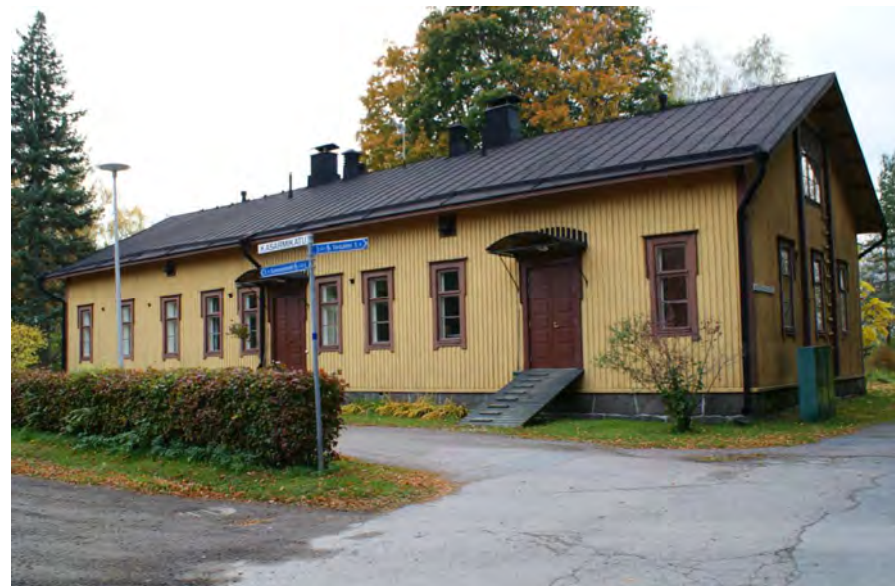
Kuva: Alkuperäisten rakennuspiirustusten mukaan varusvarasto oli alueen muiden ulkorakennusten tavoin vaakalaudoitettu. Rakennuksessa on vanhat ikkunat; yläruutu on saranoitu yläreunastaan. Ulko-ovet on vaihdettu uusiin; samaa ovityyppiä on käytetty muissakin alueen rakennuksissa.

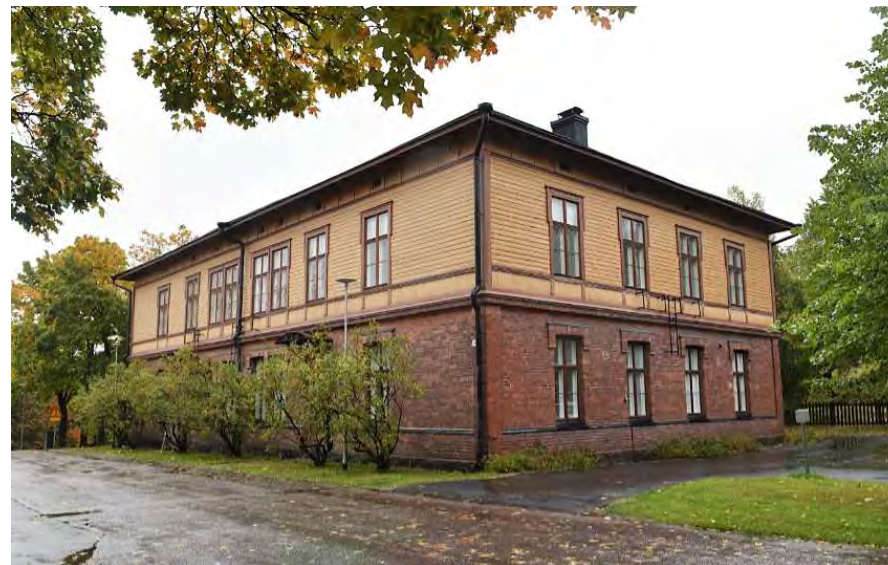
Kuva: Rakennuksen julkisivut ovat symmetriset ja vahva horisontaalisuus syntyy kerroksittain vaihtuvasta pintamateriaalista ja vaakalistoista.

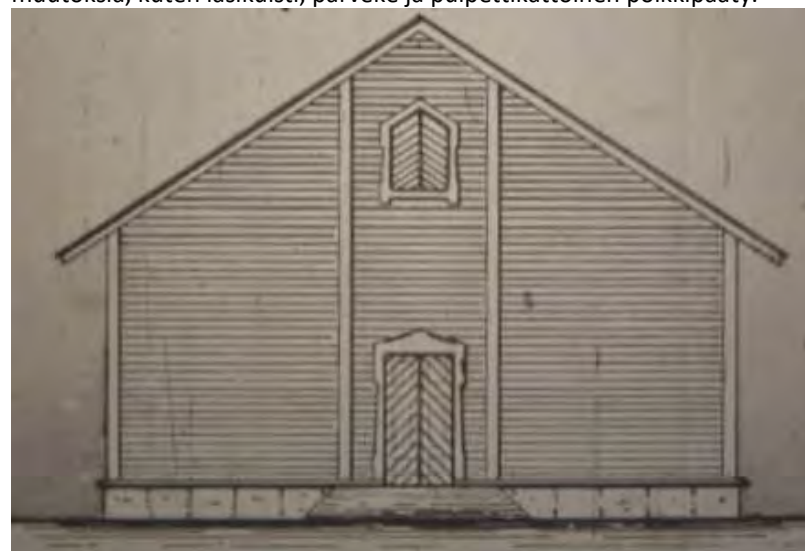
Kuva: Kauramakasiini.
/ Hafre-magasin för 200 000 kilo = 4300 hl. Julkisivupiirustus, KA.

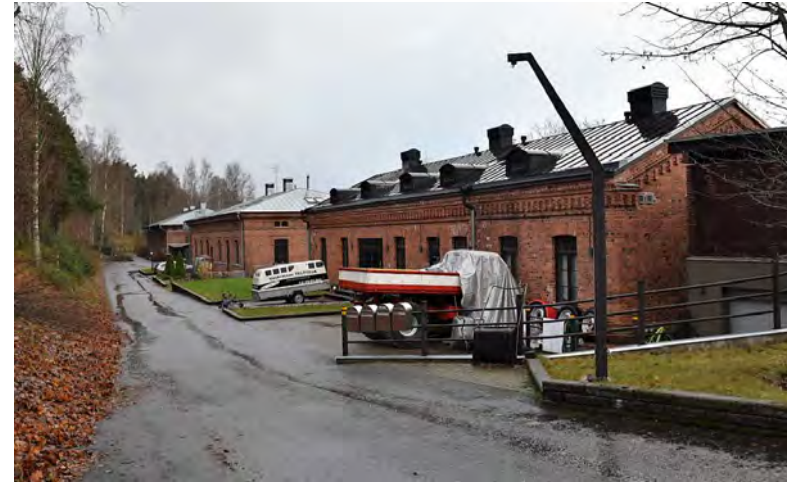
Kuva: Etualalla on entinen venäläiskauden leipomo, seuraavina Rakuunarykmentin leipomo ja sauna. Rakennuksessa nro 56 on leveä harjakaton räystäslinjaa korostava korokemuuraus ja nurkkaliseenit. Ikkuna-aukon yläreuna on kaareva.

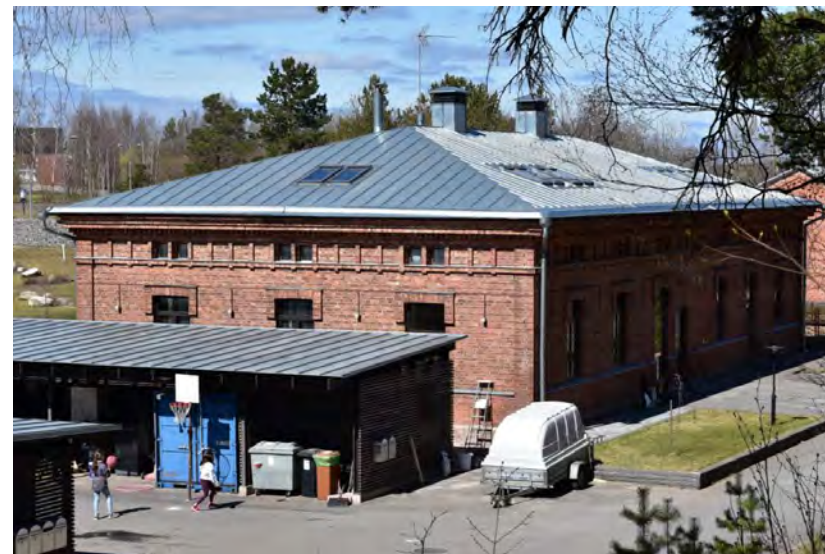
Kuva: Rakennuksen sisäänkäynti on ylärinteen puoleisella sivulla. Päättyyn on rakennettu pihakatos.

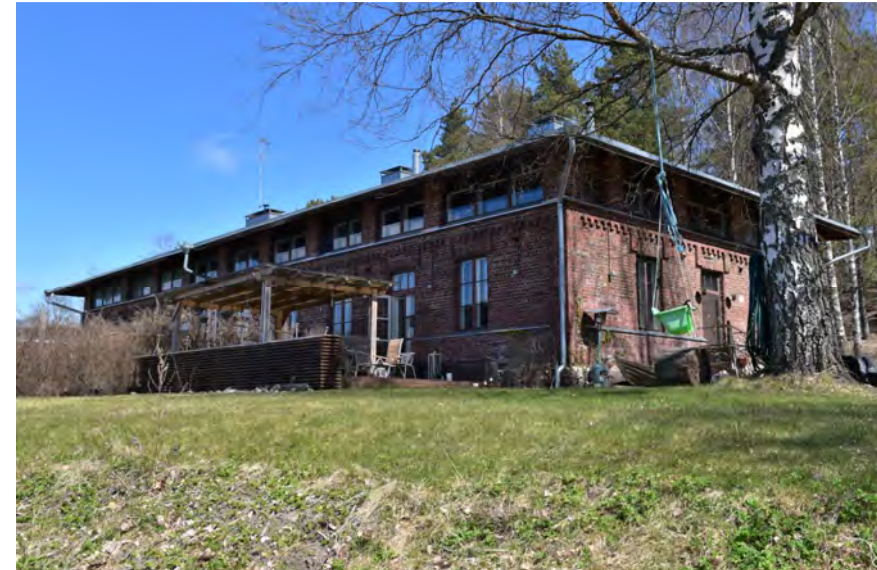
Kuva: Asuntokäytössä olevaan entiseen saunarakennukseen on lisätty ikkunoita sekä räystään alapuolelle että puhkaisemalla ikkunoiksi entiset saunan valeikkunat.

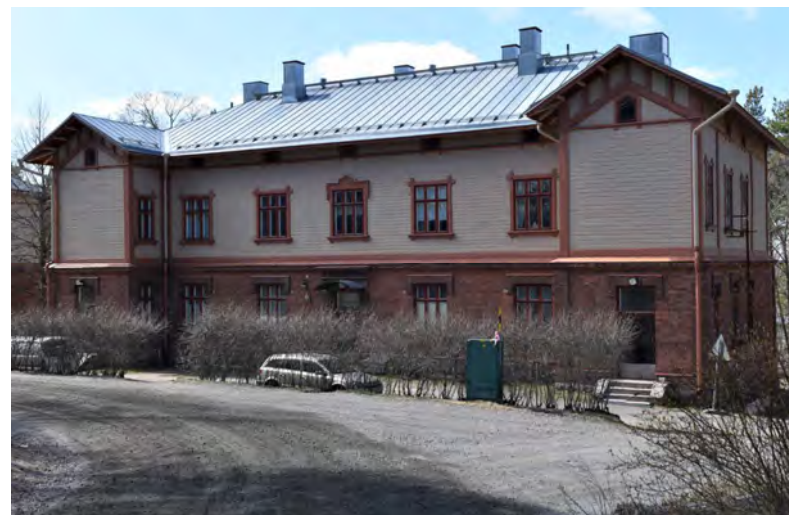
Kuva: Kaksikerroksen talon ulkoasua luonnehtii vaakalinjaisuus, joka syntyy kerroksittain vaihtuvasta julkisivumateriaalista – lohkokivi, tiili ja lauta – ja vyöhykkeisyyttä korostavista leveistä kerroslistoista. Yläkerroksen koristeaiheet ikkunakehyksissä ja päätykolmioissa ovat samanlaisia kuin alueen kahdessa aliupseeritalossa.

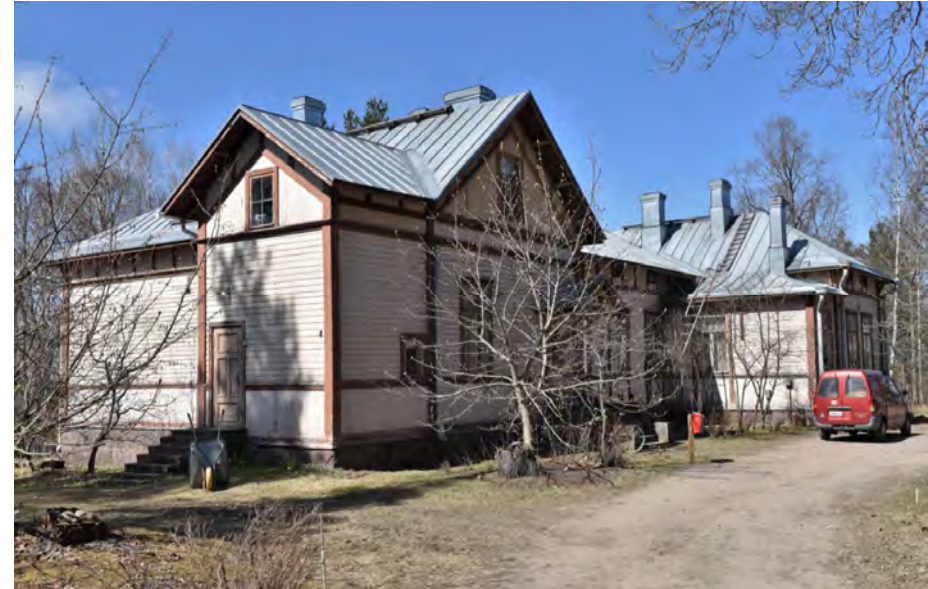
Kuva: Julkisivujen väritystapa, jossa seinäpinnan listat, koristeet ja ikkunoiden karmit maalataan seinän pääväriä tummemmalla värillä, sävy sävyyn, oli tyyppillinen 1800-luvun lopun uusrenessanssityylisille puurakennuksille.

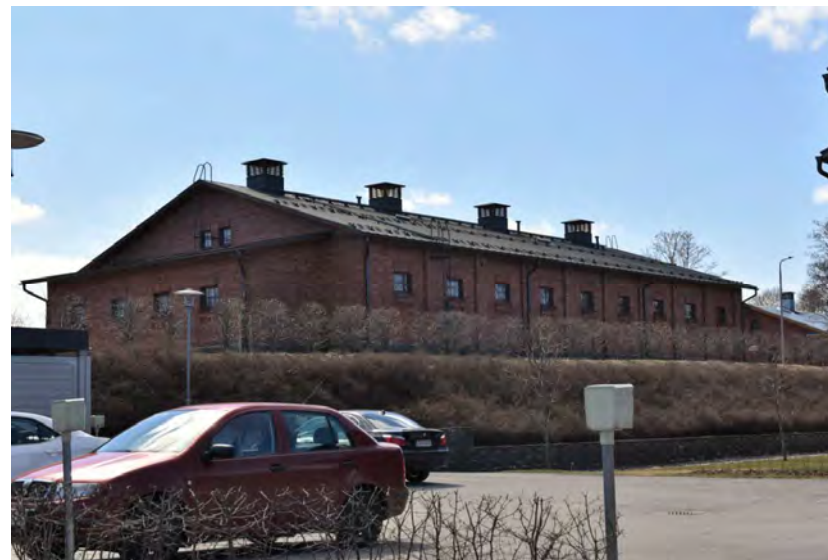
Kuva: Rakennuksen pohjoisseinällä on säilynyt alkuperäinen aukotus.

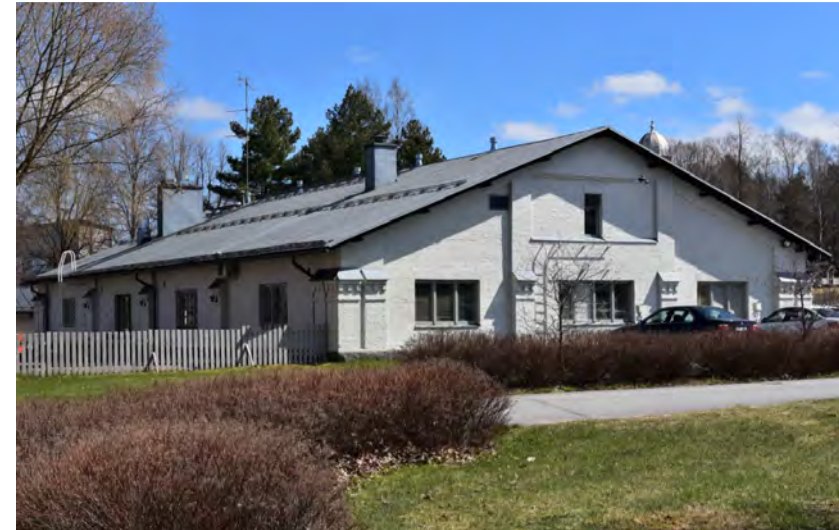
Kuva: Syvärunkoinen varastorakennus on uuden käyttötarkoituksen myötä saanut vaalean väriytyksen ja isot ikkunat.

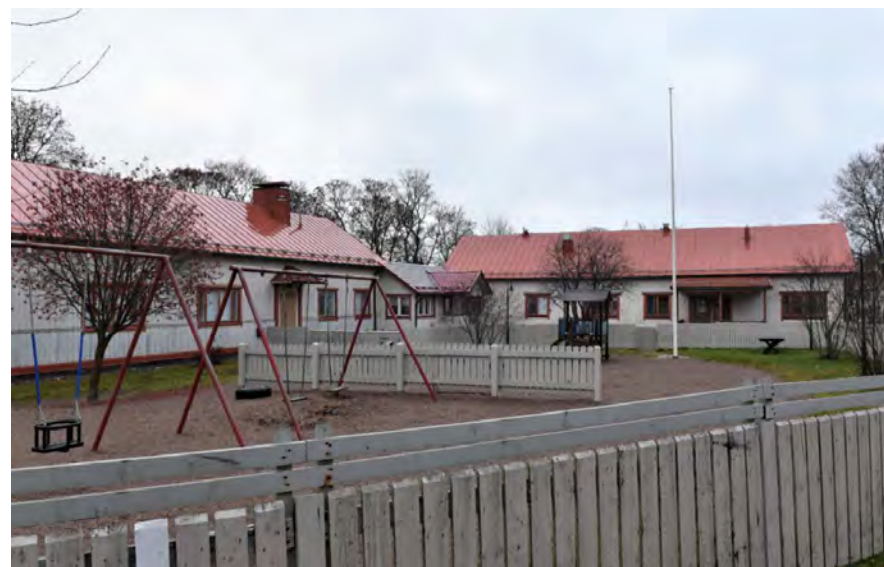
Kuva: Kuvassa on päiväkotirakennukset vuonna 2017. Aita on uusittu 2010-luvulla.

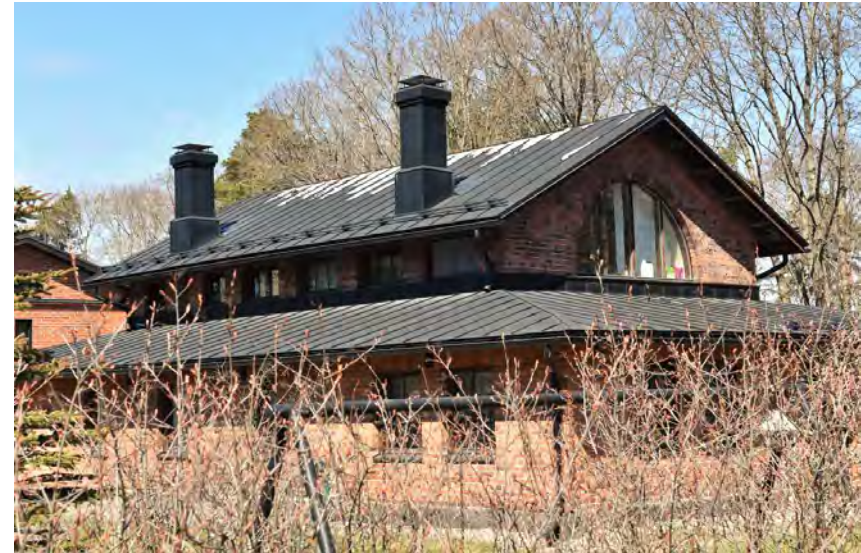
Kuva: Korjauspajan omintakeinen kokonaishahmo on säilynyt, yksityiskohdissa näkyy korjausten tuomaa kerroksellisuutta.
