LAPPEENRANNAN RAKUUNAMÄEN RAKENNUSINVENTOINTI 2017

RAPORTTI 17.11.2017, muutos 1.12.2017
Tilaja

Lappeenrannan Rakuunamäen rakennusinventointi

HANKKEEN PERUSTIEDOT

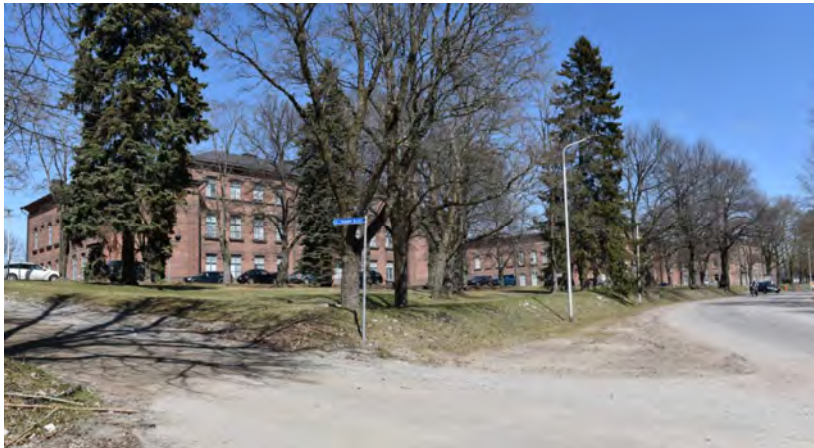
Kuva: 1890-luvulla rakennetut sotilaskasarmit muodostavat eheän kokonaisuuden kasarmialueen eteläreunalle, alaportilta nousevan sisääntuloväylän varteen.

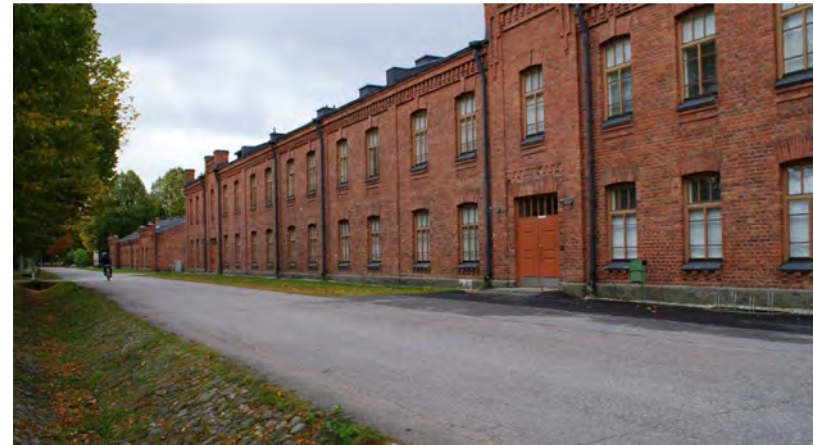
Kuva: 1910-luvun tiilirakennusten julkisivu avautuu keskusaukion suuntaan.

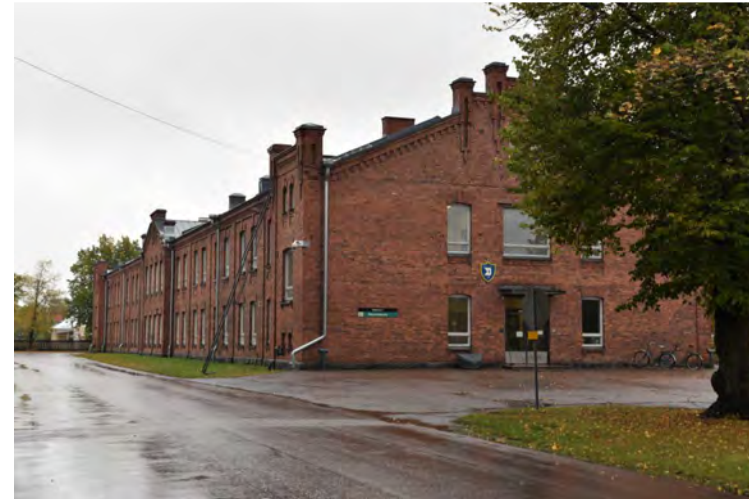
Kuva: Seinien reliefikoristelu on matalaa. Katon räystäslinjan yläpuolelle kohoavat sakaramuurit pohjaavat goottilaiseen traditioon. Sivurisaliitit osoittavat porrashuoneiden sijainnin, keskiosan risaliitti pienemmän huonejaon.

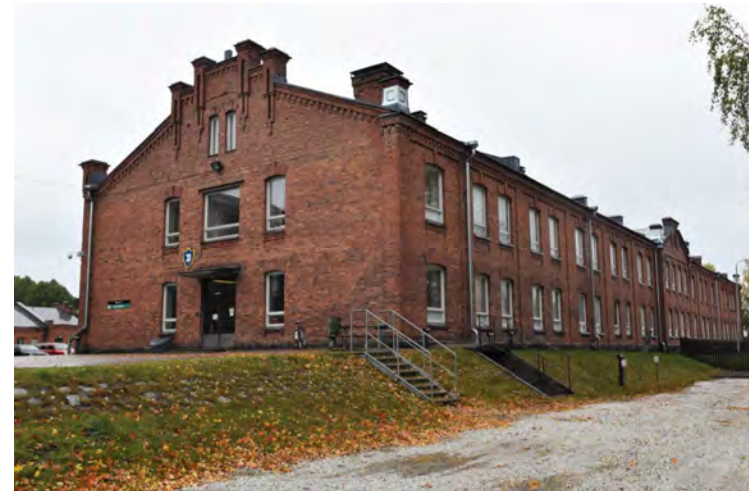
Kuva: Tiheä ikkuna-aukotos luonnehtii pitkiä sivuja. Ikkunat ovat samankokoisia molemmissa kerroksissa.

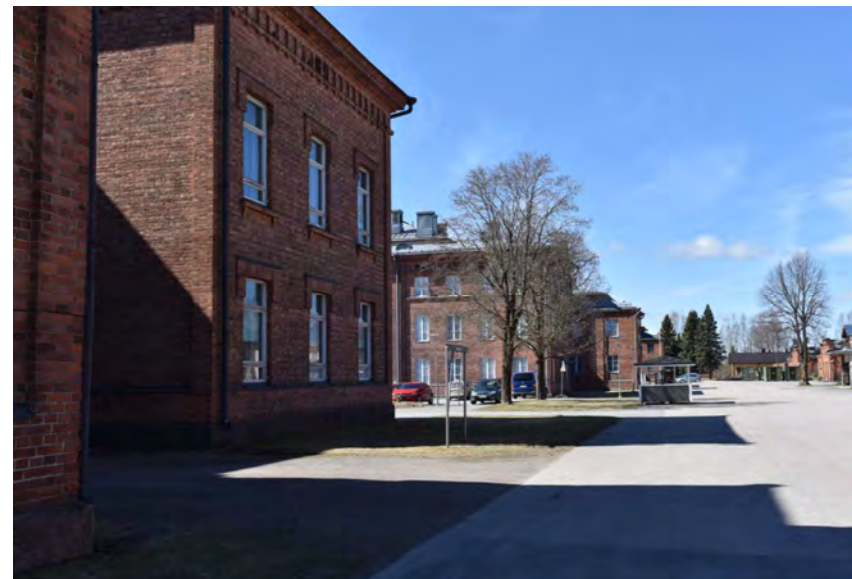
Kuva: Kolme sotilaskasarmia sijaitsevat vierekkäin suorassa linjassa alueen eteläreunalla. Kasarmi nro 2 on kuvassa etualalla. Kasarmirakennuksia vastapäätä on vanha ruokala (sotilaskoti) ja venäläiskauden tiilirakennuksia.

Lisätutkimuksen tarve Esitetään tehtäväksi **rakennushistoriaselvitys**, joka sisältää rakennuksen alkuperäisen pohjaratkaisun ja tilaohjelman kuvauksen, tilojen erityispiirteiden luonnehdinnan sekä yhteenvedon keskeisistä julkisivuihin ja sisätiloihin tehdystä muutoskorjauksista (ajankohta ja vaikutus). Täydentäminen on ajankohtaista kasarmin nro 3 toiminnan päätyttyä, jolloin kaikkia kolmea sotilaskasarmirakennusta koskeva PHRAKLn arkistomateriaali vapautuu rajoitteista. Yhdestä tehty rakennushistoriaselvitys taustoittaa lähtökohtia ja rakennusten arvoja myös kahden muun samanlaisen sotilaskasarmin osalta.

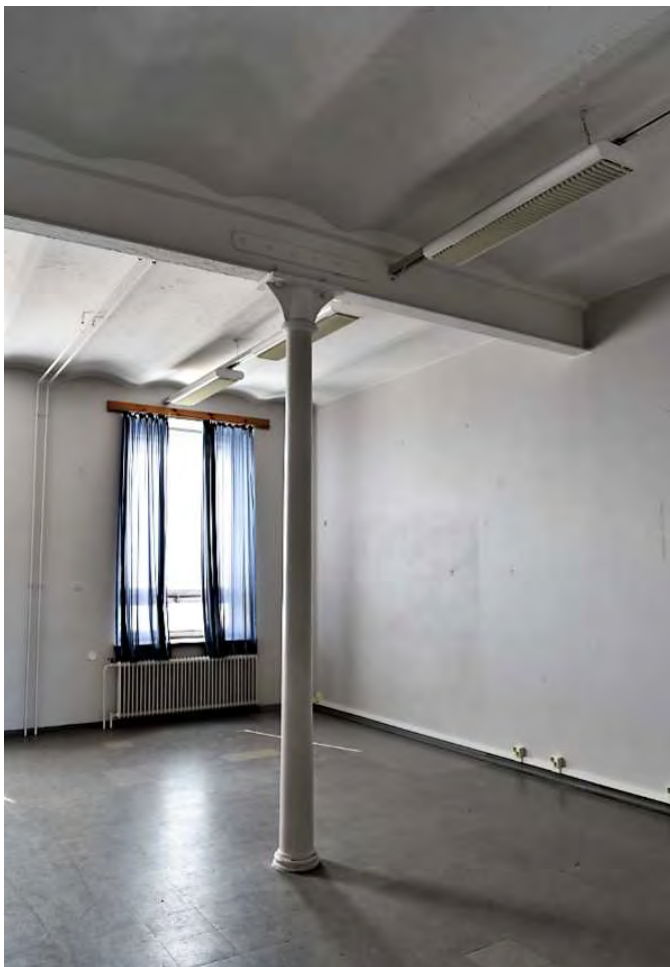
Kuvat sisätiloista: Rapatut kiviseinät ja katot on maalattu valkoisiksi tai vaaleiksi, porrashuoneista yksi seinä on voimakkaan värinen. Porrashuoneiden ja käytävien lattiat ovat mosaiikkibetonia, samoin portaat ja ikkunapenkit. Huoneissa on sinisävyisiä vinyylilaattoja. Lattialistat on tehty ruskeista klinkkereistä tai puusta. Sisä-ovet ovat lakattuja viilupintaisia laakaovia, vesilämpöpatterit ovat pylväsradiaattoreita.

Kuva: Entinen majoitustupa, jossa näkyvissä katon kappaholvit. Rautapylväs ja vaakapalkki.

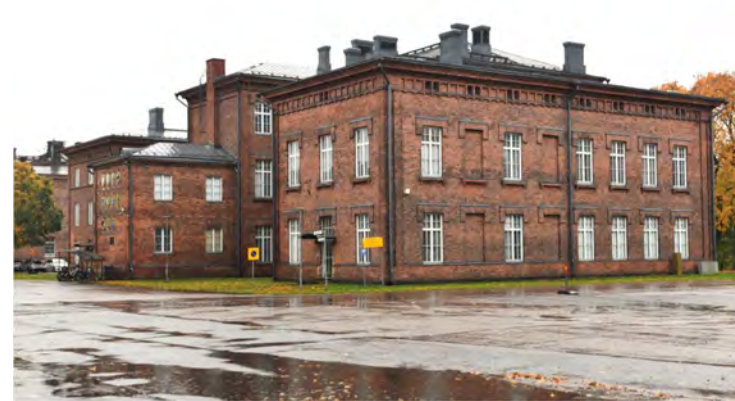
Kuvaus Entisen sotilaskasarmien (URR, HRR) pohjoissivun keskisakaran päähän eli porrashuoneen viereen rakennettiin jo 1910-luvun puolella pieni tiilinen lisäosa, johon tuli latriinit (käymälät). Kasarmien peruskorjaus oli 1950-luvun loppupuolella. Maasotakoulun hallintorakennukseksi rakennus saneerattiin 2002–03 (arkkitehti Osmo Syrjänen). Vuonna 2005 rakennettiin kolme metallirunkoista sadekatosta sisäänkäyntien suojaksi siipien pohjoispäätyihin ja keskisakaran itäisivun sisäänurkkaan. Nykyiset ikkunat ovat alkuperäisten kaltaiset. Sisällä isot majoitustuvat on jaettu väliseinän pienemmiksi huoneiksi ja itäsiipeen on tehty keskikäytävä. Kummankin sivusakaran pohjoispäähän tehtiin kierreportaikko ja uusi sisäänkäynti.

Erityistä Kohde on yksi kolmesta samanlaisesta suomalaiskauden kasarmi-rakennuksesta 1890-luvun alusta. Volyymiltaan U-muotoiset, keskisakaralla varustetut, sotilaskasarmit ovat ehein säilynyt osakokonaisuus alkuperäisestä kompositiosta.

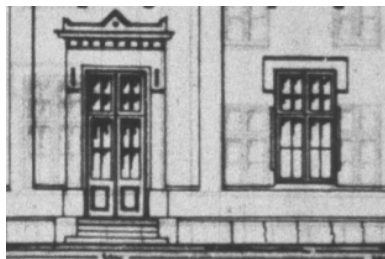
Kuva: Ikkunoissa on suoraviivainen U-volyyminen otsikko, ristikarmi ja neljään ruutuun jaetut puitteet. Siivissä on myös valeikkunoita. /Sotilaskasarmien julkisivupiirustus. KA

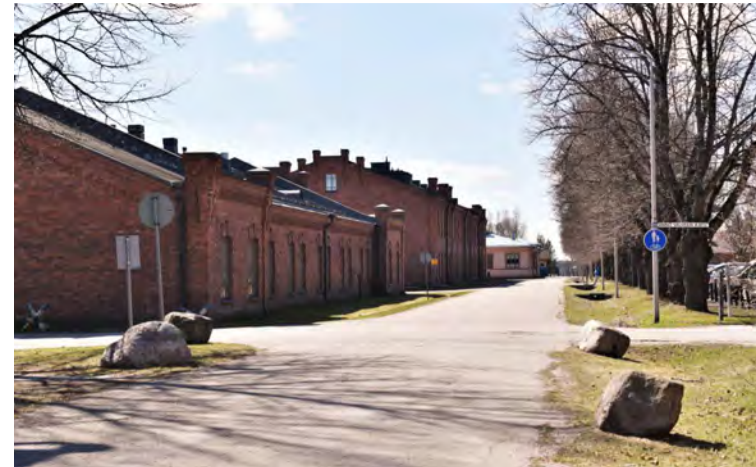
Kuva: Puolustushallinnon rakennuslaitoksen käytössä oleva entinen varistorakennus sijaitsee vanhan pääportin luona ja on yksi Mannerheiminkatua reunustavista venäläiskauden tiilirakennuksista. Rakennuksessa on toiminut HRR:n ruokala ja varuskunnan parturi.

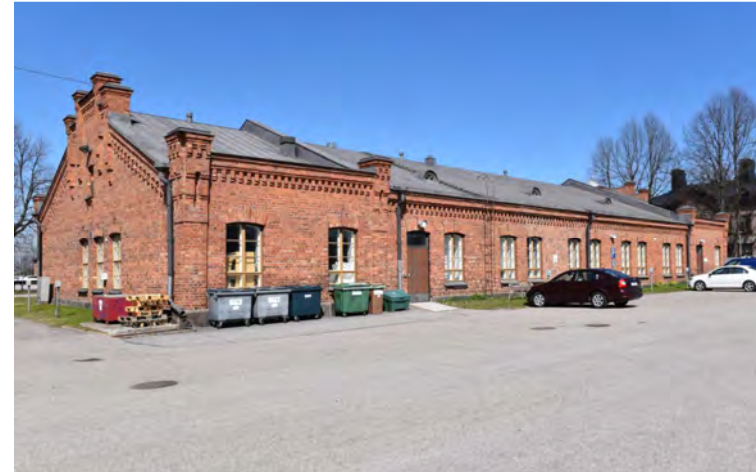
Kuva: Rakennuksen päädyissä on goottilaishenkiset sakaramuurit ja räystään alla kulkee hammaslista. Rakennuksen sisäänkäynnit on muutettu kadun puoleiselta sivulta pysäköintialueena olevan päävartiokentän puoleiselle sivulle, entisiin ikkunaukkoihin.

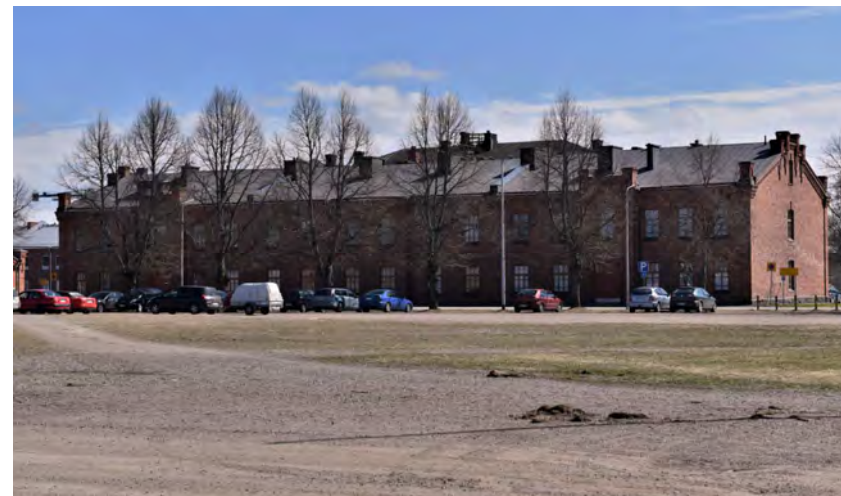
Kuva: Asuntolana toimiva sotilaskasarmi (välillä aliupseerikoulu AUK) on yksi Mannerheiminkatua reunustavista venäläiskauden tiilirakennuksista. Mörssäri-tykistörykmentille rakennetun kasarmien pohjoisfasadi aukeaa keskusaukiolle.

Lisätutkimuksen tarve Inventointia on syytä täydentää rakennuksen korjaushistorian osalta (ajankohta ja vaikutus) sekä erityispiirteiden kuvauksella. Täydentäminen on ajankohtaista nykyisen käytön päätyttyä, jolloin rakennusta koskeva PHRAKLn arkistomateriaali vapautuu rajoitteista ja rakennuksen sisätilat voidaan dokumentoida.

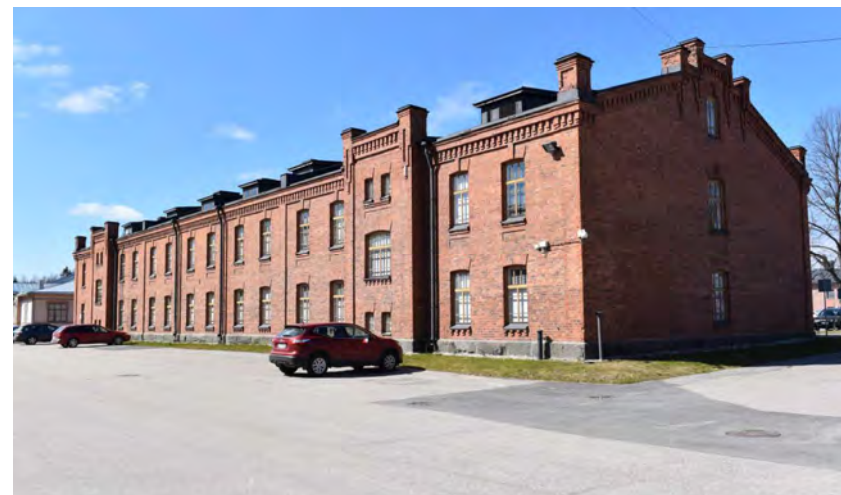
Kuva: Pitkillä sivuilla on kaksi seinälinjasta ulkonevaa risaliittia, jotka osoittavat portaikkojen paikan. Syvärunkoisen rakennuksen päädyissä on goottilaishenkiset sakaramuurit ja räystään alla kulkee hammasfriisi. Ikkunat ovat samankokoisia molemmissa kerroksissa, mutta koristelultaan erilaisia.

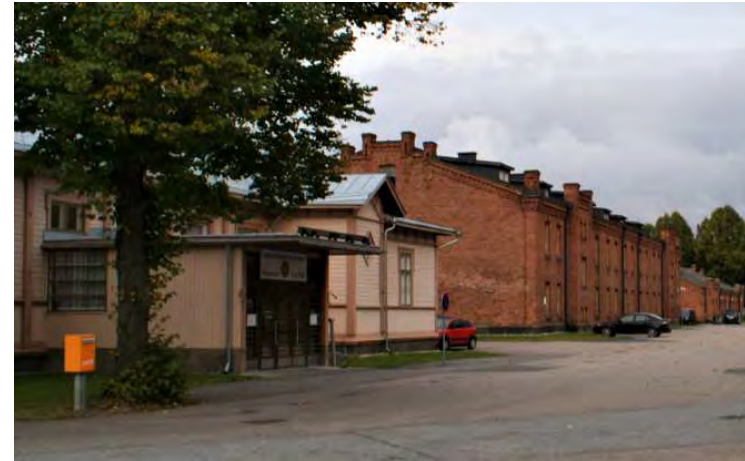
Kuva: Puurakennus ja sitä vastapäätä olevat kolme sotilaskasarmia kuuluvat samaan suomalaiskaudella toteutettuun kompositioon. Puurakennus näkyy myös keskusaukion suuntaan. Rakennuksen nykyinen pääsisäänkäynti poikkeaa rakennuksen vanhasta tyylistä.

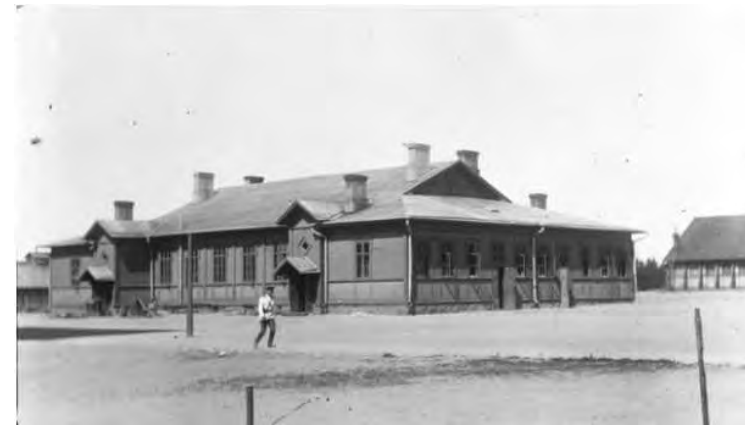
Kuva: Rakennuksen eteläfasadi ja itäpääty vanhassa, rakennuspiirustusten mukaisessa asussaan. / Kuva julkaisusta Immonen, 1992, 206.

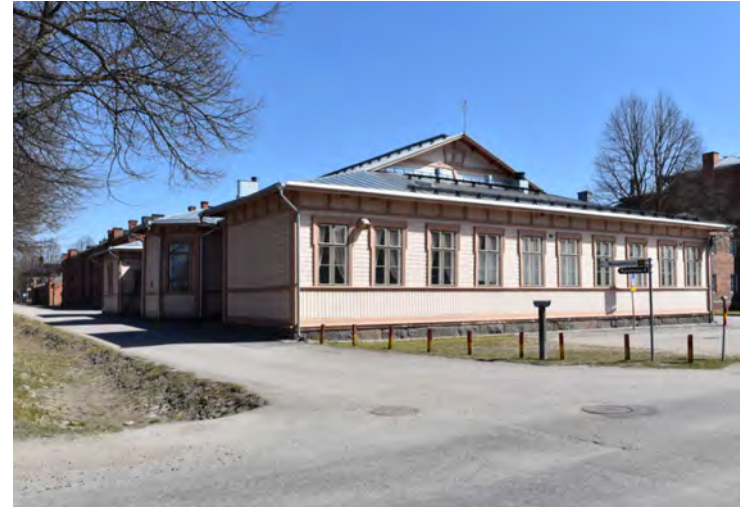
Kuva: Rakennuksen länsisiivestä on poistettu kaksi sisäänkäyntiä ja ikkunat yhtenäistetty kooltaan, mutta muulta osin tyyli on entisenlainen. Rakennuksen erikoisuutena on lohkokivijalan yläosassa näkyvä punatiilikkerros.

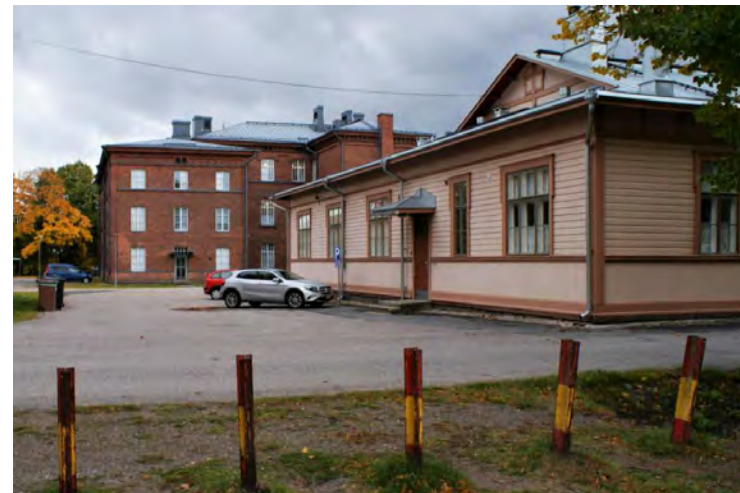
Kuva: Rakennuksen itäpäädyssä ikkunoiden määrä on aikaisempaa pienempi ja ikkunat alkuperäisiä suuremmat. Kahdesta sisäänkäynnistä on jäljellä toinen.

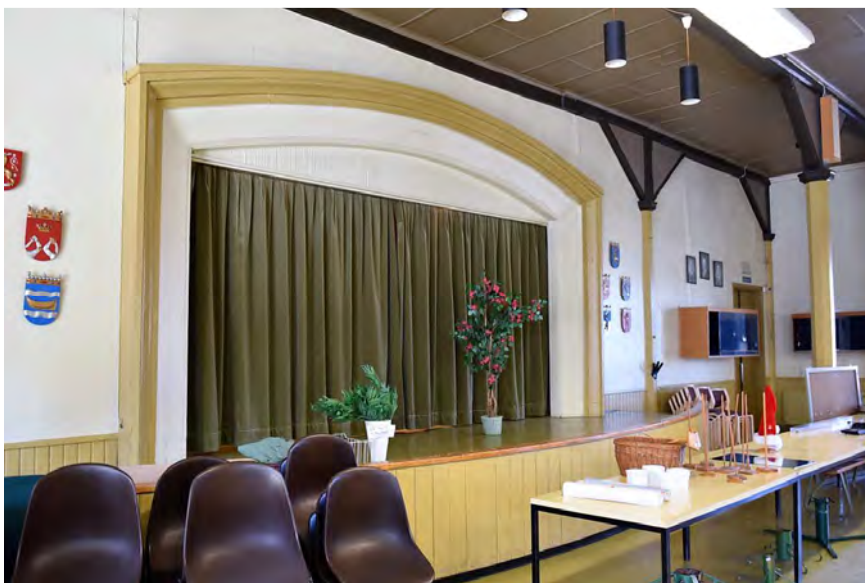
Kuva: Salin näyttämö.

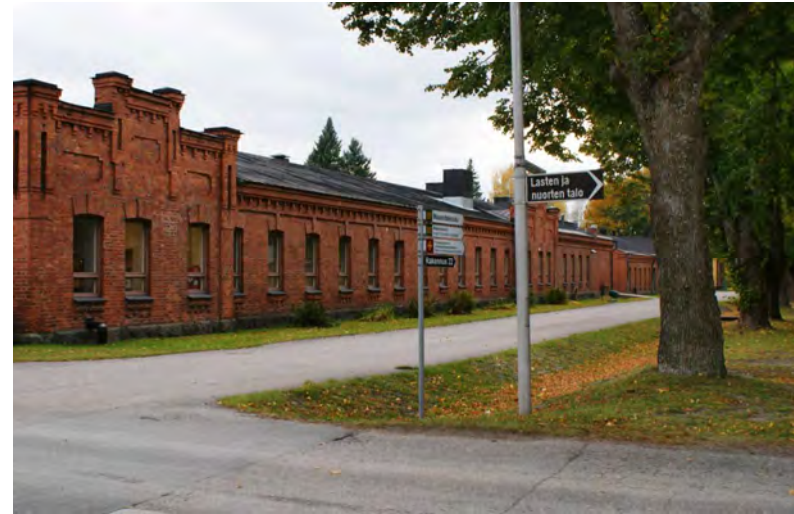
Kuva: Varuskunnan ruokalaksi rakennettu tiilirakennus on yksi Mannerheiminkatua reunustavista venäläiskauden tiilirakennuksista.

Lisätutkimuksen tarve Tarkistetaan inventointitietojen ajantasaisuus ja riittävyys kaavamuutosten ja lupahakemusten tullessa vireille.

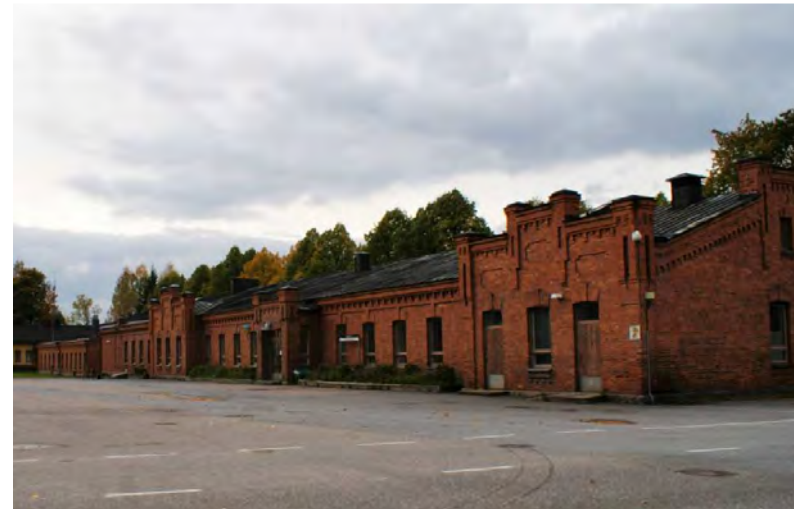
Kuva: Pitkillä sivuilla on kaksi seinälinjasta ulkonevaa risaliittia, jotka osoittavat keittiöiden paikat. Syvärunkoisen rakennuksen päädyissä ja pääsisäänkäynnin portaalissa on goottilaishenkiset sakaramuurit (ainoat peililaiheisella koristemuurauksella varustetut) ja räystäään alla kulkee hammaslista.

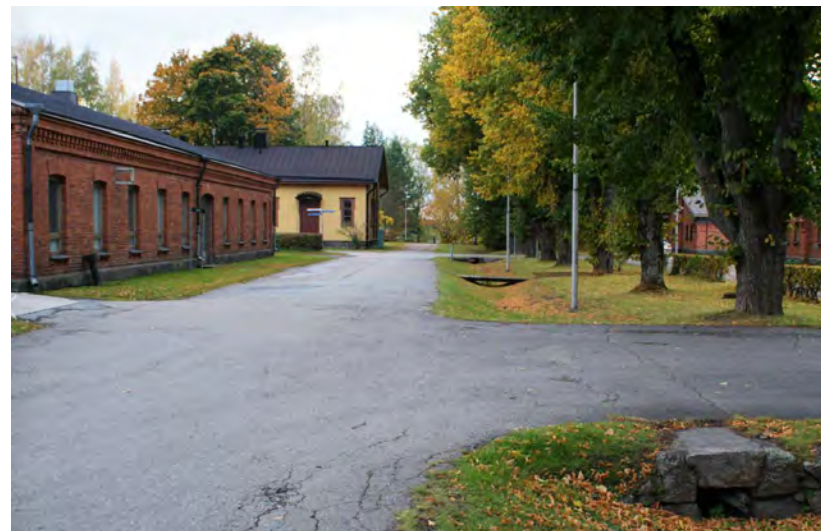
Kuva: Viimeksi työhuoneikäytössä toiminut pienehkö kasarmirakennus on yksi Mannerheiminkatua reunustavista venäläiskauden tiilirakennuksista. Rakennus oli pitkään varuskunnan esikunnan käytössä. Ennen viime sotia siinä oli asepaja ja puhelinkeskus.

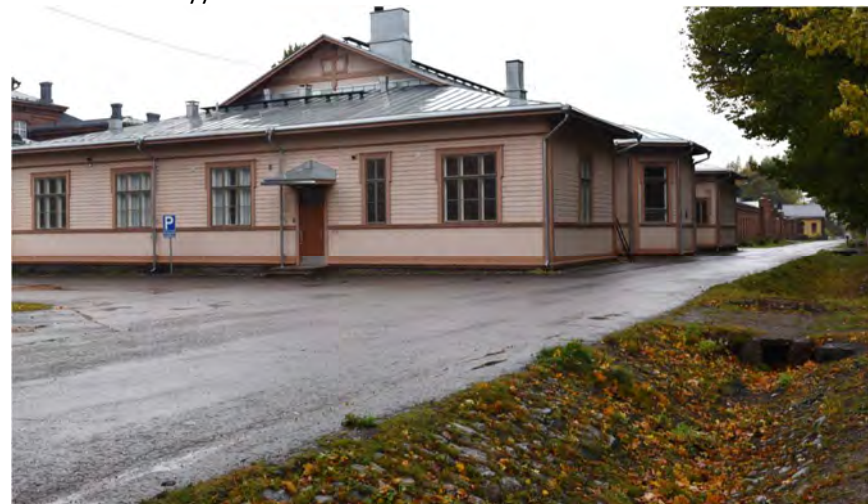
Kuva: Etualalla näkyy kivetty ojapainanne. Muutoksesta keskusentän koossa kertoo artelli, joka alun perin sijaitti aukion keskiakselilla, mutta jää nykyään sen länsipuolelle.

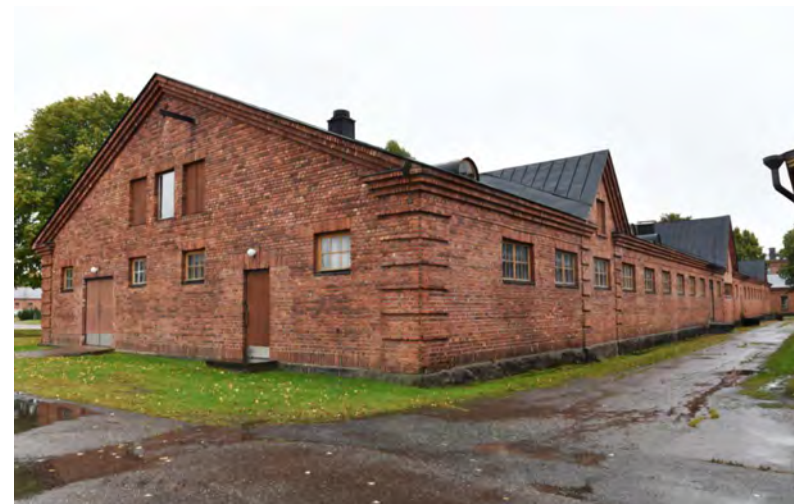
Kuva: Pitkän tiilirakennuksen räystäslinjassa on profiilimuuraus, nurkat on korostettu harkotuksella ja katolla on lunetti-ikkunoita. Pitkän kattolinjan katkaisevat jyrkkäharjaiset poikkipäädtyt, joista keskimmäisen kohdalla, molemmilla pitkillä sivuilla, on harkotusten reunustama sisäänkäynti.

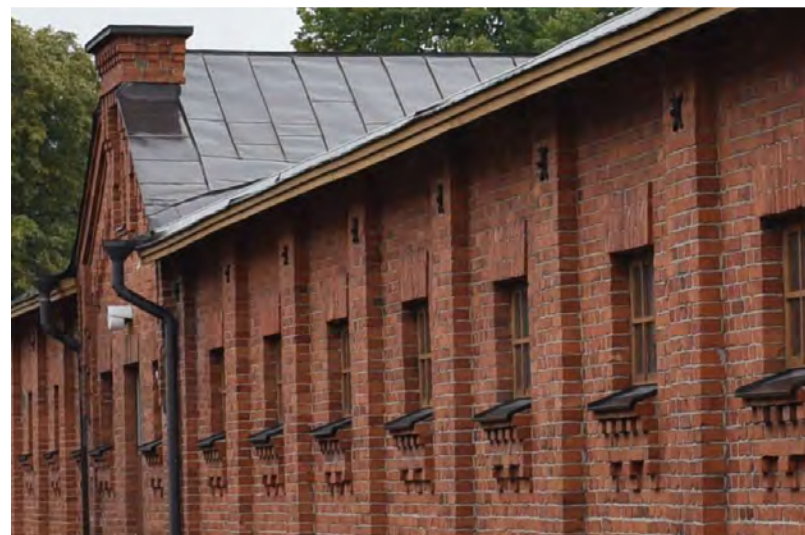
Kuva: Venäläiskauden tallirakennusten julkisivuja leimaa struktuuri, joka syntyy kapeista liseeneistä ja pienistä vaakaikkunoista, joiden alaosassa on koristeellinen muuraus. Ristipäädyn harjalla on sakara. Räystäään alla on puiset profiloidut katonkannattajat.

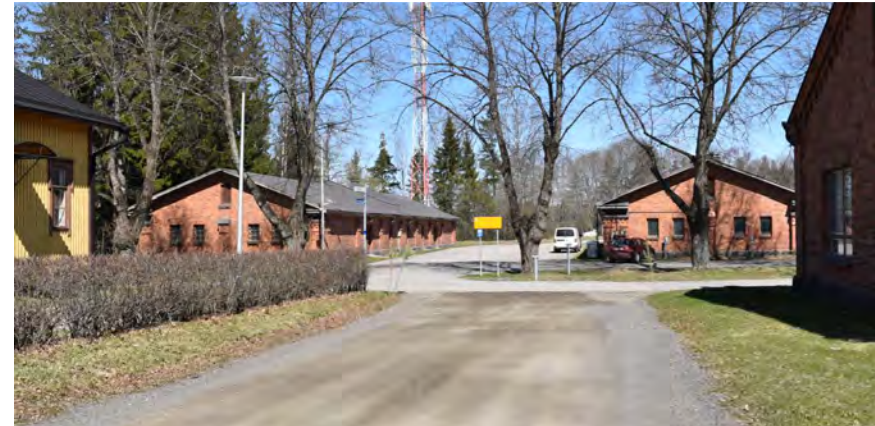
Kuva: Varastot nro 22 ja 23 ovat kooltaan ja tyylipiirteiltään samanlaiset. Niiden vierestä kulkeva kivetty ojpainanne jatkuu rinnettä alas aina rantaan saakka.

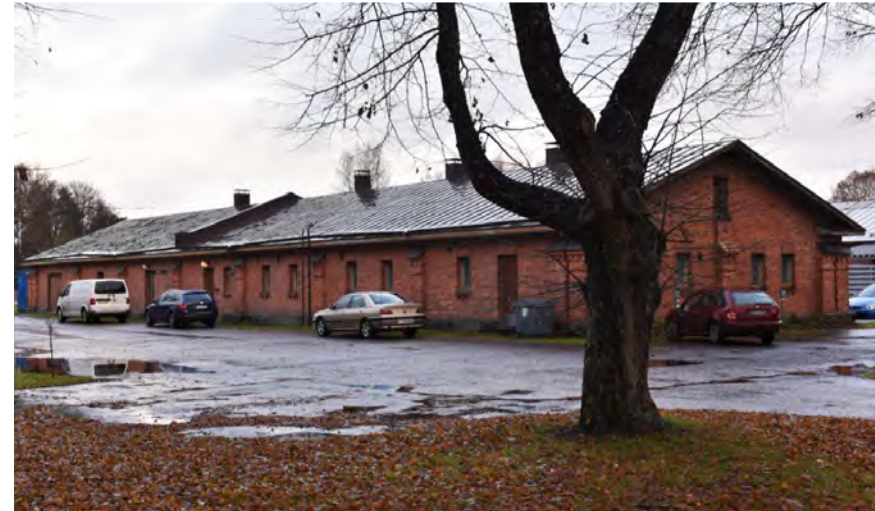
Kuva: Varastohuone 22.

Kuvaus Tiilirunkoisesta varastorakennuksesta on muutettu ulko-ovien ulkoasu (pystypaneeli). Aikaisempien pikkuruutuisten pystyikkunoiden sijaan on jaottomia ikkunoita. Rakuunamäen alueella on säilynyt seitsemän samanlaisilla tyylipiirteillä varustettua venäläiskauden tiilirunkoista varastorakennusta.

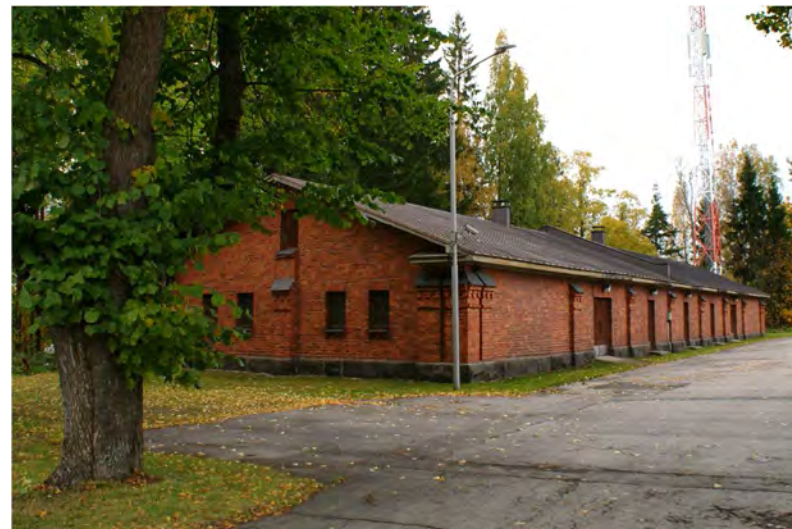
Kuva: Venäläiskauden varastorakennusten julkisivuja leimaa struktuuri, joka syntyy tiiliseinäpintaa jakavista jykevästä liseeneistä ja erityisen vahvasti nurkkia korostavista kaksoisliseeneistä. Toisella pitkällä sivulla on useita ovia, toisella vain pystyikkunoita, pareittain liseenien välissä. Räystäään aluset on laudoitettu umpeen.

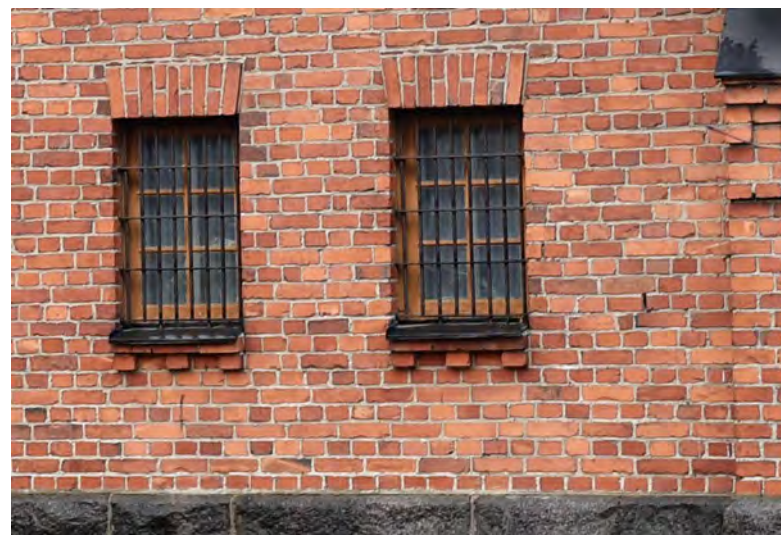
Kuva: Vanhat kuusiruutuiset ikkunat ja rautakalterit.

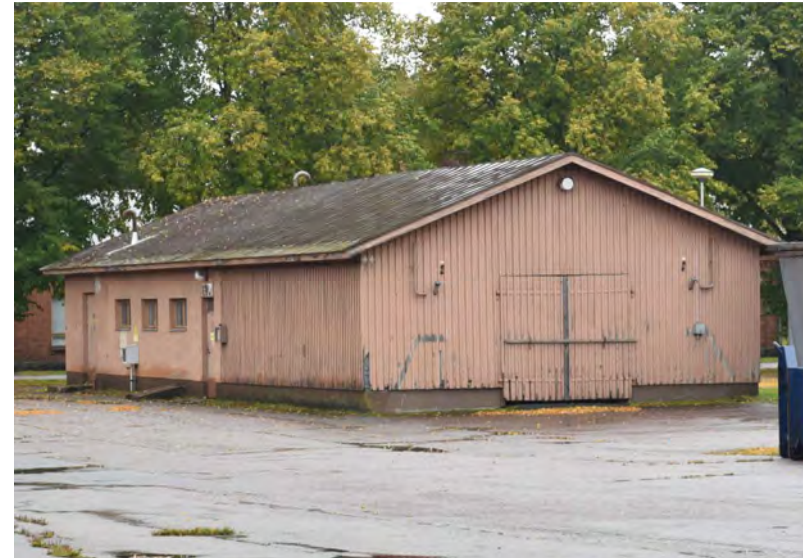
Kuva: Lämpökeskusrakennus on sovitettu vanhojen tiilisten talli- ja varastorakennusten arkkitehtuuriin kokonaishahmon mittasuhteiden (pituus ja loiva kattokulma) puolesta. Muutoin tämän 1950-luvun rakennuksen ulkoasu poikkeaa vanhemmasta rakennuskannasta.

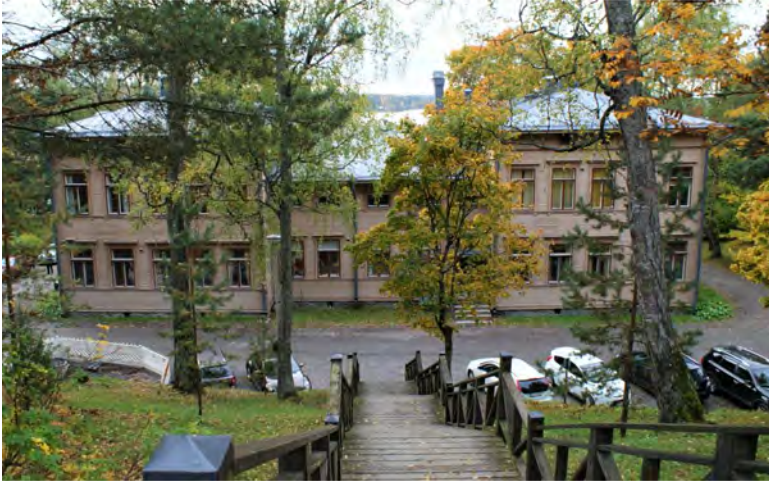
Kuva: Upseerikerho on U-volyyminen rakennus, jossa päätysiivet ovat keskiosaa korkeammat. Paraatiovi sijaitsi ennen keskiakselilla, nykyiset sisäänkäynnit ovat päädyissä ja takafasadissa (terassilta). Kuvan oton jälkeen keskiosan ja tien välisen nurmikaistan tilalle on tehty kenttäkiveystä ja Upseeritie päällystetty.

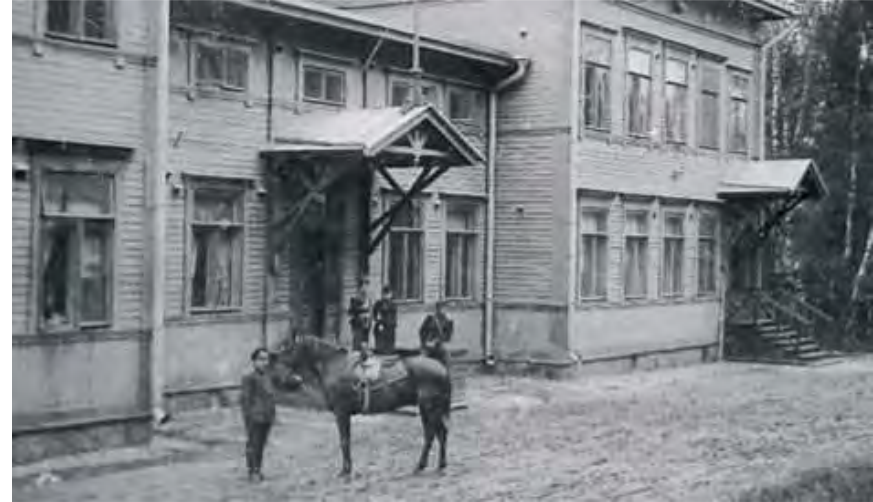
Kuva: Vanhassa kuvassa paraatisisäänkäynti ja pohjoissiiven sivuovi ovat alkuperäisellä paikallaan. Nykyään keskiosan oikeanpuoleisimman ikkunan kohdalla on sivuovi ja siiven oven paikalla on ikkuna. Siivestä on myös laudoitettu umpeen oven vasemmalla puolella ollut ikkuna-akseli. Rakennuksen katto on ollut alusta alkaen peltinen. / Kuva julkaisusta: Immonen 1992, Varuskuntahistoria.

Kerhon historiikissa²⁰ kerrotaan sisätilamuutoksista. ”Alun pitäen ns. paraatiovi ja eteisaula sijaitsivat Upseeritien puolella keskellä julkisivua. Eteisalusta päästiin suoraan juhlasaliin, jonka pitkältä sivulta avautuvat suuret ikkunat avoimen terassin yli Saimaan Sunisen selälle. Eteisaulan yläpuolella oli ikkunat soittokunnan lehterille. Salin pohjoisesta ovesta päästiin biljardisaliin ja lukusaliin. Vastaavasti eteläisestä ovesta päästiin ruokasaliin ja kabinettiin. Alakerran eteläpäässä, nykyisen baarin paikalla, oli keittiö ja osin nykyisissä eteistiloissa oli emännän ja kerhoneidin asunnot, joihin päästiin päädyn toisesta ovesta. Rakennuksen kummankin päädyn yläkerrassa oli erikokoisia majoitushuoneita pokamiesupseereille ja kerhopalvelijoille kaikkiaan 11 kappaletta. Niihin päästiin rakennuksen päätyjen yläkerran sisäänkäynneistä, joista pohjoisempi oli Upseeritien puolella. Alun perin Rakuunapään yläkertaan oli suunniteltu mm. kaksi kaksihuoneista asuntoa esikuntaupseereille.”

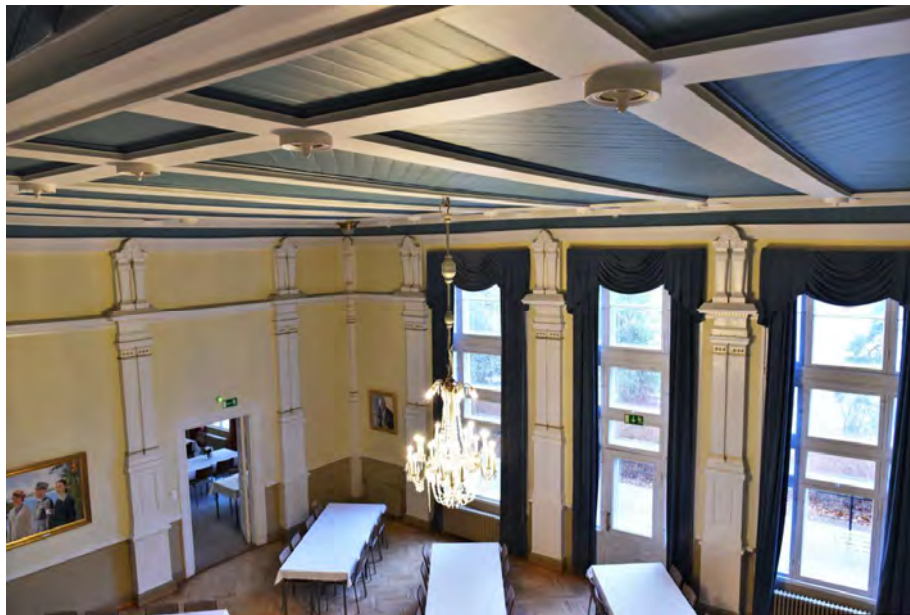
Kuva: Juhlasali on kuvattu soittokunnan lehteriltä. Viime sodissa vaurioita kärsineen ja kunnoltaan rapistuneen juhlasalin peruskorjaus valmistui 1956. Tämän jälkeen on tehty lähinnä ylläpitokorjauksia.

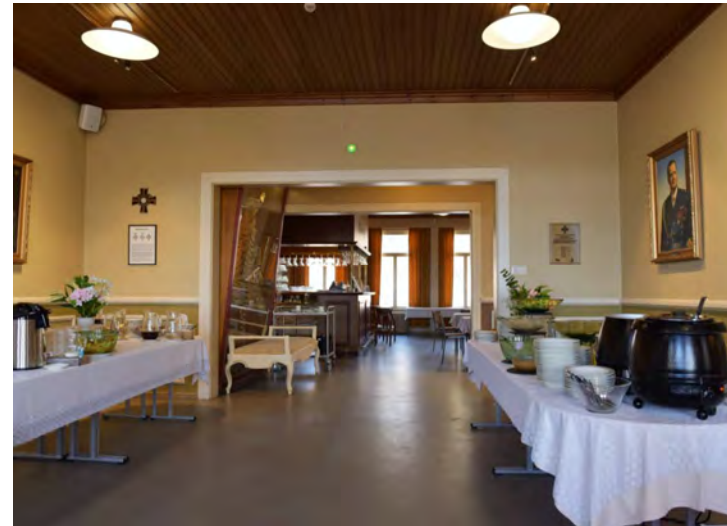
Kuva: Tykistöpään veteraanisali ja baari. Tiloja on avarrettu väliseiniin tehdyin aukoin.

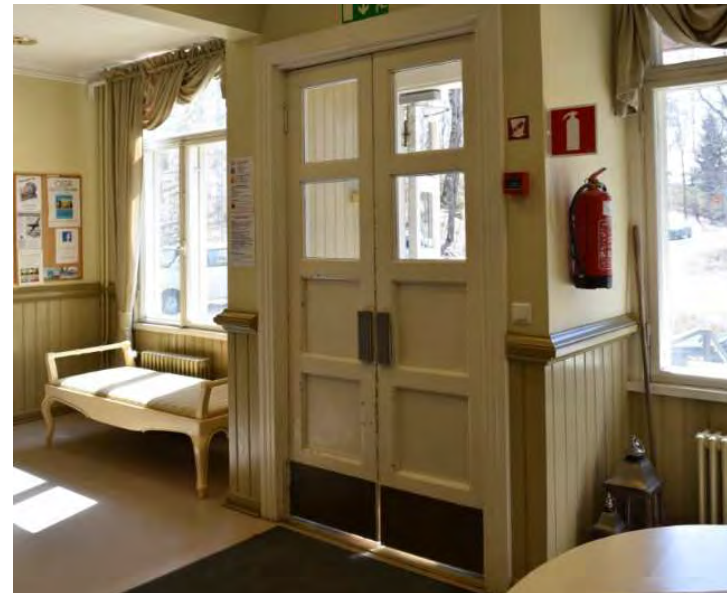
Kuva: Tykistöpään sisäänkäynti on 1930-luvulta. Paikalla oli alun perin kaksi ovea, joista toinen johti keittiötiloihin ja toinen yläkerran porrashuoneeseen.

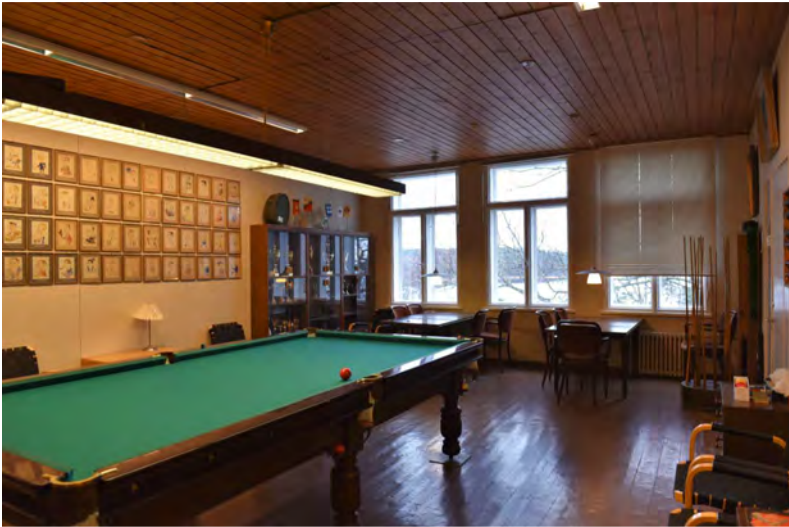
Kuva: Etenkin yläkerran huoneissa on eri-ikäisiä materiaaleja. Vaakunasalissa on vanha maalattu lautalattia, muut pinnat - paneelikatto ja levyseinät - ovat uudempia.

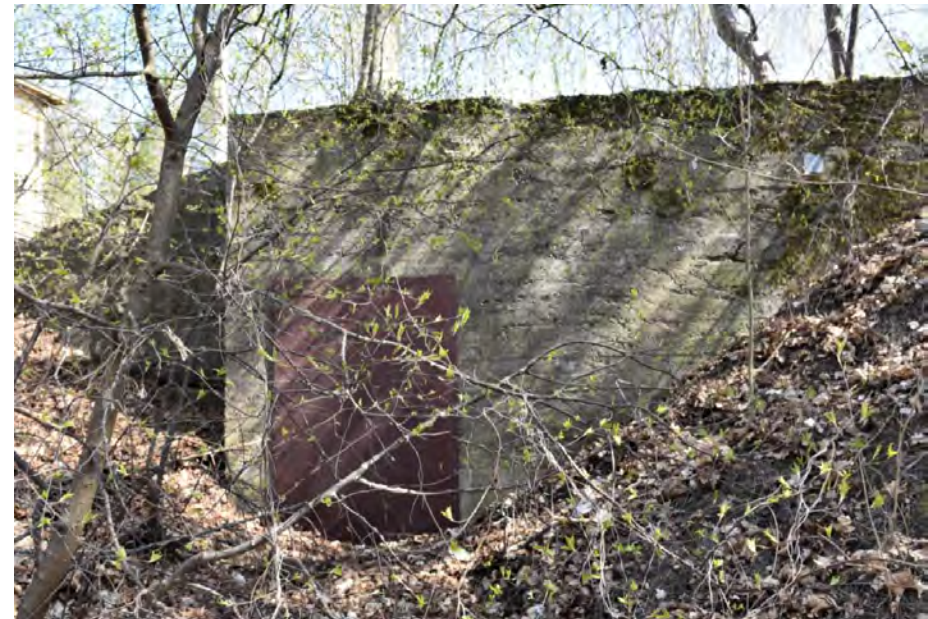
Kuva: Upseerikerhon käytössä ollut maakellari.

Lisätutkimuksen tarve Inventointia on syytä täydentää rakennuksen rakenteen ja korjaushistorian sekä käyttöhistorian osalta.

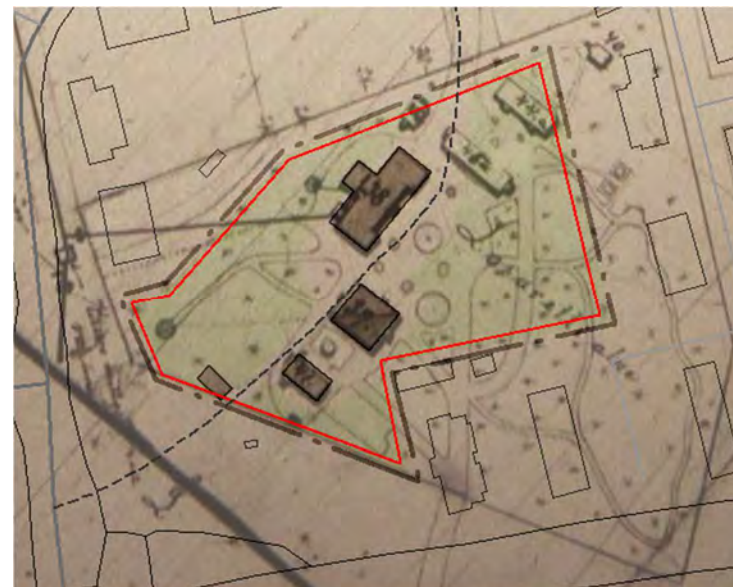
Kuva: Sairaalanmäen alkuperäisistä rakennuksista on jäljellä varsinainen sairaala, asuin- ja talousrakennus ja vajarakennus. Näiden lisäksi on säilynyt varhaisessa vaiheessa rakennettu kellari. Pihan koilliskulmalla sijainneet ruumishuoneet ja muut ulkorakennukset on purettu. / Maastokartan kanssa asemoidussa vanhassa asemapiirroksessa näkyvät suunnitellut puistokäytävät. Vihreällä on merkitty pihapiirin nykyiset yhtenäiset viheralueet, katkoviivalla kulkuväylä ja punaisella viivarajauksella osa-alue. / Asemapiirros, esittelyplanssi, ei vl. KA.

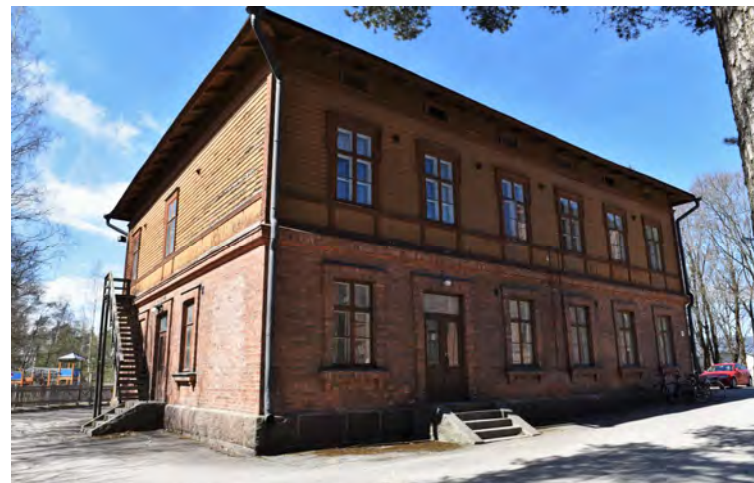
Kuva: Asuinrakennuksessa on kuusiruutuiset ristikarmi-ikkunat, lasiaukolliset puuovet ja kiviportaati. Päädyistä on muurattu umpeen yksi ikkuna.

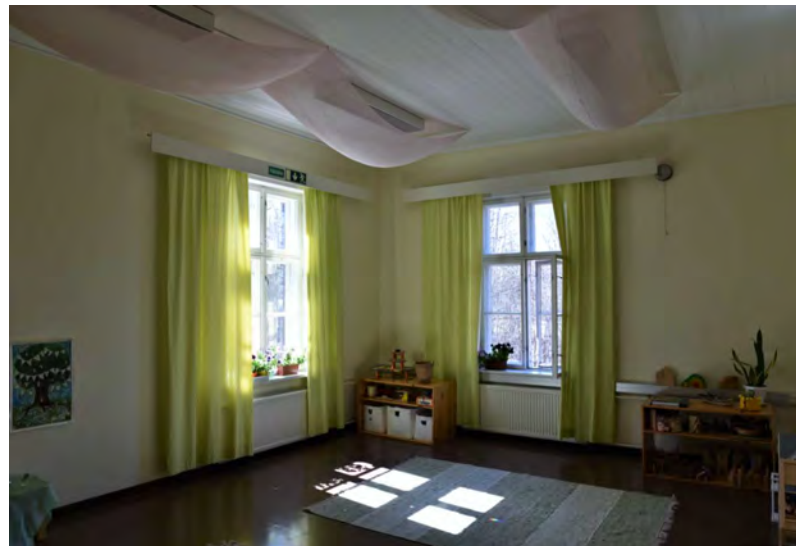
Kuva: Yläkerran kulmahuone: vanhat sisään-ulosaukeavat ikkunat, maalattu paneelikatto, laattalattia ja paneelipatterit.

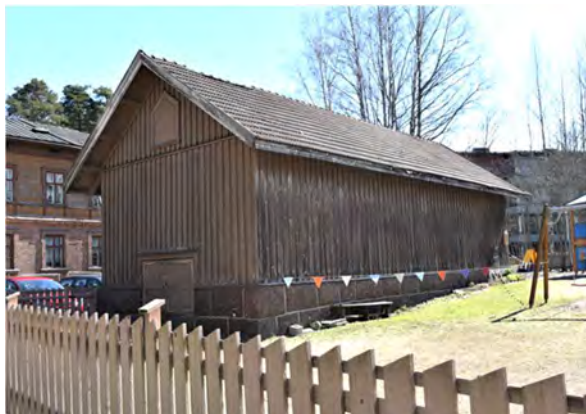
Kuva: Rakennuksessa on entisen Rakuunamäen varuskunta-alueen ainoa betonitiilikatto. Kiilaikkuna on suljettu levyllä.

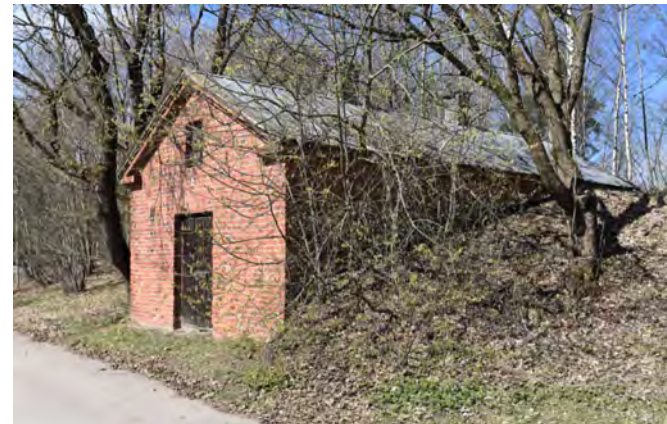
Kuva: Kellarirakennuksesta on uusittu vesikate ja ulko-ovi.
