# Lappeenrannan vammaisneuvoston esteettömyystyöryhmän esteettömyyskierros Lappeenrannan uudessa sisäliikuntahallissa 27.5.2026

## SAAPUMINEN ALUEELLE VALTAKATU 63 PIHAAN

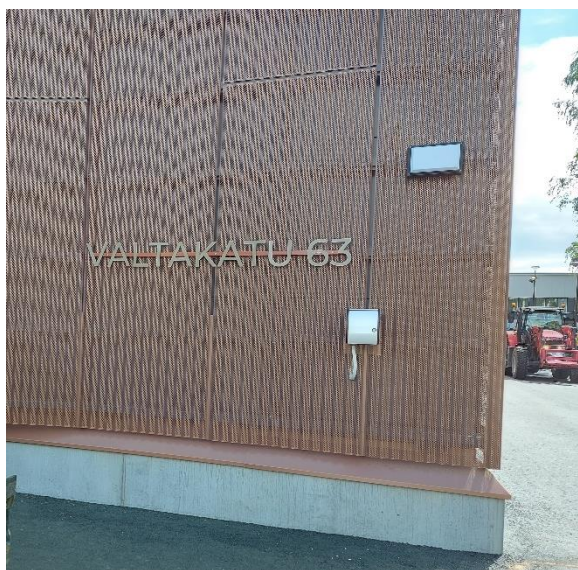
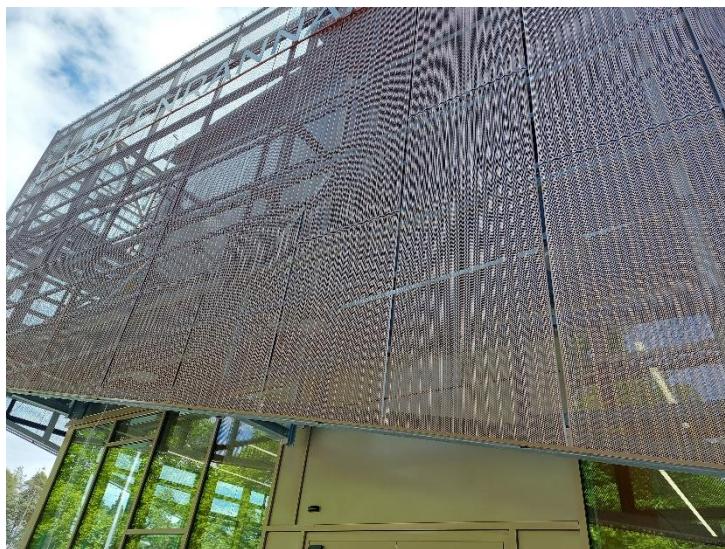
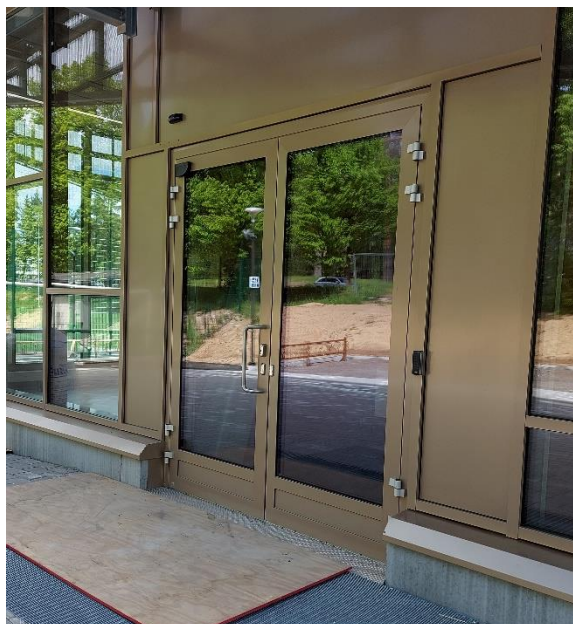
**Kaivattiin selkeitä opasteita missä on pääovi, josta mennään sisälle. Pääoven yläpuolella olevaan etuseinäpaneeliin kaivattiin selkeää merkintää "Sisäänkäynti".**

Kiinteistön pitkällä sivulla on useita ovia, siksi kaivattiin selkeää opastusta, mistä päässään sisään.

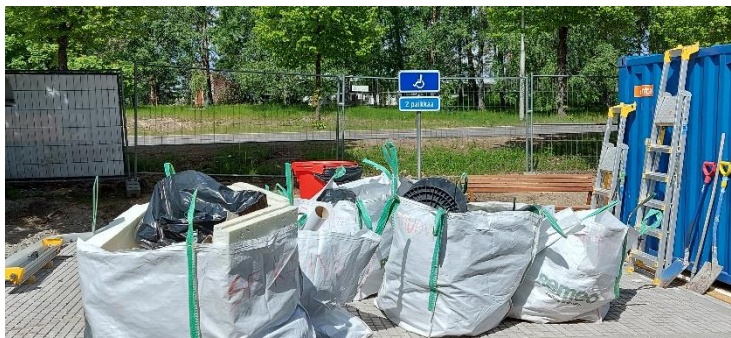
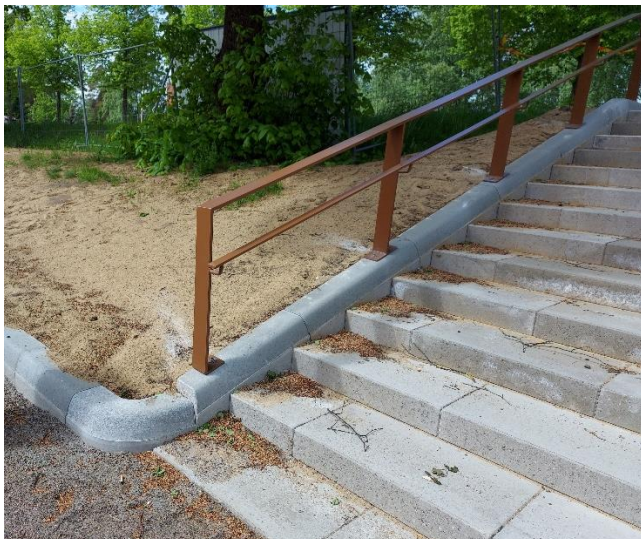
Pääovelle pääsee myös kävellen Valtakadun kevyenliikenteenväylältä suoraan pääovelle. Nämä rappuset eivät ole esteettömät loppuun saakka eli **kaiteesta puuttuu se loppuosa, joka turvaa askeleet alimmalta askelmalta maahan saakka.**

Hyvää esteettömyyttä on, että kaiteessa on välikaide lyhytkasvuisia ja lapsia huomioiden.

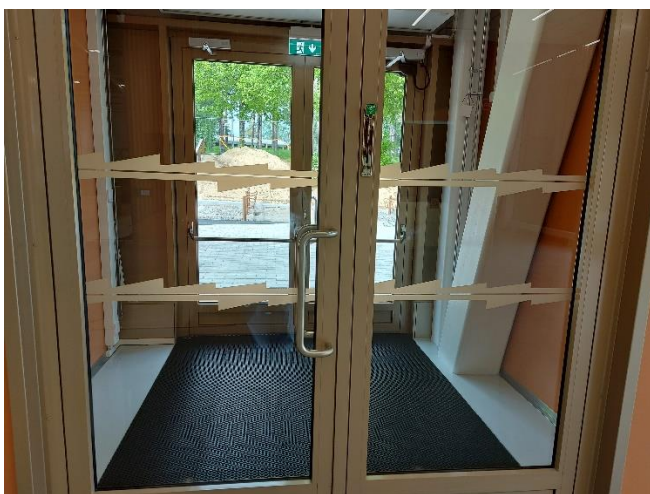
Esteettömyystyöryhmä kulki sisään viereisestä huolto-oven kautta. Kerrottiin, että ovet avautuvat automaattisesti, kun saavutaan sisäänkäynnin ovelle. Sisäänkäynti on esteetön, kun ovet avautuvat automaattisesti ja on tasainen sisäänkäynti. Sisäänkäynnin lasissa ovissa oli hyvin huomioitu välikuviot, hahmottaa sisäänkäyntiä ja estää törmäyksiä (heikkonäköiset).

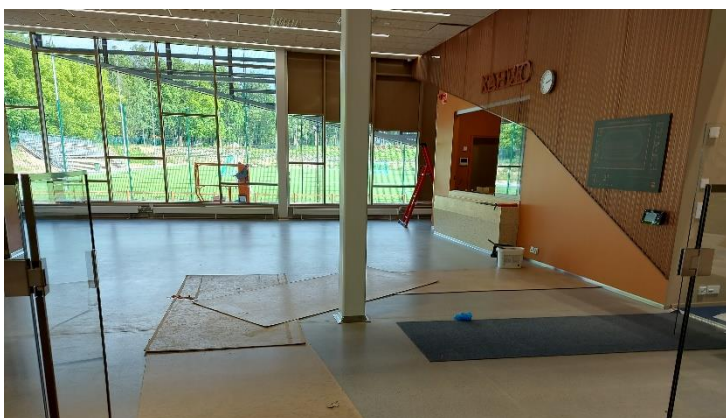
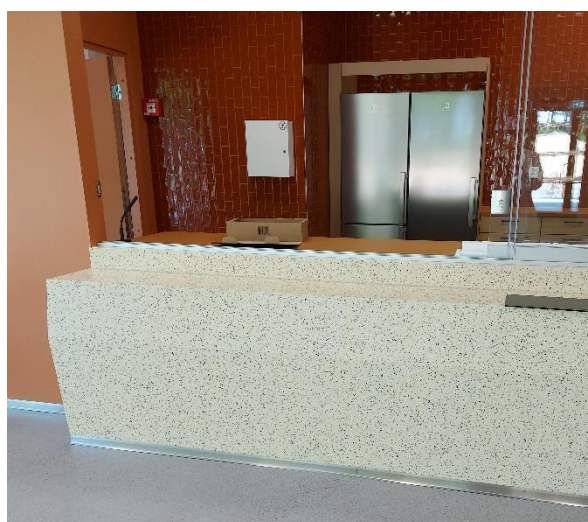
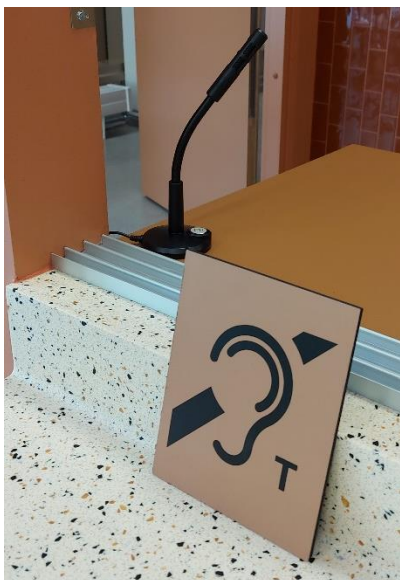
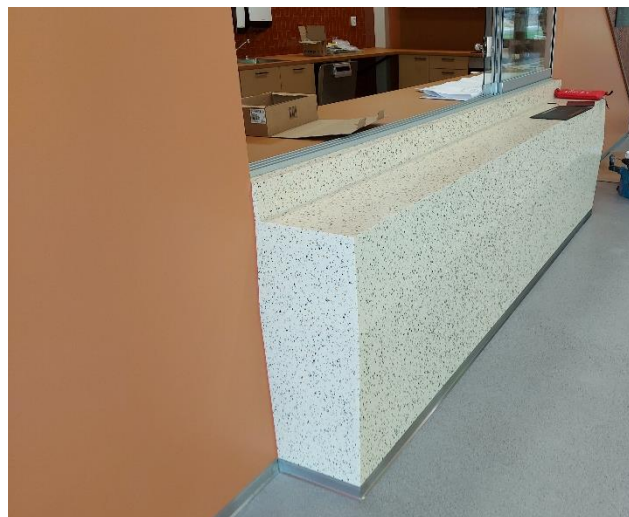
Sisäänkäynnistä tullaan suoraan kahviotilaan, joka on yhdessä tasossa. Kalusteet puuttuivat vielä tällä hetkellä. Olisi hyvä huomioida lyhytkasvuiset kalusteissa, etenkin tuoleissa, jotta istumaan pääsy on sujuvaa.

Kahvion myyntitiski on kohtuullisella korkeudella, myös lyhytkasvuisia ajatellen.

Esteettömyyden ja etenkin aistivammaisten saavutettavuuden kannalta oli positiivista, että kahvion tiskillä oli jo asennettuna palveluinduktio-silmukka.

Kahvilatiskin väritys on kaunis ja miljööseen sopiva, mutta ehkä hiukan sekava hahmottaa tiskin eri tasot.

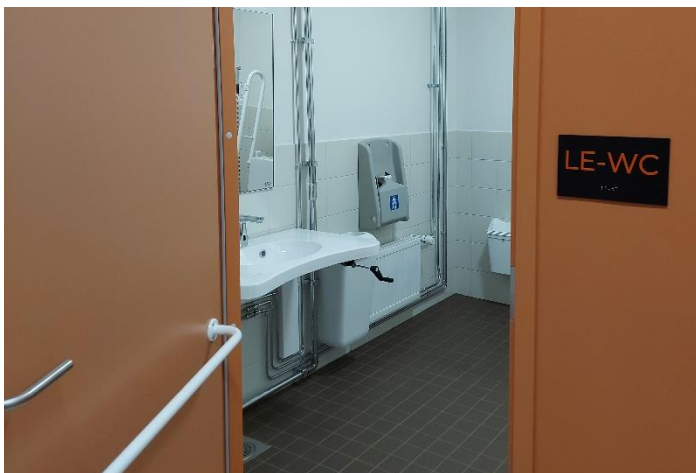
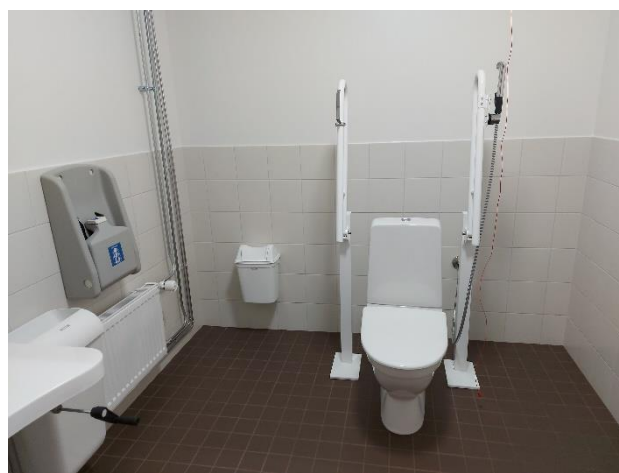
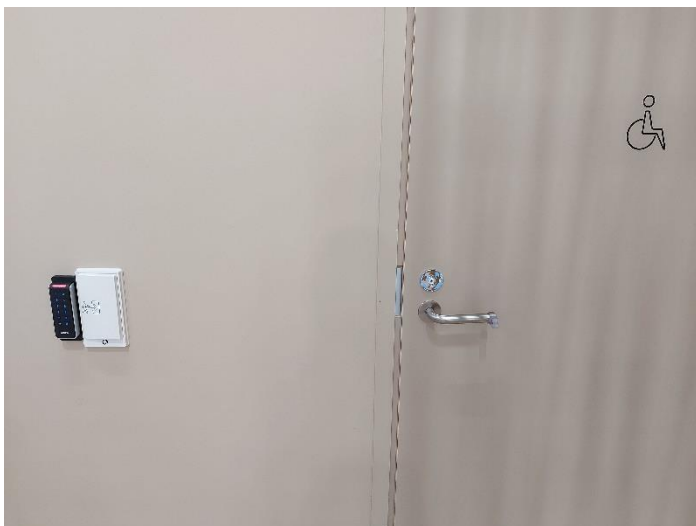
Kahvio vierestä löytyy ensimmäinen LE-WC tila. Oli merkitty hyvin ja hyvää esteettömyyttä on myös se, että laatussa oli myös ilmoitettu tila pistekirjoituksella. LE-WC on esteetön. LE-WC tila tekstinä saattaa olla vielä ”vieras” useimmille. Yläkerran vastaavassa tilassa oli ovesa perinteinen pyörätuolin kuva, joka helpottaa hahmottamista.

Yläkerran LE-WC oli myös esteetön. Yläkerran LE-WC tilan merkintä oli erilainen kuin alakerran. **Suositellaan, että jokaisessa LE-WC tilan ovesa olisi samanlainen merkintä eli kirjaimet LE-WC ja sama alla pistekirjoituksella.**

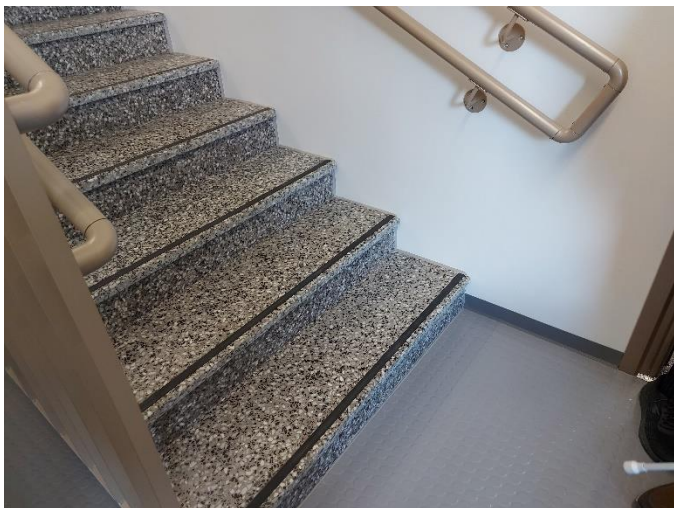
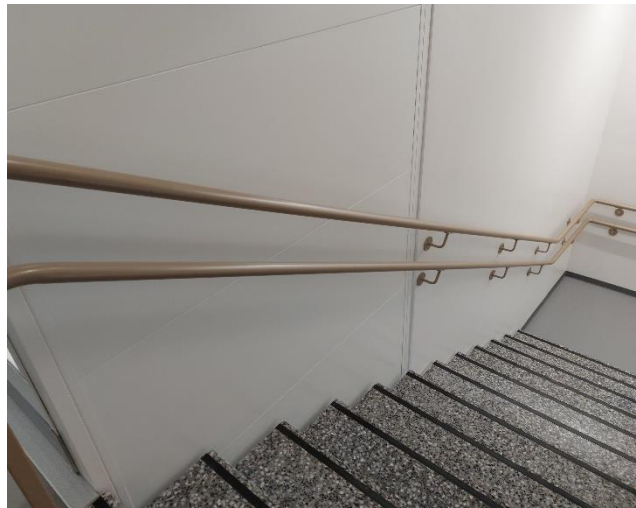
Alakerran kahviosta pääsee yläkertaan joko portaita pitkin tai Inva-hissillä. Yläkertaan johtavissa kaiteissa oli myös välikaide, joka on hyvää esteettömyyttä lyhytkasvuisille ja lapsille. Kaiteista toinen, joka on seinäviereen kiinnitetty, jatkuu oikeaoppisesti viimeisen rappusen yli. Toisella puolella oleva kaide sen sijaan loppuu kesken. Tätä perusteltiin sillä, ettei portaiden ylijohdava kaide ole esteenä sujuvalle kulkemiselle tasanteella. **Periaatteessa molempien kaiteiden tulisi jatkua sen 30 cm yli viimeisen porrasaskelman.**

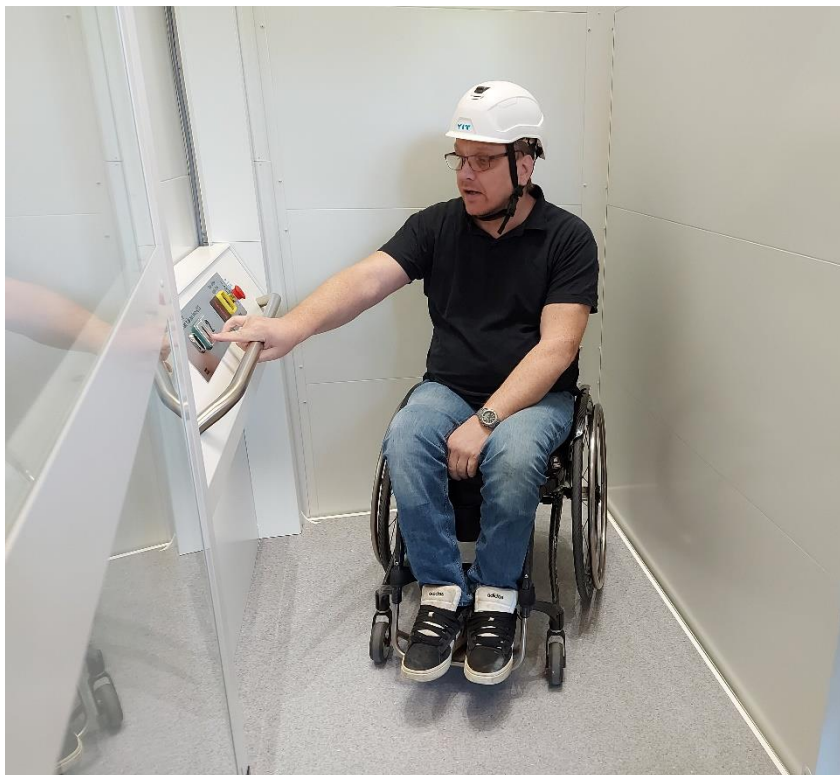
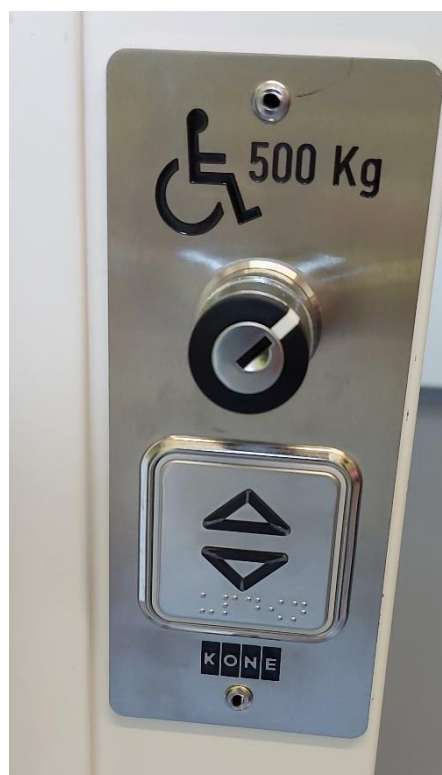
Inva-hissi toimi moitteettomasti.

Ja hyvin oli jälleen merkitty laite myös pistekirjoituksella.

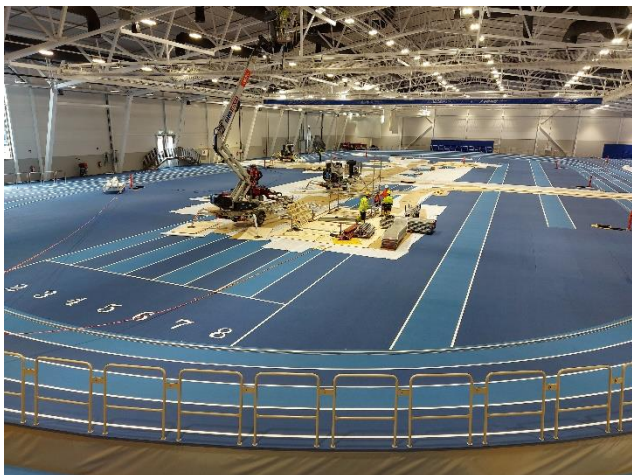
## YLÄKERRAN ESTEETÖN KATSOMOTILA

Yläkerrassa on esteetön katsomotila, jonne voi siis tulla pyörätuolilla tai rollaattorilla seuraamaan areenan tapahtumia. Sinne tulee kahviokalusteita, kahviosta voi ottaa mukaan syötävät / juotavat. Yläkerrassa on myös LE-WC, josta oli maininta jo aikaisemmin.

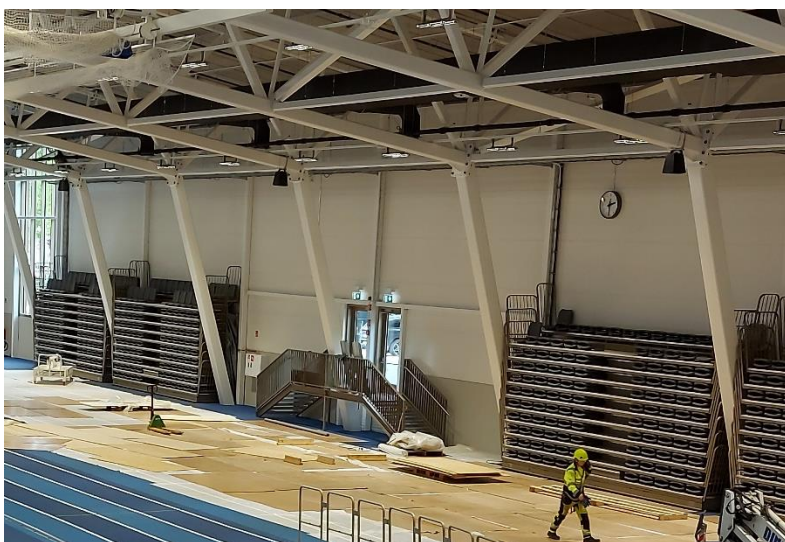
Sisäliikuntahallin yleiset katsomotilat toimivat samalla tavalla kuin Urheilutalolla. Ne ovat seinän vieressä ja tarvittaessa vedetään esille. Näissä ei ole kaiteet kuin reunoissa. Jäi epäselväksi, että onko niissä välikaidetta, todennäköisesti ei.

**Nämä katsomot eivät ole esteettömiä.**

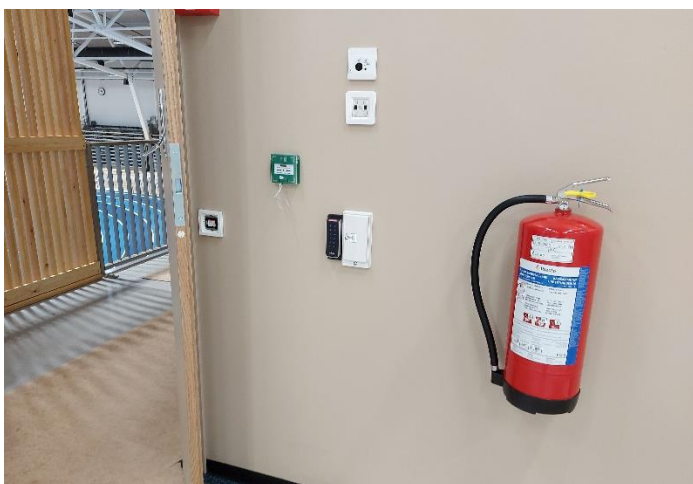
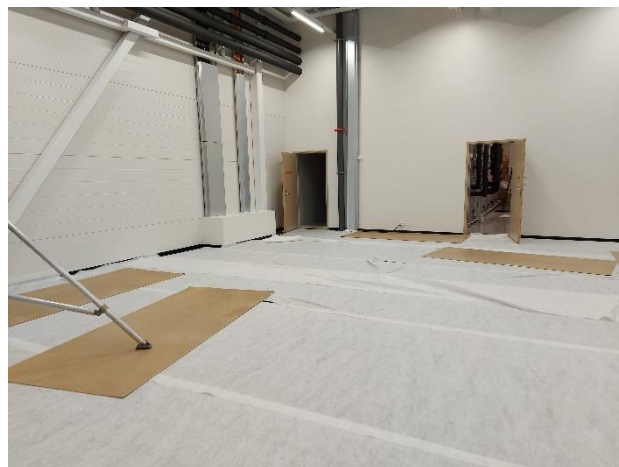
Yläkerran kuntosaliin pääsee esteettömästi alakerrasta hissillä ja itse kuntosaliin mennessä ja poistuessa ovi avautuu oven avauspainiketta käyttäen. Kuntosali kalusteet puuttuivat vielä. **Niitä paikoilleen asennettaessa tulisi ottaa huomioon riittävän suuret välit (150 cm), jotta pääsee esteettömästi kulkemaan kuntosalivälineiden välissä.**

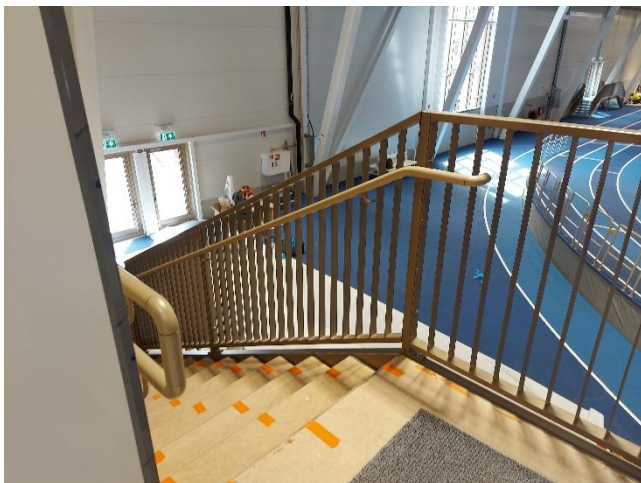
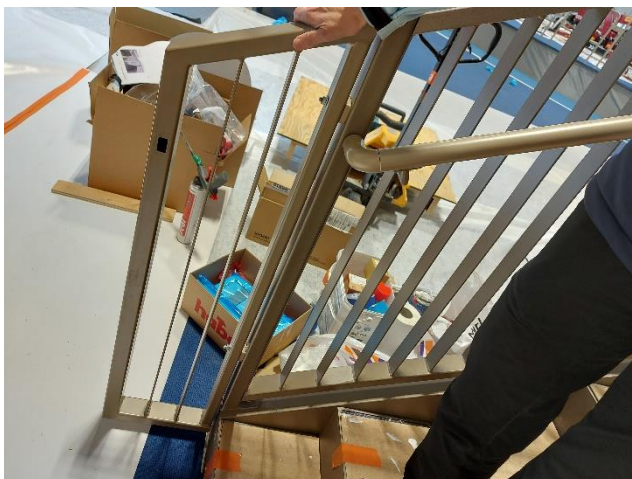
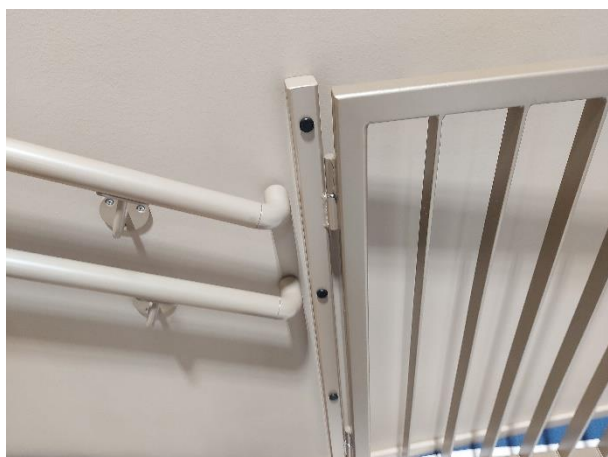
Portaiden yläpään kaiteissa on hyvin huomioitu kaiteen jatkuminen, näin kaiteista saa jo hyvän otteen ennen kuin astuu portaille. **Portaiden alapäässä sen sijaan kaide loppuu kesken**, vaikka se voisi olla vielä hiukan pidempi aina lukkopesään saakka. Seinän puolella kaiteessa oli huomioitu välikaide. Ja siellä kaide jatkuu niin pitkälle kuin mahdollista eli yli viimeisen askelman lukittavaan porttiin saakka.

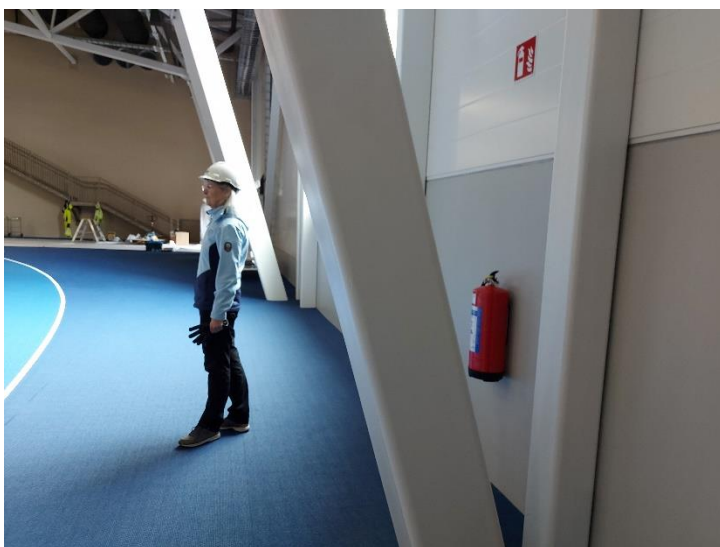
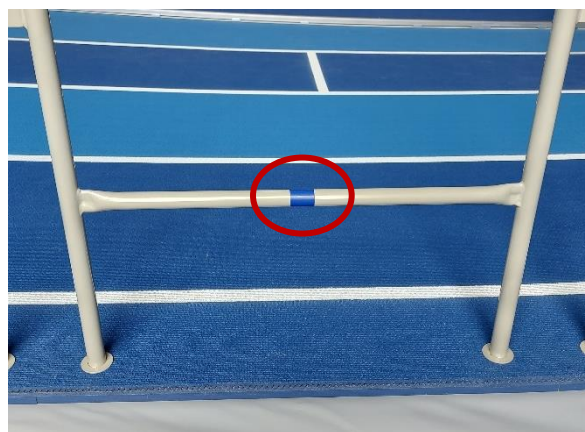
Areenan sivulla on isot valkoiset pilarit. **Heikkonäköisiä ajatellen niihin voisi laittaa jonkinlaista**

**huomion herätettä törmäyksen varalta.** Miljööseen sopivalla tavalla, esimerkiksi samalla tavalla kuin on merkitty vaalea kaide radan reunalla, sinisellä nauhalla. Yleisöhän ei kävele tuolla reunoilla, mutta saattaahan areenan käyttäjissäkin olla heikkonäköisiä, heidän turvallisuuttaan ajatellen.

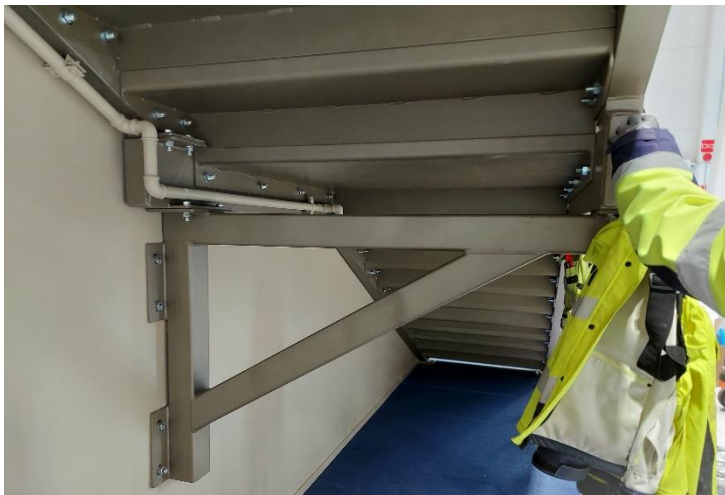
Toinen kohta, joka tulisi merkitä hyvin, on yläkerrasta laskeutuvien portaiden porrastasanne. Se on juuri sillä korkeudella, että joku saattaa lyödä siihen päähänsä. **Tähän kohtaan olisi siis hyvä laittaa jokin huomion herättävä tarranauha.**

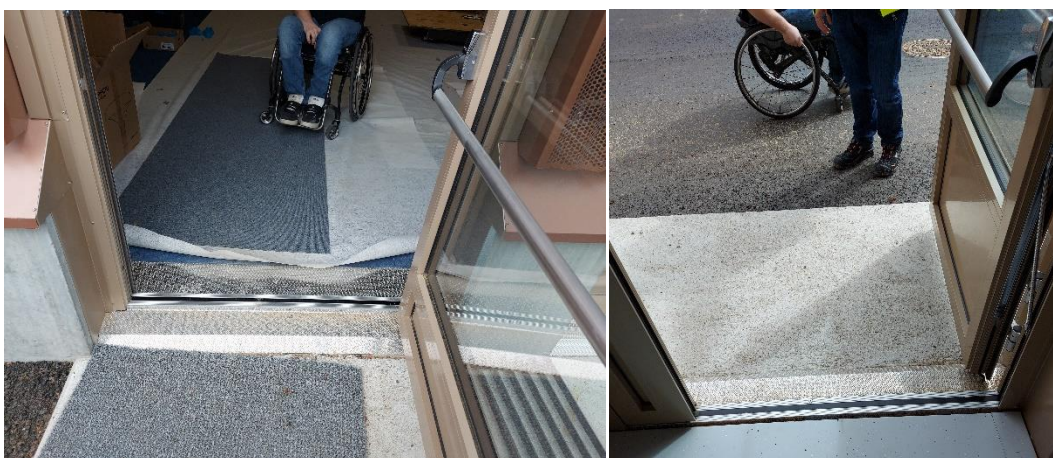
Sisäliikuntahallin jalkapallokentän puoleisessa päädyssä on uloskäynnit pallokentälle sekä pukuhuone jalkapalloilijoille. Tämä pukuhuone ei ole esteetön, sellaisia kyllä löytyy vähän matkan päästä. Ulosmeno pihalle on esteetön, mutta takaisin sisälle tulo ei ole, betonikynnys ilman luiskaa on esteellinen. Sinänsä ei ongelma, koska pääsisäänkäynti on lähellä ja se on esteetön.

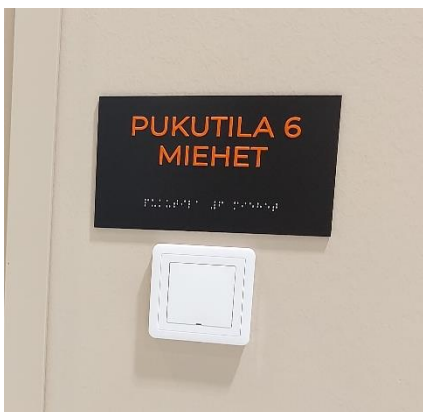
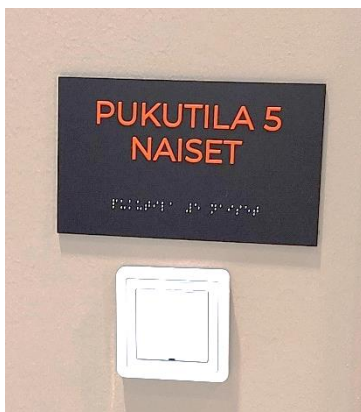
Areenan laidalta löytyvät sekä naisten että miesten esteettömät pukuhuoneet. **Niihin tulisi lisätä merkki, joko se pyörätuolikuva tai sitten teksti LE-pukuhuone.** Niihin oli jo hienosti laitettu teksti pistekirjoituksella, mutta jotta muutkin vammaiset osaisivat niihin löytää, tulisi olla

näkyvissä Inva-merkki. Näin olisi merkinnät linjassaan koko hallin osalta, samalla tavalla. **Esteettömissä pukuhuoneissa on LE-WC tilat, niihin tulisi lisätä merkintä myös pistekirjoituksella.**

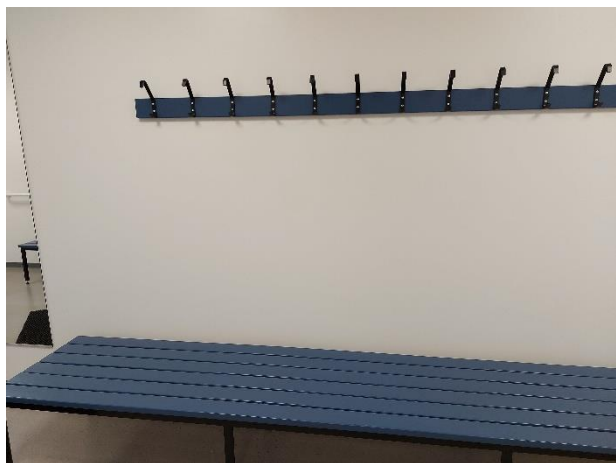
Pukuhuoneissa on naulakot kaikki sijoitettu leveän penkin taakse kohtuuttoman ylös. Tämä ei ole esteetöntä, etenkin huomioiden lyhytkasvuisia tai muuten toimintarajoitteisia.

**Naulakoita tulisi olla myös paljon alempana, jotta ne olisivat esteettömät.**

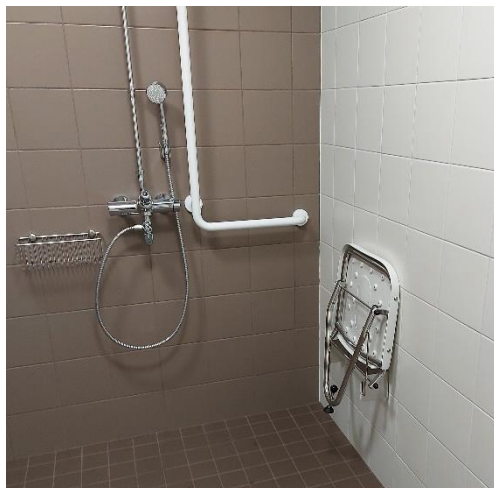
Tässä on hienosti huomioitu esteettömyys, istuin ja nousutuki.

Pesu-  
huoneessa  
pyyhekoukkuja

oli laitettu alemmaksi, mikä on siis hyvää esteettömyyttä.

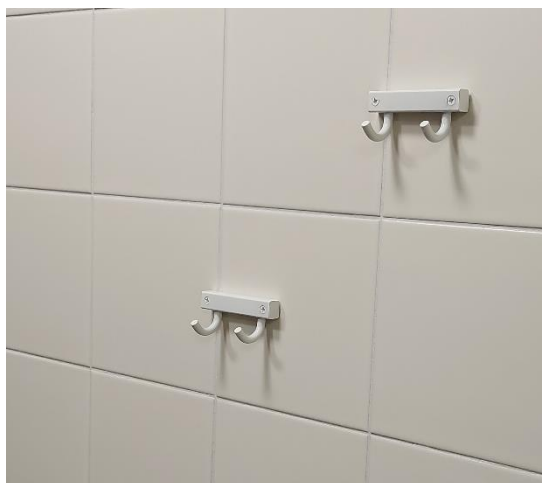
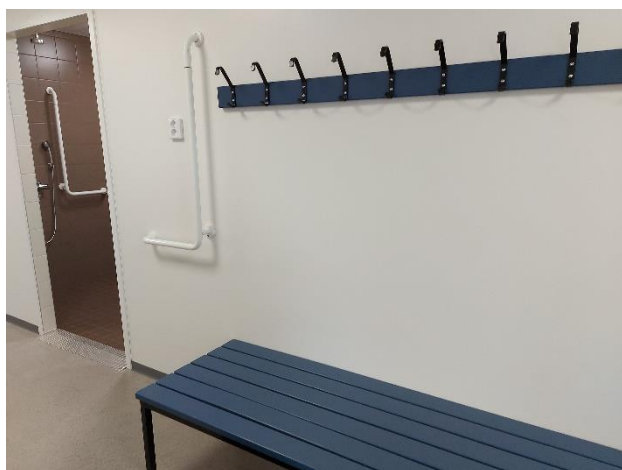
Tukikaiteita laitettu, hyvää esteettömyyttä.

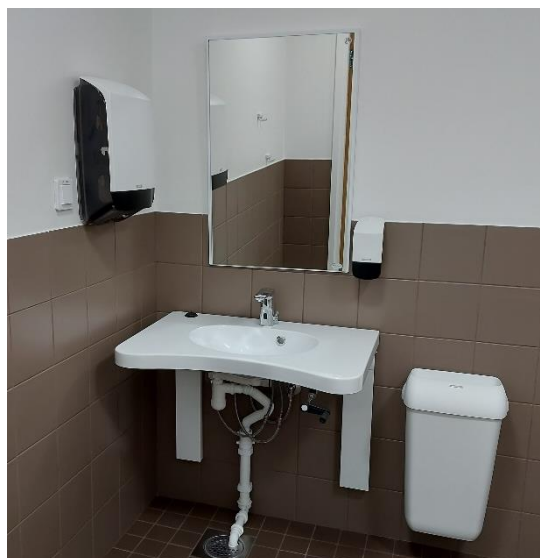
**LE- pukuhuoneen WC:ssä on käsien pyyheteline laitettu liian korkealle, ajattelen pyörätuolissa istuvia ja lyhytkasvuisia. Jokainen LE-WC tulisi käydä läpi ja tarkistaa, että käsipyyheteline olisi matalammalla eli esteettömästi käytettävissä.**

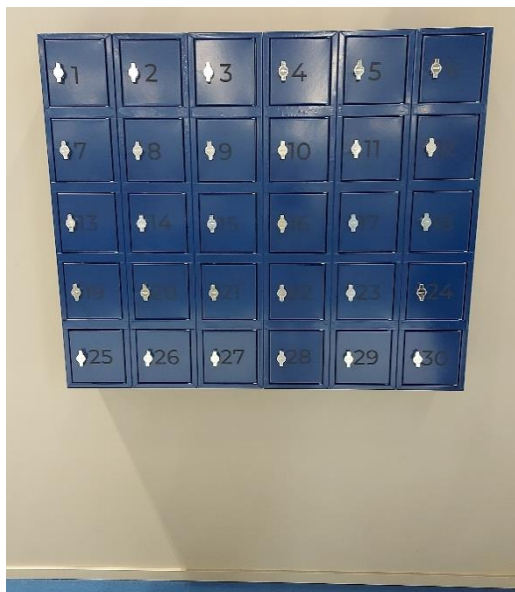
Koska pukuhuoneet eivät ole lukollisia, niin hallin takaseinälle on asennettu laatikosto, johon voi laittaa omalla lukolla arvoesineensä. **Laatikoston numerot tulisi vaihtaa vaaleiksi.** Musta teksti tummansinisellä pohjalla ei ole esteetön. Ja **alariville muutamiin laatikoihin tulisi laittaa kansainvälinen inva-merkki eli pyörätuolin kuva**, jotta tämä laatikosto palvelisi pyörätuolissa istuvia ja lyhytkasvuisia.

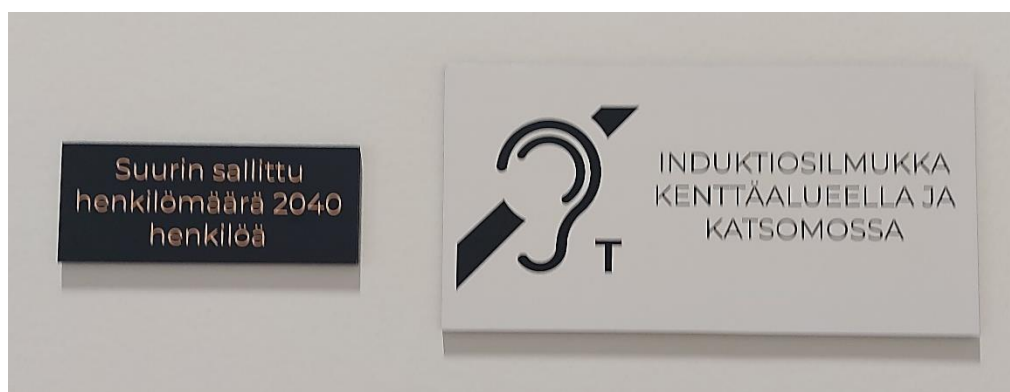
Hallin katsomo-osaan, sekä esteettömään että reunalla oleviin vedettäviin katsomoihin, on vedetty induktiosilmukka. Tässä kyltissä vielä

virheellisesti maininta, että olisi myös kenttäalueella, näin ei ole. Kyltti on menossa vaihtoon. Oikein hyvää esteettömyyttä.

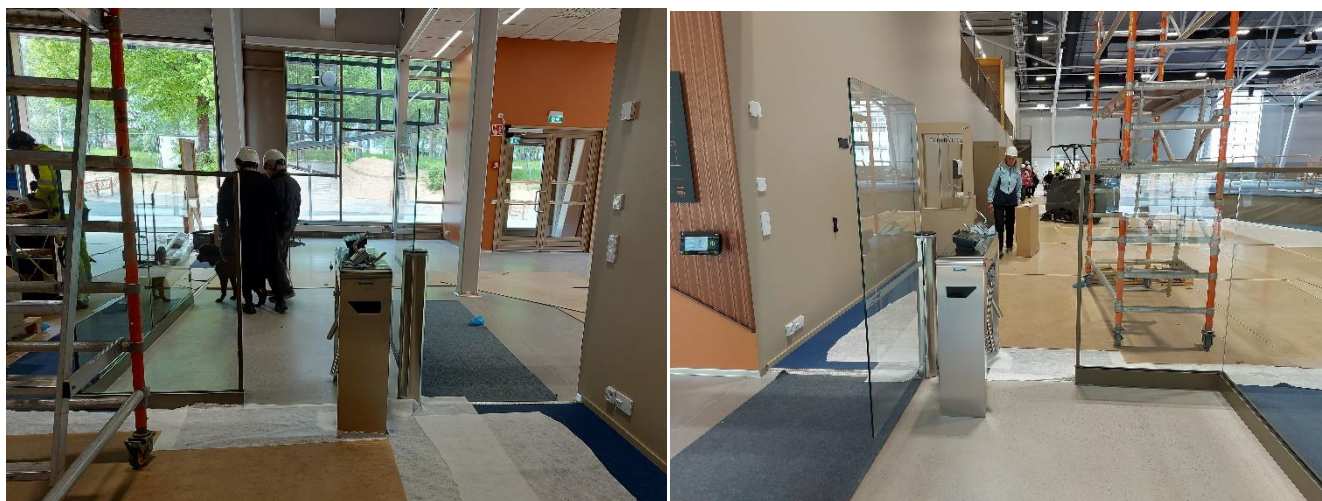
Pääsy areenan puolelle tapahtuu porttien kautta. Pyörätuolilla liikkuvalla on oma sisäänkäyntinsä. Esteettömät toiminnot, mutta **lasiin tulisi laittaa samankaltaiset huomio teipit, jotta ei tulisi turhia törmäyksiä lasioviin.**

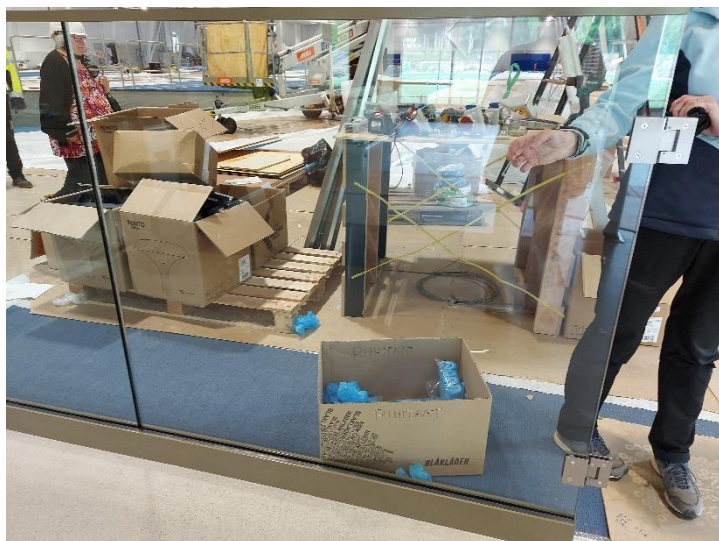
Pääsisäänkäynnistä on lasiset portit, joiden kautta tapahtumiin osallistuvat katsojat pääsevät sivulla oleviin katsomoihin. **Myös näihin lasisiin portteihin olisi ihan hyvä yleisen turvallisuuden takia laittaa ne huomiotarrat.**

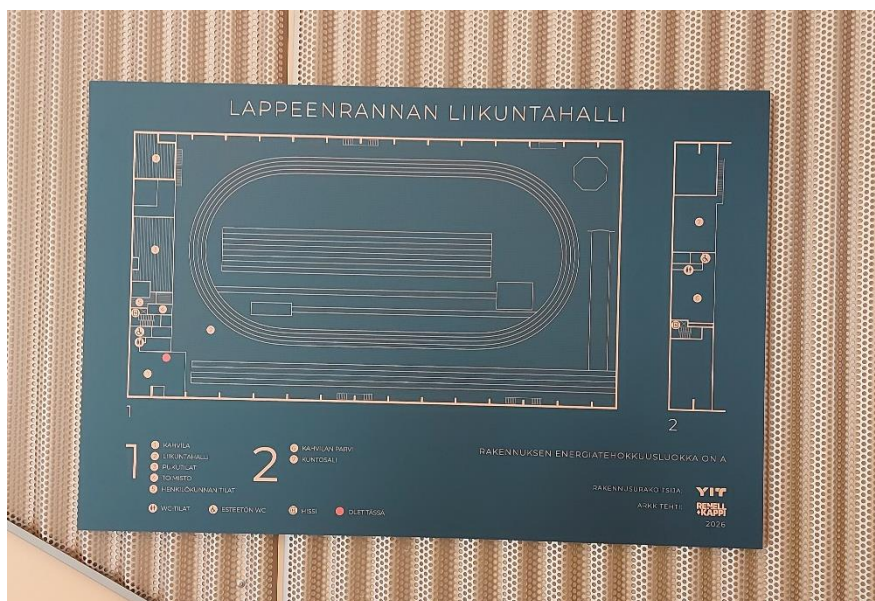
Hallin opastetaulu sisääntuloaulassa sopii hyvin miljööseen ja on harmoninen. Mutta **heikkonäköiselle se on esteellinen. Tekstit tulisi olla paremmin luettavissa.**

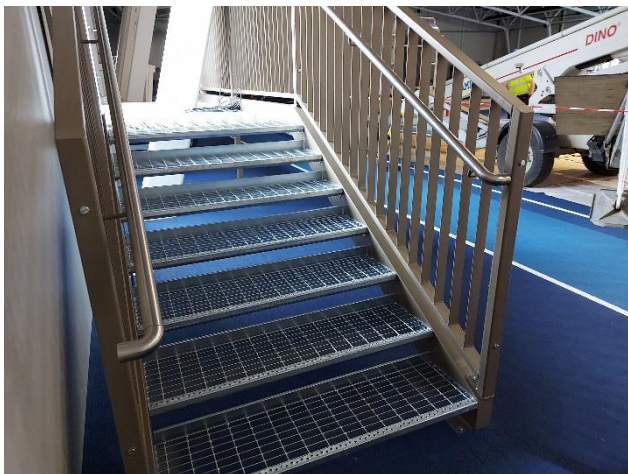
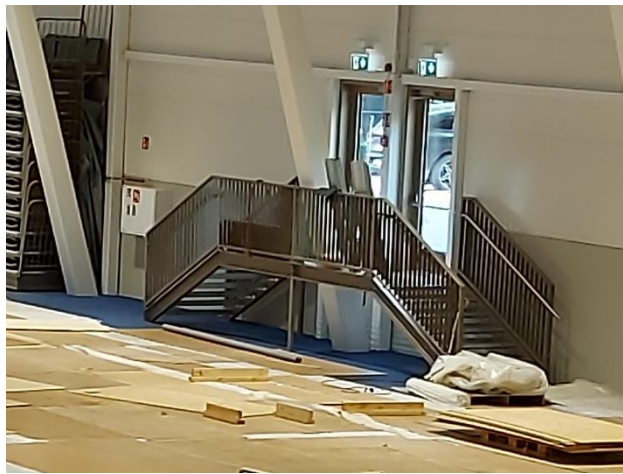
Hallin molemmilla sivuilla on hätäuloskäytävät, portaat, joissa on kaiteet. Myös näissä kaiteissa kuten lähes kaikissa hallin kaiteissa, vain toisella puolella, seinän puolella, on esteetön kaide, eli kaide, joka menee 30 cm yli viimeisen askelman. **Periaatteessa molemmin puolin, kaiteen tulisi jatkua sen 30 cm, jotta olisi esteetön.**
