# Lappeenrannan vammaisneuvoston esteettömyystyöryhmän esteettömyyskierros Lappeenrannan peruskorjatussa pääkirjastossa torstaina 20.11.2025

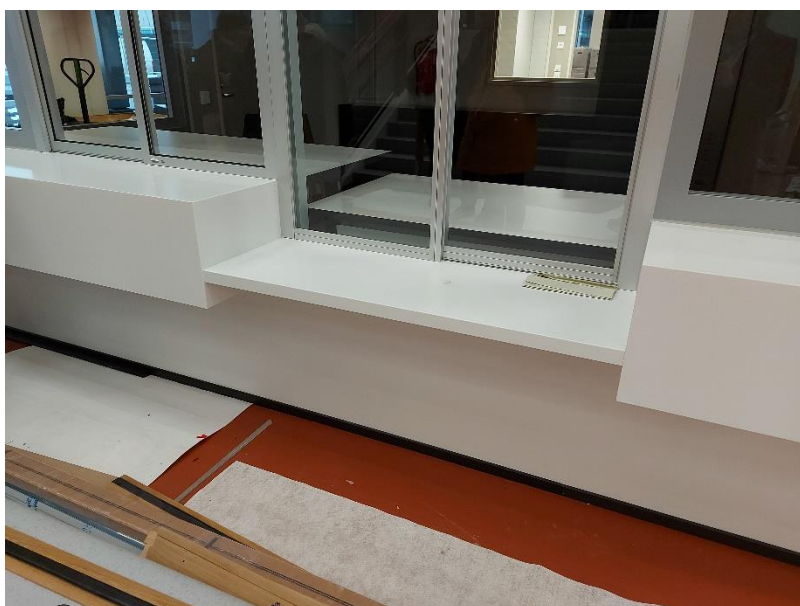
Pääovien välittömässä läheisyydessä on infotiski, jossa tulevat istumaan kirjaston virastomestarit.

Palvelupisteellä oli hyvin huomioitu myös lyhytkasvuiset ja lapset matalammalla palvelutiskillä. 👍. Tälle palvelutiskille tulee induktio-palvelusilmukka ja sen olemassaoloa osoittava tarra tiskin lasi-ikkunaan. 👍

Vieressä on standardimittojen mukainen korkeampi palvelutiski.

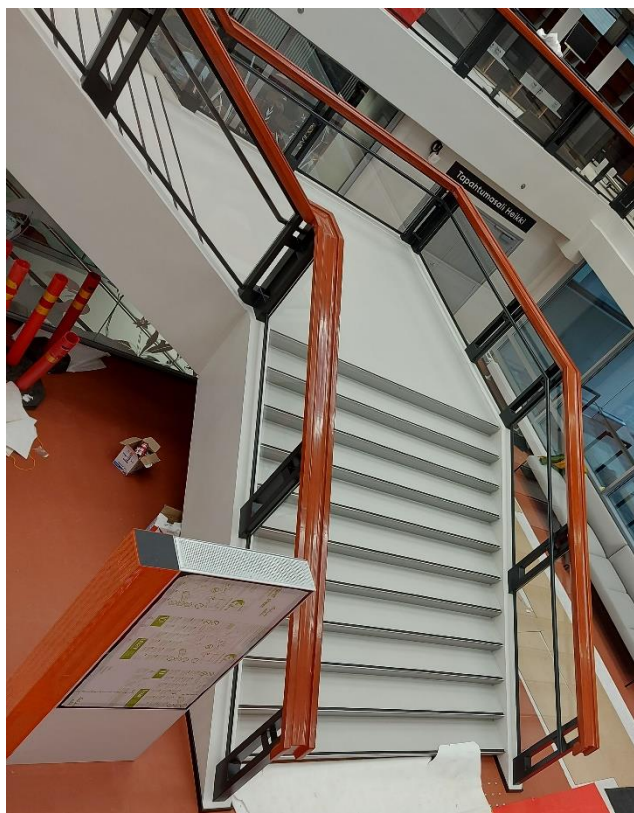
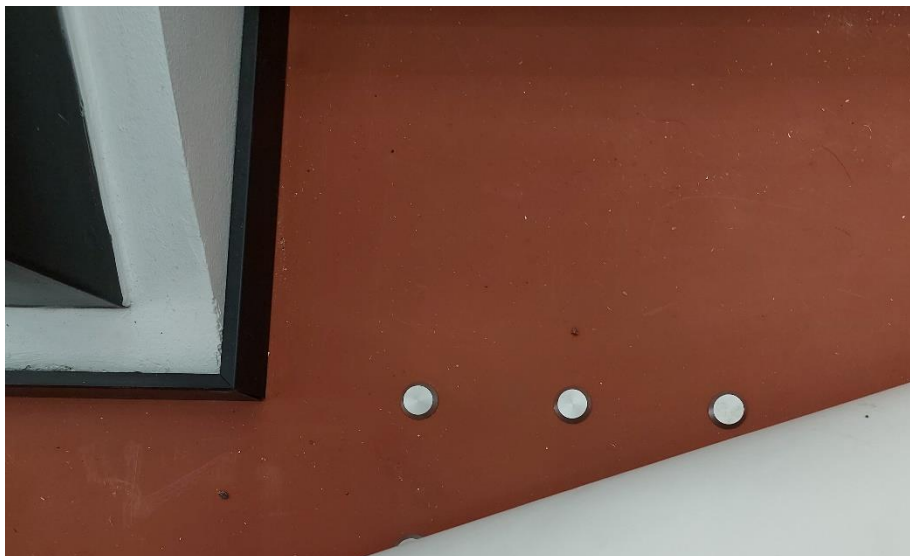
Pääkirjaston puiset kaiteet ovat "suojellut". Pääportaikkoon on asennettu käsijohde 70 cm korkeuteen helpottamaan liikkumista portaissa. 👍

Pääportaikon porrasaskelmista puuttuivat ns. tummat huomionauhat portaan reunasta to 20.11.2025. Ne oli lisätty, kun tarkistettiin induktiosilmukka tarrojen asettelua 2.12.2025. 👍

Pääportaiden kuten muidenkin portaiden edessä on näkövammaisia varten merkitty kolme pistettä, jotka kertovat, että edessä on jotain ja on pysähdyttävä. 👍

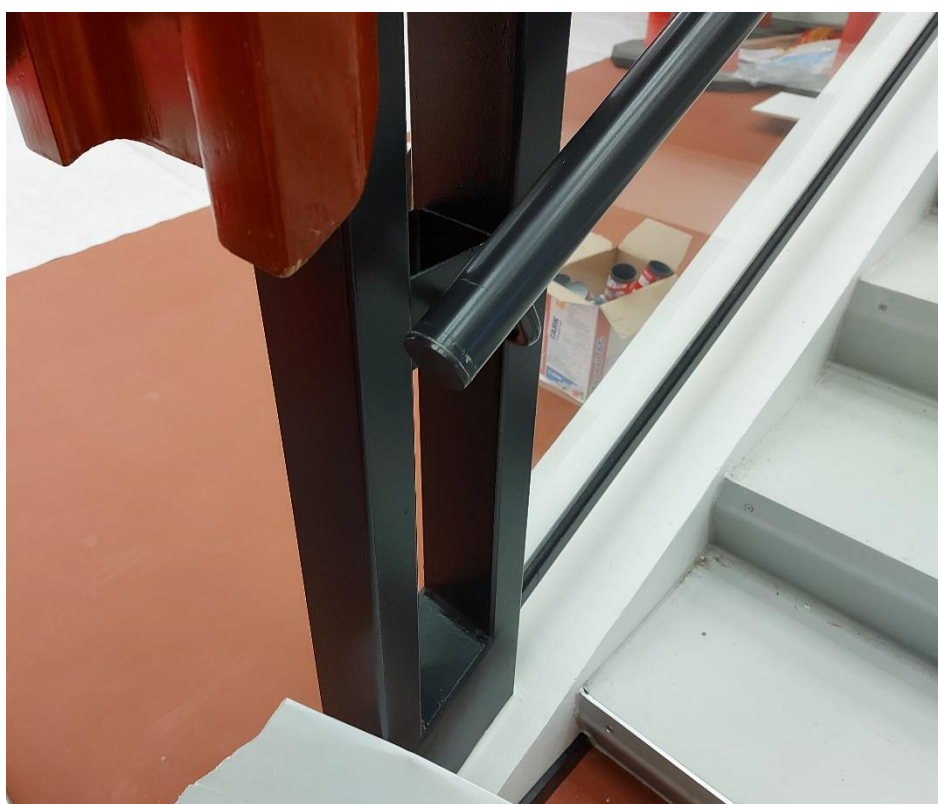
Pääportaikossa ja lähestulkoon kaikissa portaikoissa oli kuitenkin puute käsijohteen jatkumisen osalta. **Käsijohde loppuu kesken.** 👎

”Käyttöturvallisuusasetuksen mukaan julkisissa ulko- ja sisätiloissa sekä liike- ja palvelutiloissa käsijohteen on jatkuttava vähintään 300 mm syöksyn alkamis- ja päättymiskohdan ohi. Käsijohteen jatkuminen vaakasuorana 300 mm ohi porrassyöksyn päättymiskohdan, auttaa näkövammaisen henkilön portaassa kulkemista, helpottaa päättymiskohdan havaitsemista ja vähentää kompastumisen riskiä. Käsijohteen tukea tarvitseva henkilö saa otteen kaiteesta ennen ensimmäistä askelmaa tai luiskan alkamista.”

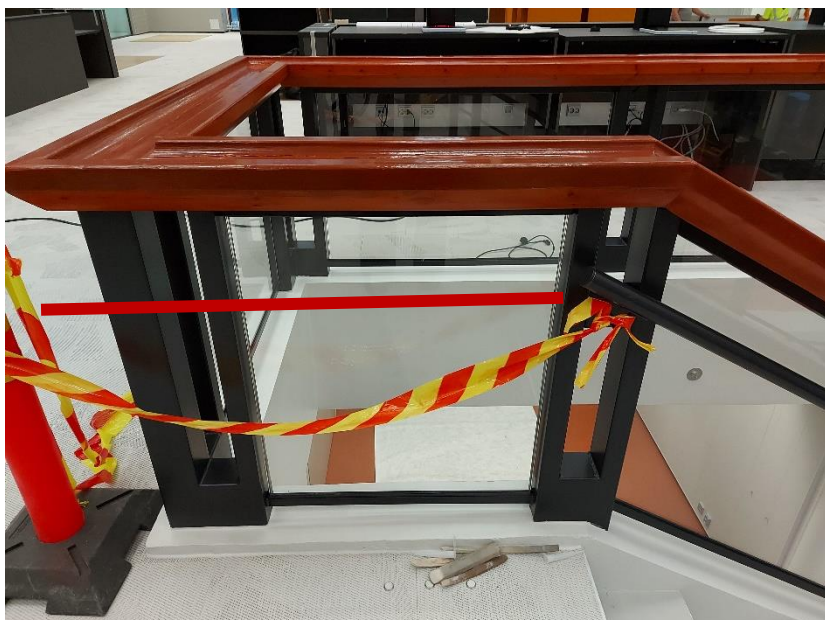
Tultaessa pääportaikon kautta lainausosastolle, **käsijohde loppuu kesken molemmin puolin**, kuten alhaalla 🙅

Tällä puolella käsijohteen tulisi jatkua samalle pituudelle kuin puukaide. Kts. punainen viiva.

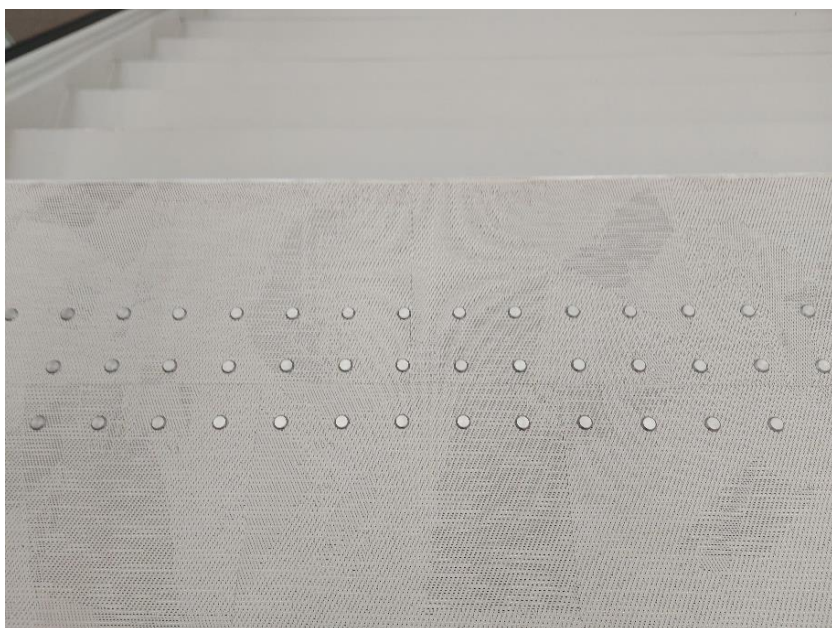
Näkövammaiset jälleen hyvin huomioitu, kun pääportaikon yläpäässä, kolme pistettä varoittaa tulevasta portaikosta, alaspäin mennessä 👍

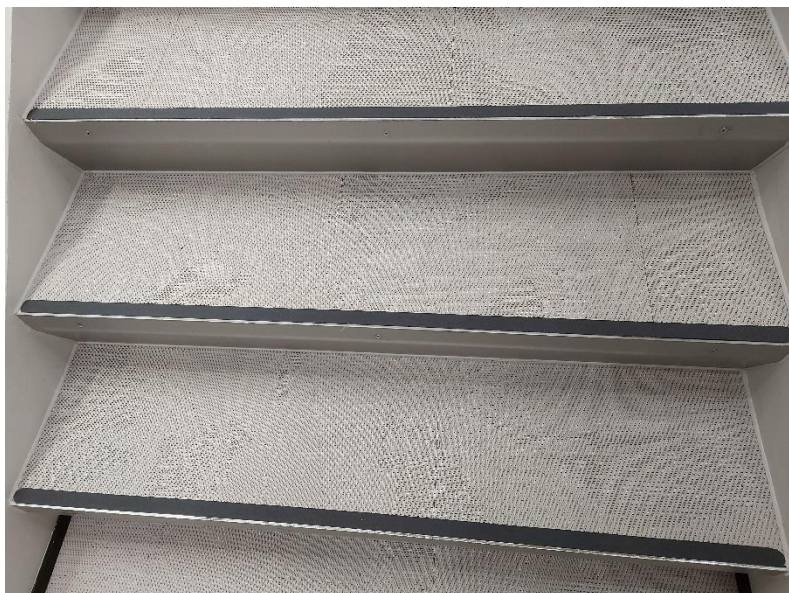
Kolmanteen kerrokseen johtavilla portailla oli jo laitettu tummat huomionauhat portaan etureunaan helpottamaan portaiden huomiointia. 👍

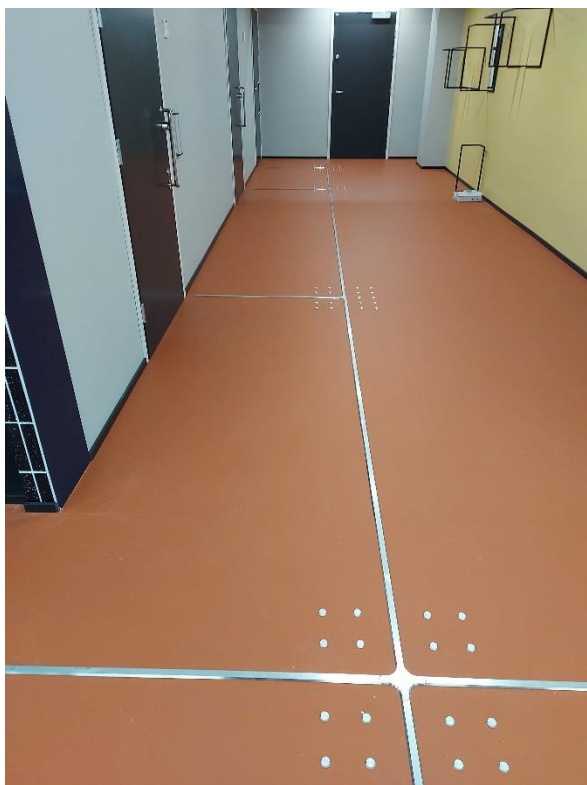
Näkövammaiset oli jälleen otettu hyvin huomioon lattiaopasteissa. Lattiaan oli merkitty paikat, jossa pitää pysähtyä wc-tilojen oven eteen. 👍

Inva-WC merkki puuttui Inva-WC:n ovesta, on tulossa.

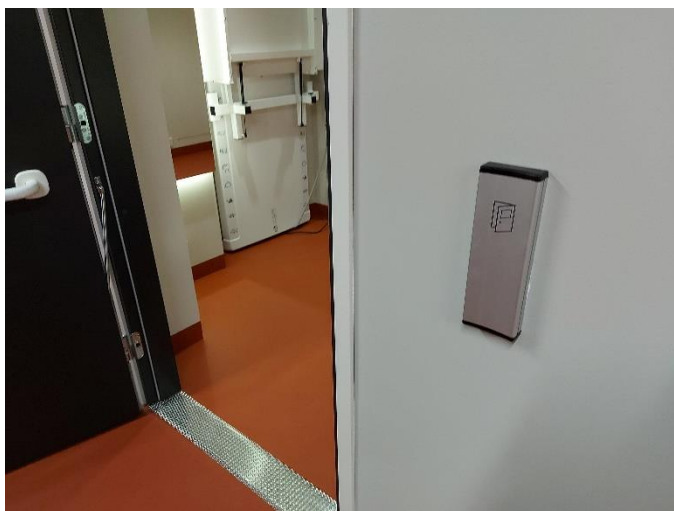
Oven vieressä, sisälle wc-tilaan mentäessä, oli oven avauspainike.

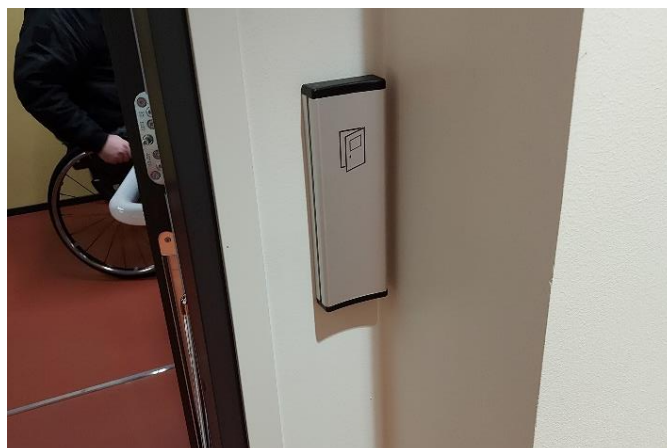
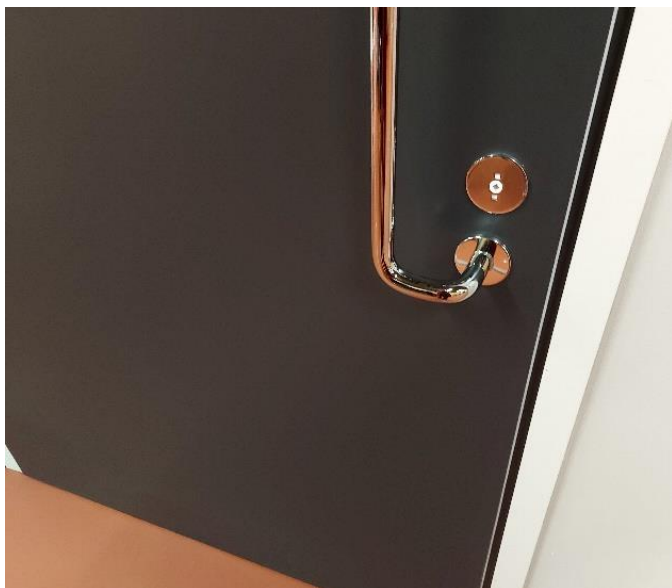
Ovenavauspainike oli myös Inva-WC:n sisäpuolella, helpottamaan poistumista wc-tiloista. 👍

Inva-WC:n ovenkahva on hyvä, esteetön. Ulottuu tarpeeksi matalalle ja on hyvä ottaa kiinni. 👍

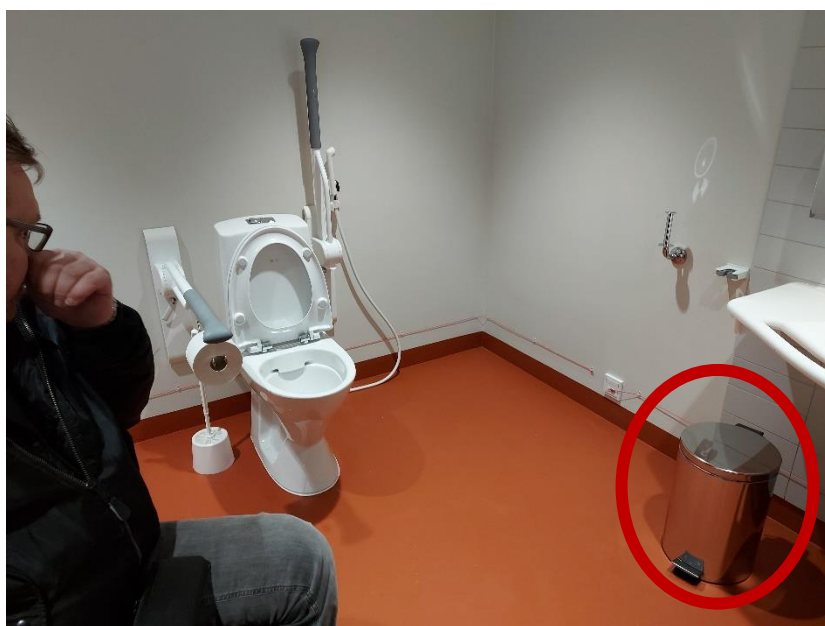
Itse WC tila oli oikein tilava ja WC pönttö oli oikea oppisestisesti asennettu niin, että tarvittaessa avustaja pääsee sivulle auttamaan. 👍

Bidee-suihku oli WC pöntön vieressä ja toimi kun suihkun otti käteen, ilman että olisi tarvinnut laittaa vesihanaa valumaan etukäteen. 👍  
Allas oli sopivalla korkeudella.

Roskakori hankala pyörätuolissa istuvalle, miten saa kannen auki? **Tämä pitäisi vaihtaa ”heiluvakantiseen” roskakoriin.** 🙅

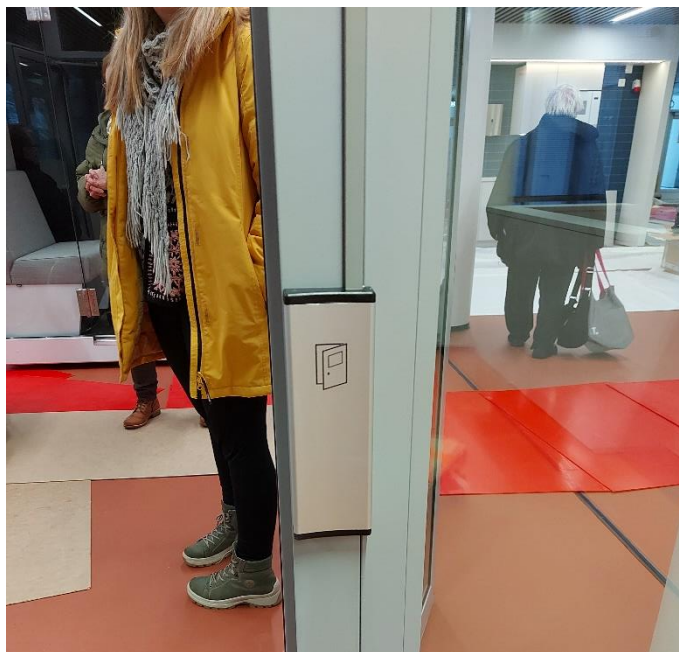
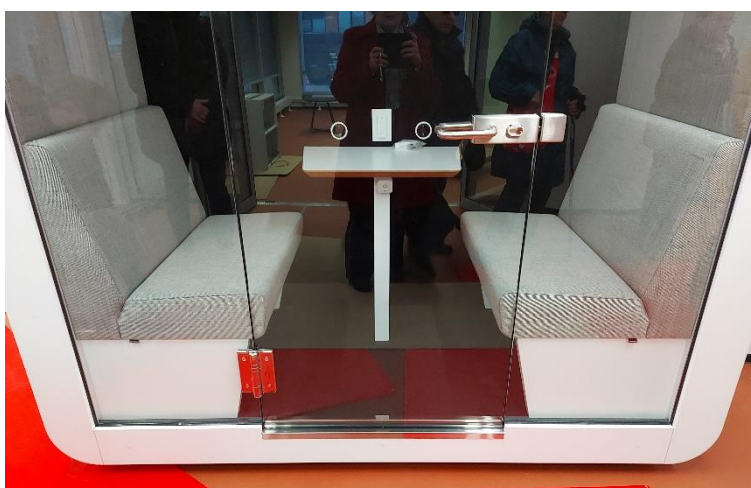
Winkin sisäänkäynnin välittömässä läheisyydessä oli ns. **puhelinkoppi**, joka on esteellinen. 🙅

Täällä voi asiakas mennä soittamaan omia puheluita tai Winkin asiakaspalvelija asiakkaan kanssa, jos on yksityisyyttä vaativa asia.

Pitäisi varmaan jossain vaiheessa miettiä jotain vastaavaa esteetöntä tilaa, joka olisi vapaasti käytettävissä vastaavanlaiseen tarkoitukseen henkilölle, joka ei pääse tähän jo nyt olemassa olevaan tilaan 🤔.

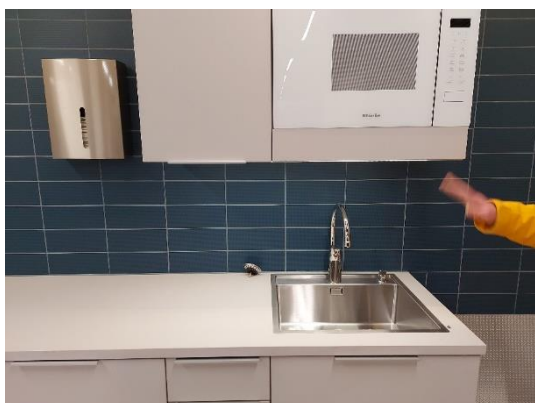
Lehtisalin ja yläkerran lastenosaston vieressä on tila, jossa asiakas voi lämmittää mikrossa omia eväitään. **Mikro on sijoitettu korkealle seinälle.**

Kirjastoimenjohtaja lupasi, että näihin tiloihin tullaan laittamaan mikrot myös pöytätasolle, paremmin saavutettaviksi. 👍

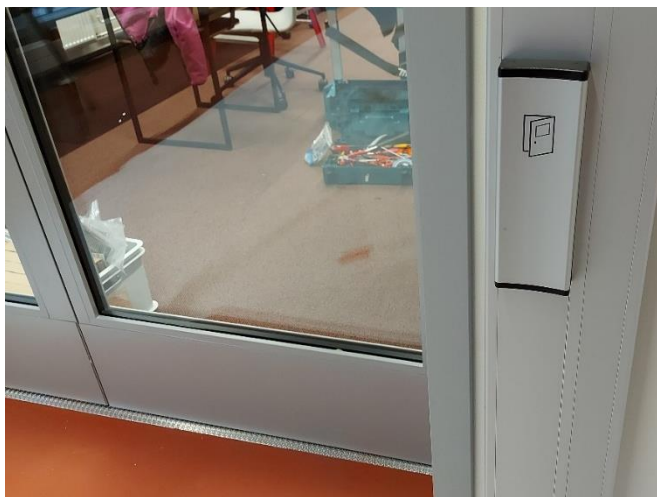
Avoimen lehtisalin vieressä on rauhallinen lehtisali, ovella suljettava, oven vieressä ovenavauspainike 👍

Rauhallisen lehtisalin kalusteissa oli hyvin huomioitu erilaiset tarpeet esteettömyyden suhteen, muutama korkeampi tuoli. 👍

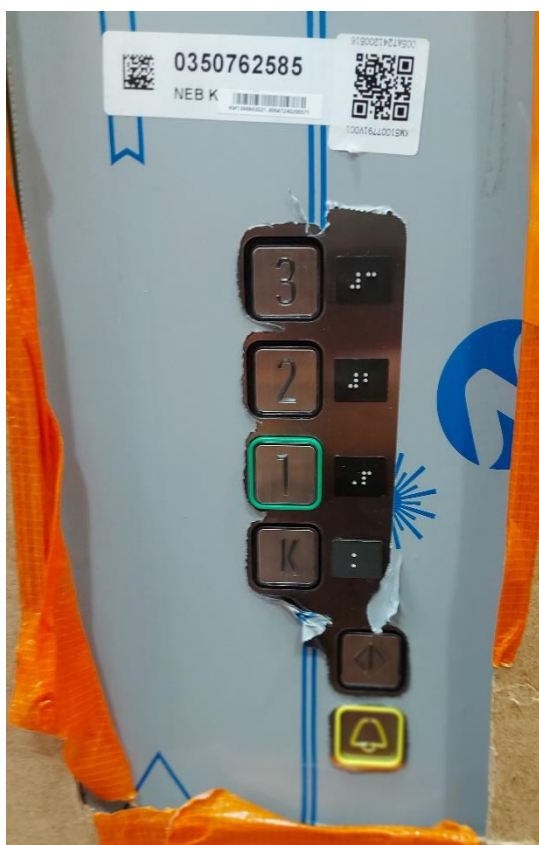
Hissi on edelleen samassa hissikuilussa kuin aikaisemmin ja sen vuoksi **hissiin ei ole saatu lisää leveyttä**. 🙅. Saattaa olla liian kapea sähköiselle pyörätuolille tai sähkömopolle.

**Mutta hissien pituutta syvyys suunnassa on saatu lisättyä**, joten avustaja mahtunee myös hissiin pyörätuolilla kulkijan lisäksi. 👍

Hississä oli ääni, joka kertoi milloin ovet aukenevat ja menevät kiinni. Ääni kertoi myös mihin kerrokseen tullaan. 👍

Hissin painikkeiden viereen oli lisätty pistekirjoituksella kerroksen numero 👍 , tosin 20.11.2025 pistekirjoitus osoitti, että ylin kerros oli kolmas kerros, vaikka se numeropainikkeiden mukaan oli toinen kerros.

Hissin kerrospainikkeet on korjattu (kuva 2.12.2025). Nyt pistekirjoitus ja numeropainikkeet vastaavat toisiaan ja todellisuutta.

Kahdesta alimmaisesta painikkeesta ja **etenkin hälytyspainikkeesta puuttui edelleen pistekirjoitus.** 🗑️

Hissin painikkeissa ei palanut valo kuin vasta sitten kun oli valittu haluttu kerros. 🗑️ **Olisi hyvä, että kaikki olisi valaistu** ja sitten siellä tulisi erikoisväri siihen kerros painikkeeseen, joka on valittu. Olisi parempi hahmottaa painikkeet koko ajan valaituina.

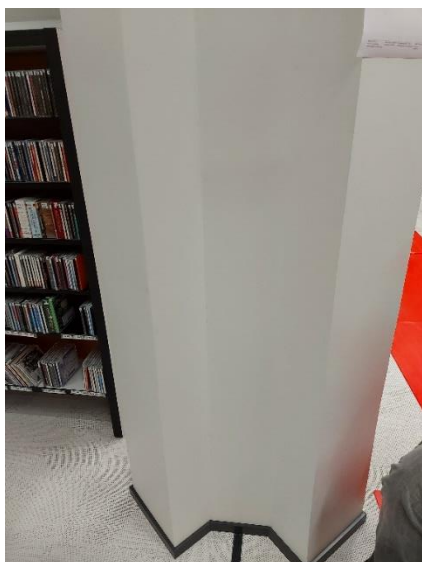
Musiikkiosastolle mentäessä on matkan varrella yksi **valkoinen / vaalea pylväs, jossa on vielä monia kulmia.** 🗑️

Olisi hyvä saada kaikkiin noihin kulmiin tumma listaus (ei tarvitse olla kattoon saakka). Auttaa hahmottamaan esteen ja pitää kulmat myös siistinä ja ehjinä.

Ja jos vastaavia pylväitä on muuallakin kirjastossa, tulisi niihin tehdä sama toimenpide.

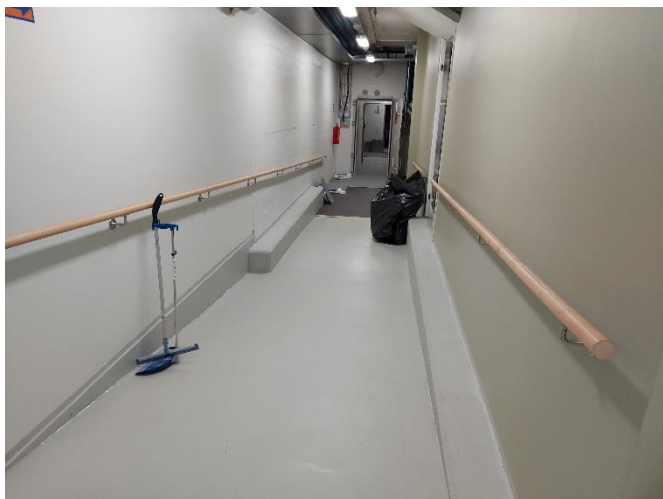
Pohjakerrokseen pääsee kahdella tapaa, joko hissillä tai portaita pitkin.

Hissiltä tultaessa pääsee digitallenne- ja muihin tiloihin luiskaa pitkin. 👍

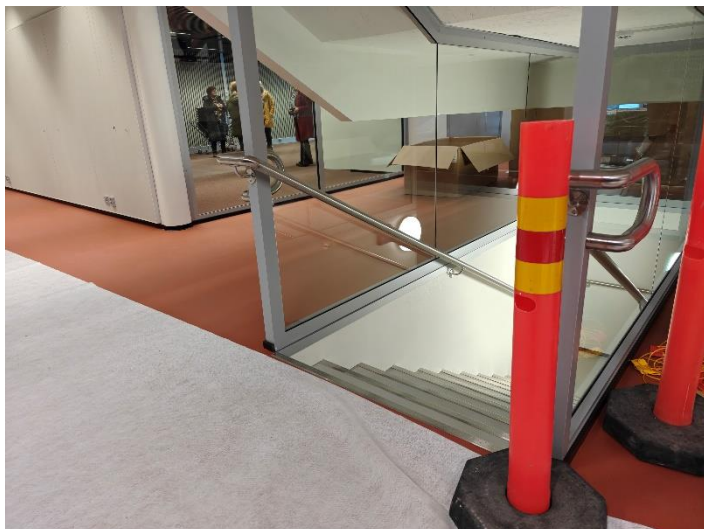
Portaat pohjakerrokseen tulevat sisääntuloaulasta ja niissä on ”vaaranpaikka”

**Porraskäytävä alkaa heti, ilman tasannetta, käytävän reunasta.** 🙅

Vaarana on, että näkövammaisen tai

kuka tahansa tasapainonsa menettävä, liian lähellä porraskäytävää kävelevä, kaatuu portaisiin. Tähän on tulossa metalliset pylväät osoittamaan / suojaamaan porraskäytävän alkua, joka erottaa porrasalueen käytävästä.

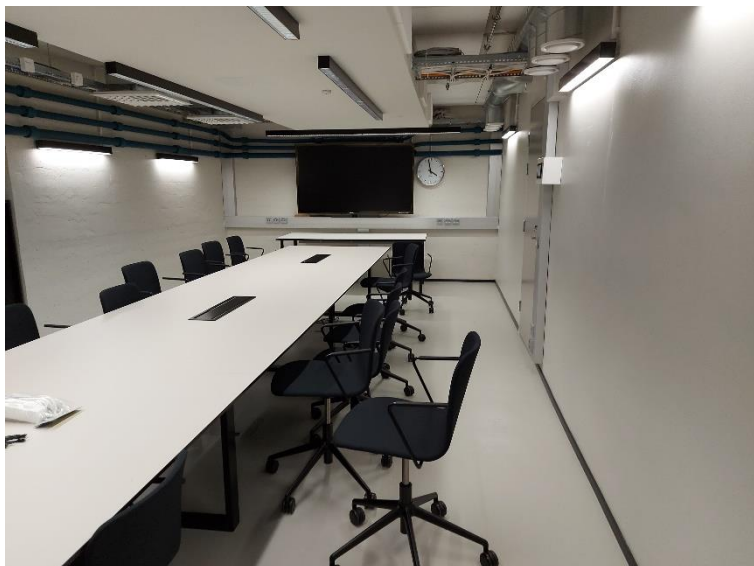
Pohjakerroksessa oli kirjaston suurin kokoustila.

Tilaan olisi hyvä saada seinille jotain pehmentävää ja eri väristä.

Tuolit herättivät hiukan keskustelua niiden jalkojen takia, jotka liikkuivat vähän turhankin ”sukkelasti” paljaalla lattialla. Tilaan voisi sijoittaa muutaman vastaavanlaisen tuolin ilman ”rulla” jalkoja.

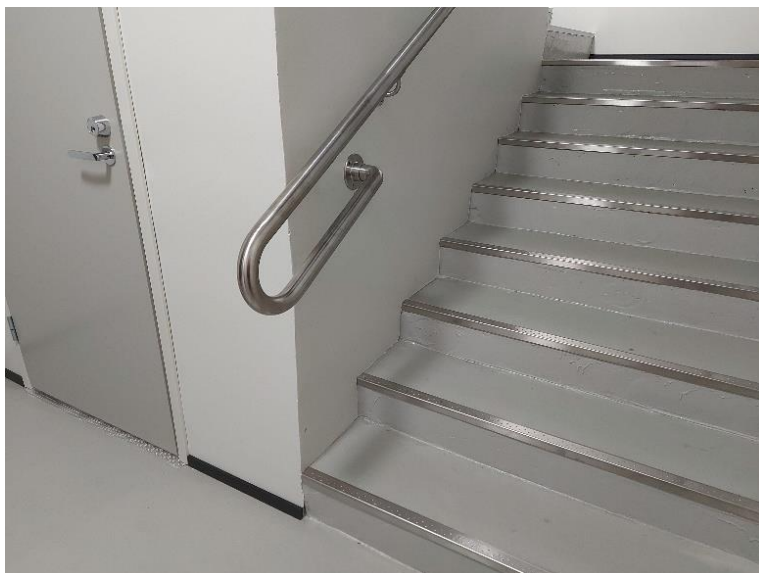
**Tässä on hyvät esimerkit kaiteen / käsijohteen esteettömästä** 👍

**toteutuksesta.** Kaide jatkuu portaiden yli antaen tukea viimeiselle askelmalle.

Nämä portaavat tulevat ensimmäisestä kerroksesta pohjakerrokseen.

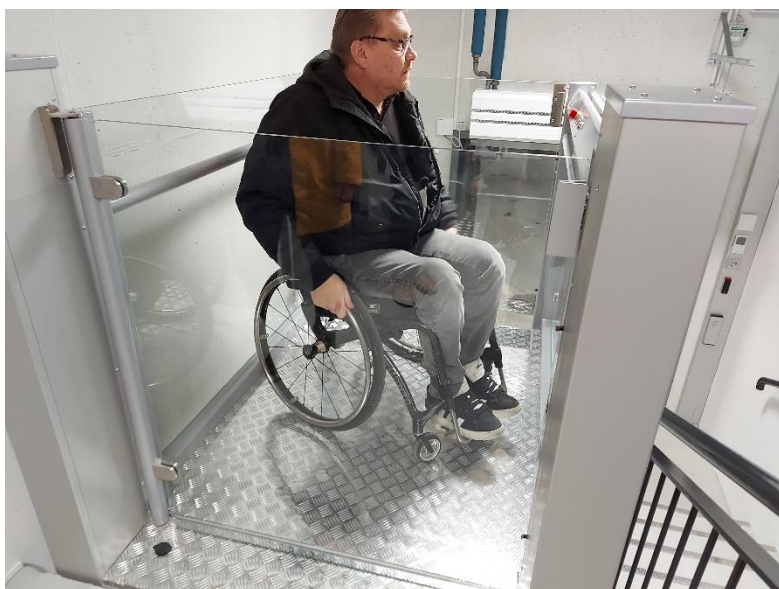
Lasiovessa ei ole kahvaa, vaikka se joudutaan itse avaamaan, ei avaudu automaattisesti. Ovi "läsähtää" aika voimalla kiinni,

kun siinä ei automaattista oven kiinni menoa pehmeästi. Saattaa lasiovi siinä ajan mittaan hajota.

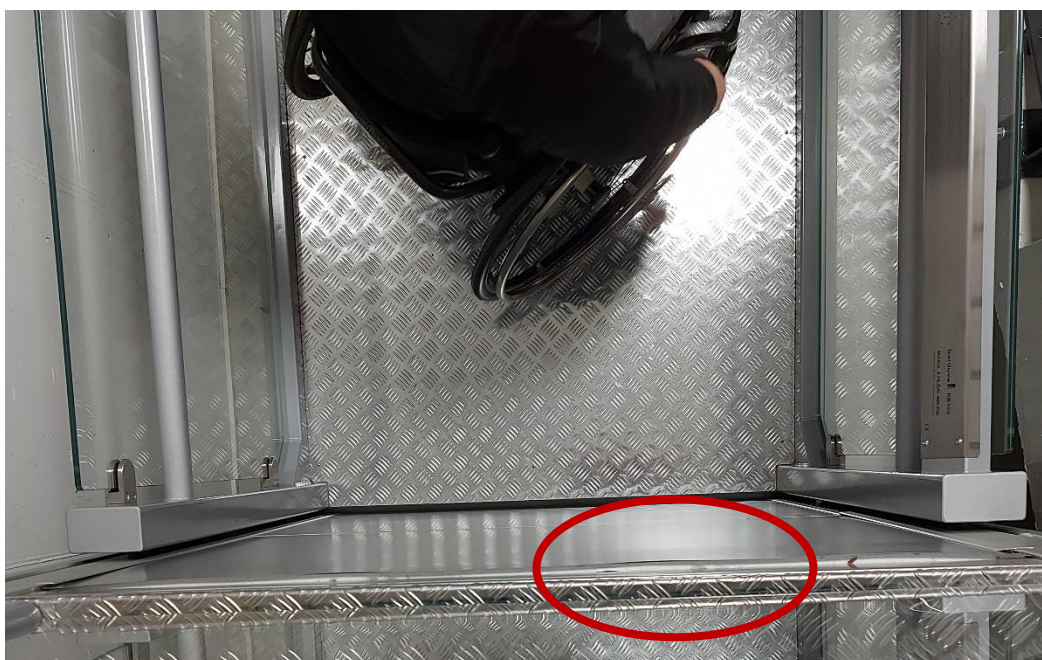
Hissin seinämässä pelti repsottaa, pitäisi korjata.

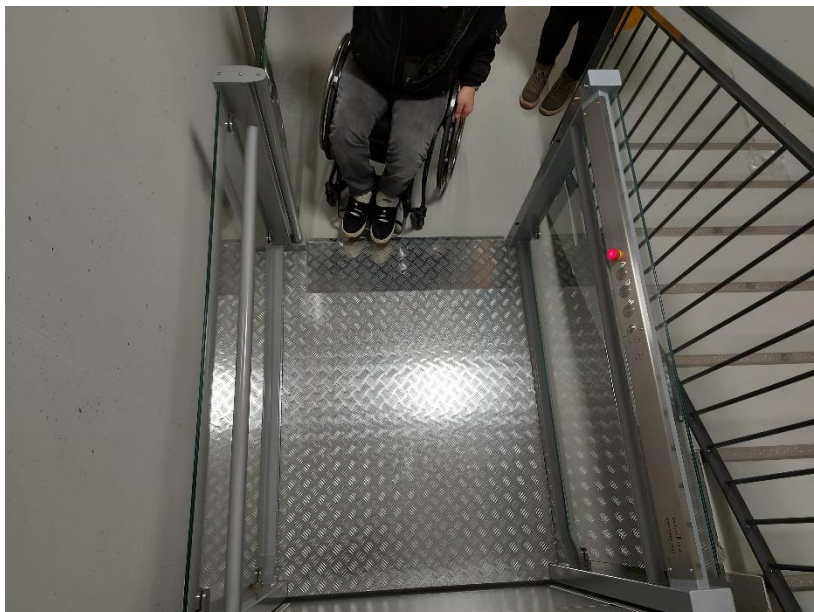
Luiska hissistä tasanteelle oli yllättävän jyrkkä ja helposti lähti viemään pyörää liian nopeasti kohti ulko-ovea, törmäysvaara.

Tähän voisi laittaa eteis/kuramaton eteen pehmentämään hissistä poistumista. 🤔. (Tulossa)

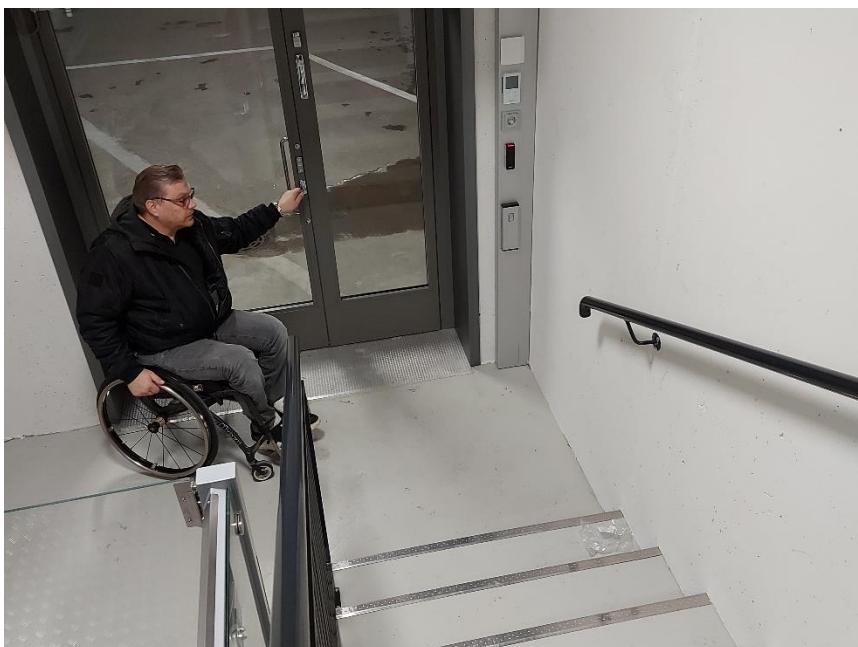
Hyvin huomioitu tässä seuraavat asiat

Musta kaide valkoista seinää vasten, erottuva kontrasti, kaide jatkuu loppuun asti.

Portaiden etuosassa erottuva reunanauha.

Ovenavauspainike.

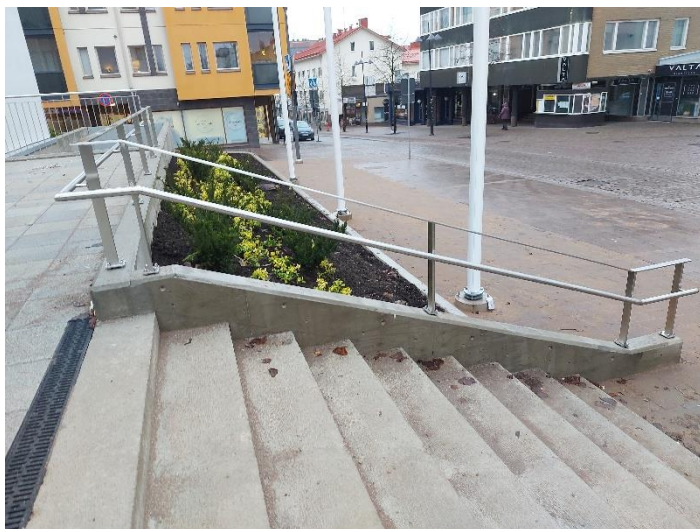
Valtakadulta pääsee portaita pitkin sisälle. Hyvin oli huomioitu käsijohteen pituus askelmien loppumisen jälkeen sekä välikaide lyhytkasvuisille ja lapsille. 👍

Pyörätuolia, rollaattoria ja lastenvaunuja varten rakennettu luiska oli tarpeeksi loiva ja leveä sekä varustettu käsijohteella, jossa oli myös matalampi käsijohde. 👍

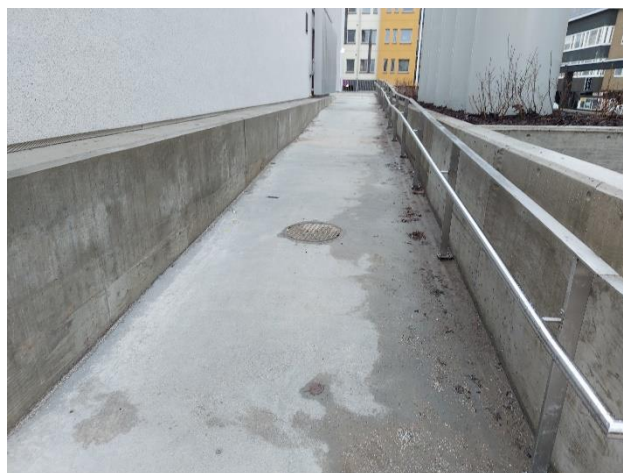
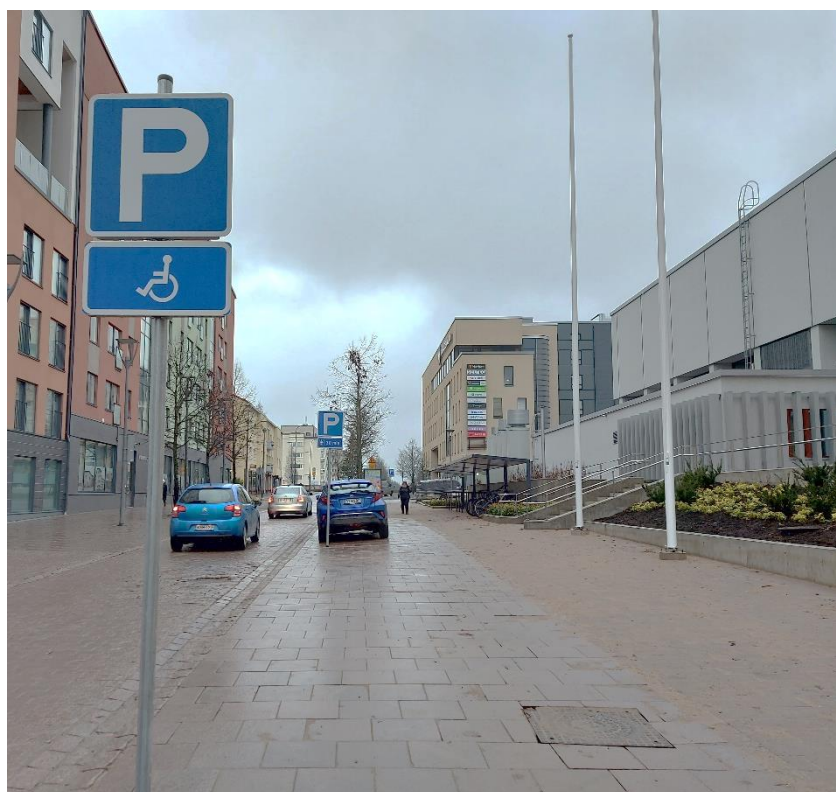
Puiston puoleisella sisäänkäynnillä ei ole enää LE-paikkoja. Valtakadun puolella on LE-paikka. **Kyltissä ei mainita kuinka monta paikkaa on, näyttäisi että kaksi paikkaa mahtuu.**

Nyt heti kirjaston oven edessä on kaksi paikkaa lyhyeen 30 min pysäköintiin varattu ja nämä LE-paikat ovat kauempana ovesta.

”LE-paikat eli liikkumisesteisen pysäköintipaikat sijoitetaan mahdollisimman lähelle sisäänkäyntiä, ja reitin sisäänkäynnille tulee olla esteetön. Nämä paikat ovat tavallista leveämpiä (3600) mm leveä ja (5000) mm pitkä”.
